# Sanierung der Südmole Hafen Laboe

# Zusammenfassende Beschreibung des Bauwerks

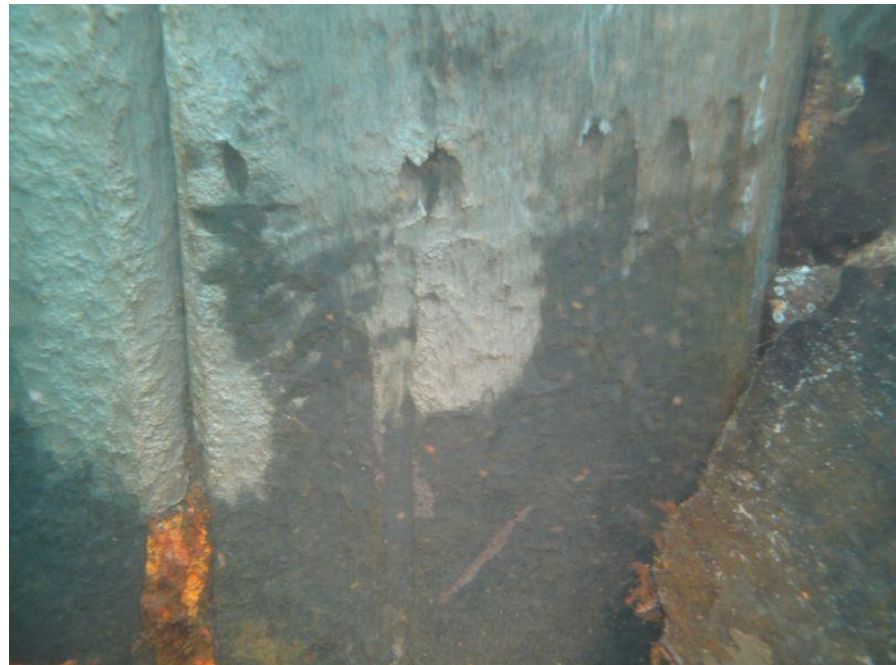
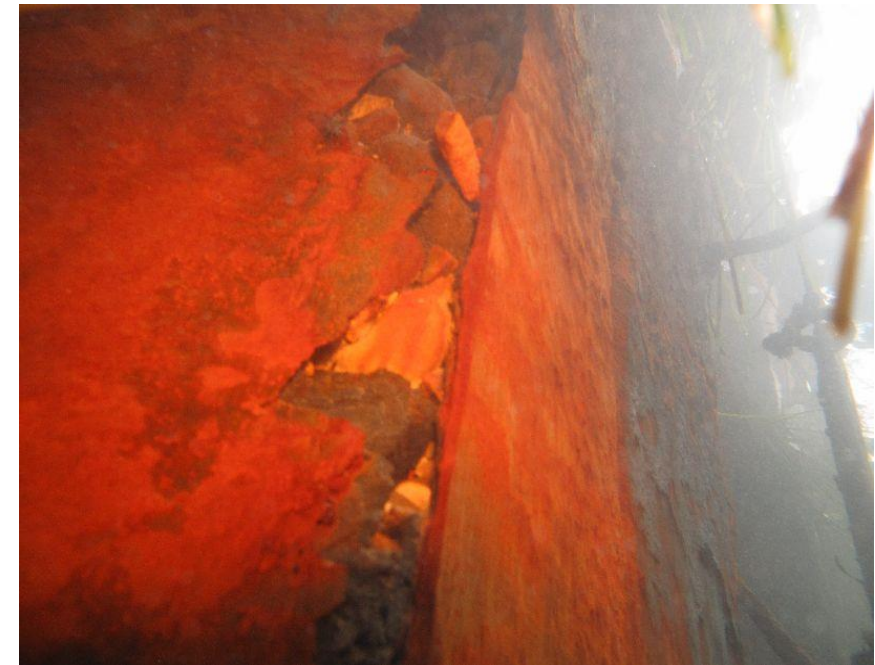
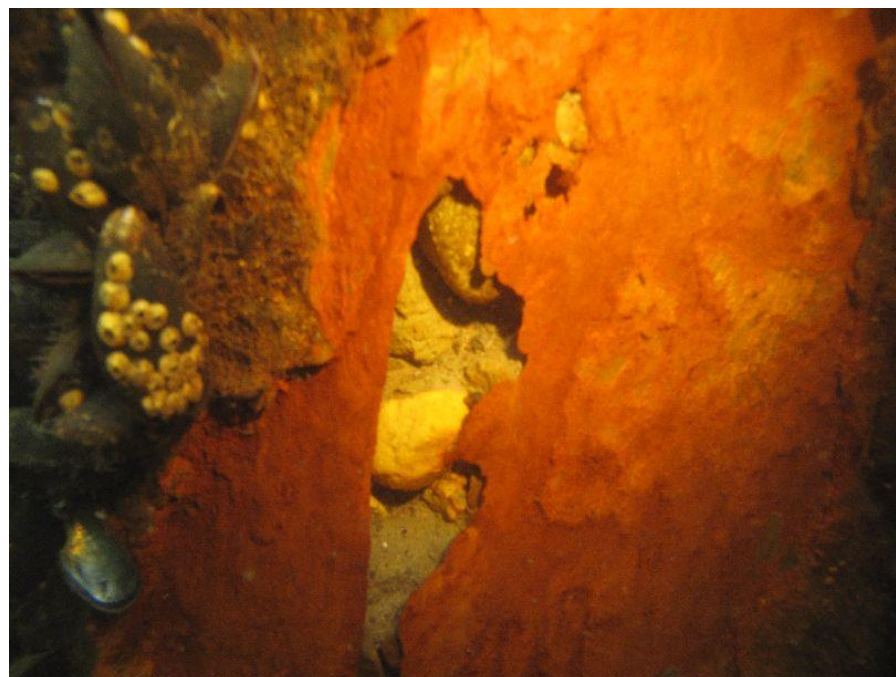
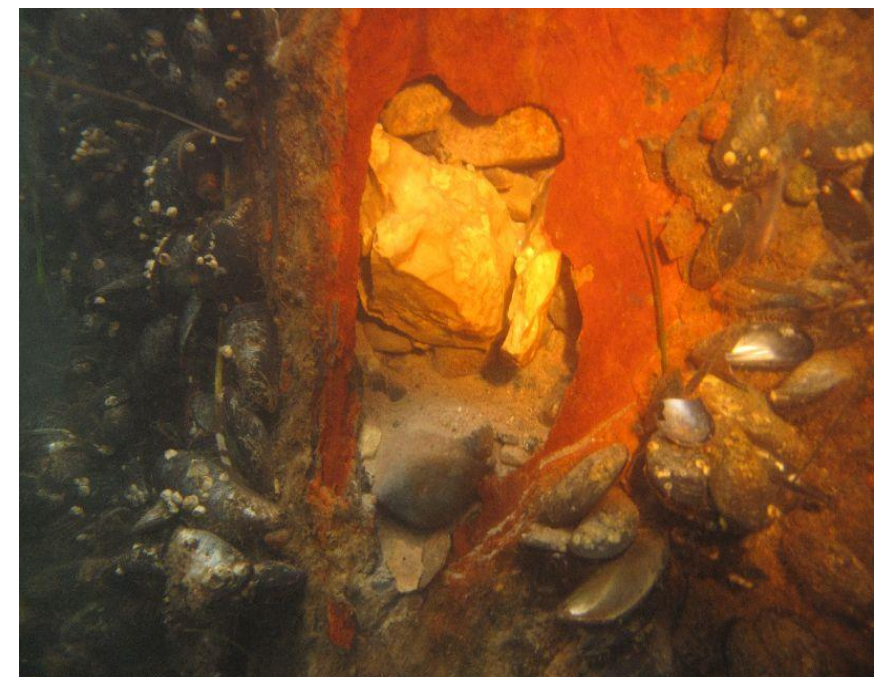
- Gesamtlänge ca. 305m
- Wassertiefen bis -3,50m NHN
- Taucheruntersuchung aus 2016 mit Bericht aus Anfang 2017:
  - Partielle Schwächung um 55%
  - Dünnwandigkeit
  - Durchrostungen
  - Hohlklang/Ausspülungen

Quelle: Taucherbericht Unterwasser Krause

1. **Bestand und Untersuchungen**
  2. Mögliche Ertüchtigung bisheriges Sanierungskonzept
  3. Nutzungskonzept
  4. Zeitstrahl und Projekthorizont
- Einschränkung der Verkehrssicherheit:
    - Gefahr von Versackungen
    - Gefahr des Abreißens von Ausrüstungen
  - Optionen für das Bauwerk:
    - Verschluss der Löcher
    - Sanierung der Wand
    - Sicherstellung der Bodenverdichtung landseitig
  - Weiteres Vorgehen:
    - Detailuntersuchungen zur Resttragfähigkeit
    - Untersuchungen der Anker
    - Sanierungsplanungen ab Herbst 2017
