### Fachliche Stellungnahme zum Erhalt einer Eiche

Um das geplante Baugebiet des B-Planes 71 der Gemeinde Schönberg zu erschließen, führt die derzeit vorgesehene Erschließung direkt an einer großen Stiel-Eiche am Friedhofsweg (zwischen Friedhof und Schulzentrum) vorbei. Es wurde daher eine Aussage über den Allgemeinzustand, der Verkehrssicherheit und Möglichkeiten zum Schutz des Baumes während der Erschließung in Auftrag gegeben.

Baumart: Stiel-Eiche (bot. *Quercus robur*)  
Baumhöhe: ca. 25 m  
Kronenbreite: 16 m  
Stammumfang: Eiche gabelt sich in 3 Hauptstämme 193 cm, 182 cm und 242 cm  
Alter: ca. 100 Jahre  
Vitalität: gesund (Stufe 1)  
Erscheinungsbild: ortsbildprägend  
Baumumfeld: Freifläche, Straße, Komposthaufen

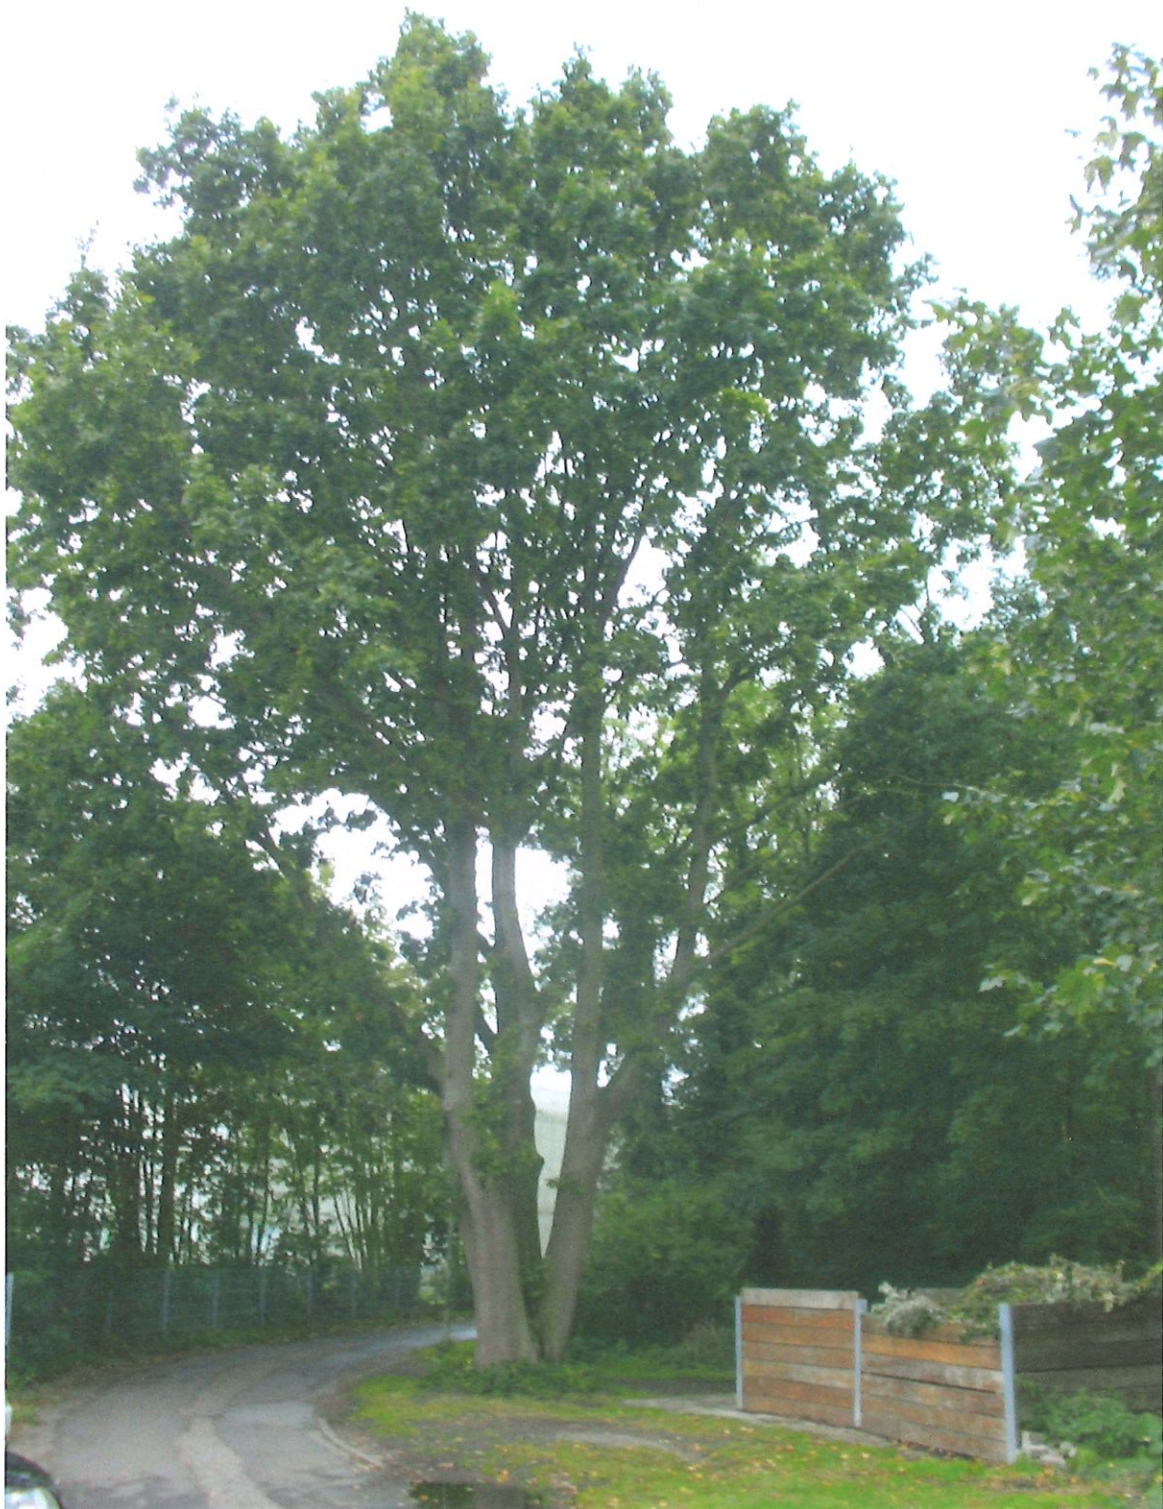
Foto 1: Gesamtansicht zu beurteilende Eiche

- Leichter Totholzanteil

- ohne Auffälligkeiten, Gabelungen der Hauptstämme alle ok

- Ohne Auffälligkeiten

Totholz entfernen

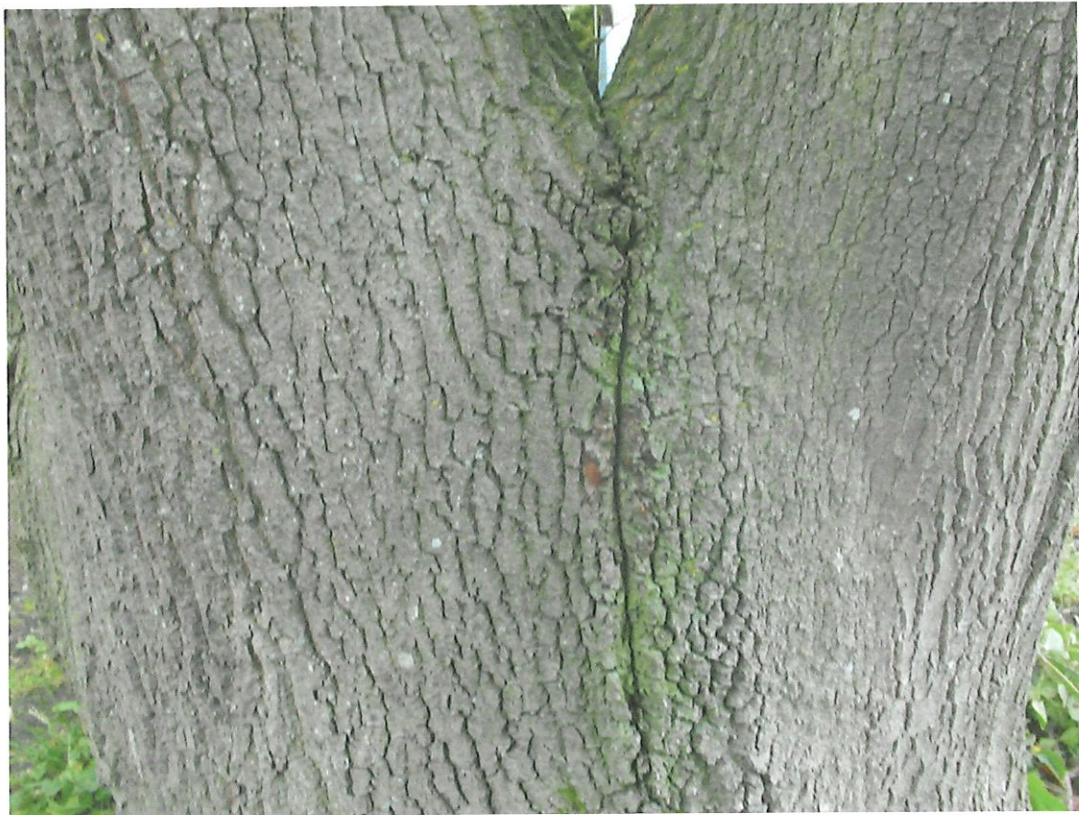
Foto 2: Bedenkenlose Astgabelungen

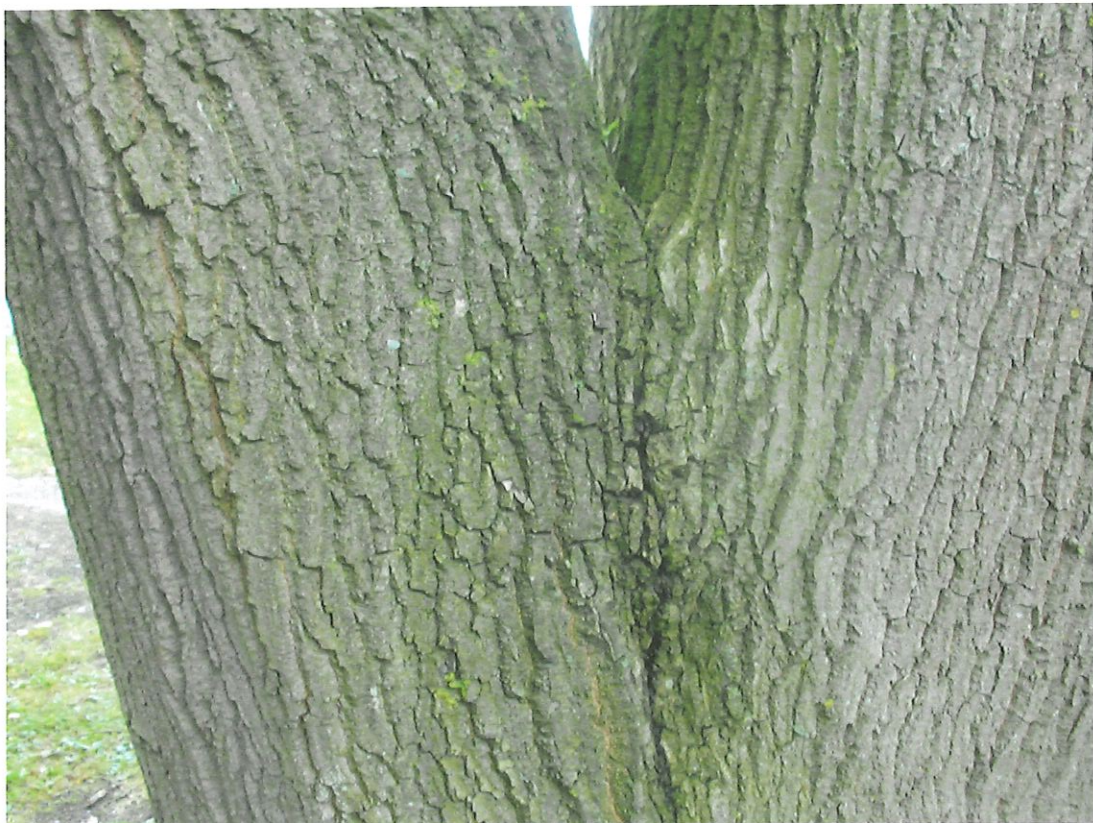
Foto 3: Bedenkenlose Astgabelungen

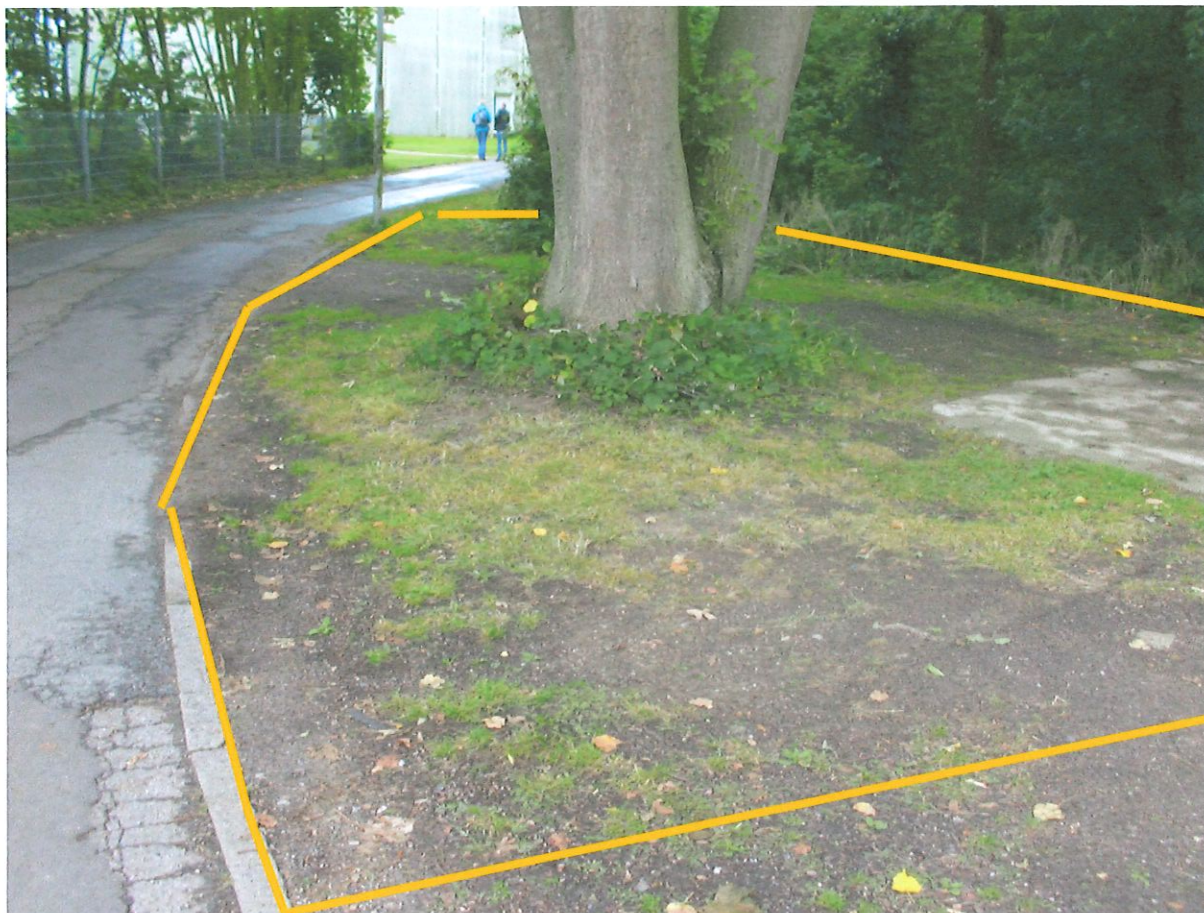
Da während der Erschließung des B-Planes starker Schwerlastverkehr im Kronentraufbereich der zu beurteilenden Eiche zu erwarten ist, muss diese daher ausreichend geschützt werden.

Foto 4: Die orange Linie stellt einen ortsfesten Zaun dar. Möglicherweise sollten die Kompostbehälter vorher woanders aufgestellt werden.

Um den höchstmöglichen Schutz für die Eiche zu gewährleisten, sollte entsprechend den DIN-Vorschriften ein ortsfester Zaun um die offene Fläche errichtet werden, um ein Befahren mit LKWs und ähnlichem zu verhindern.

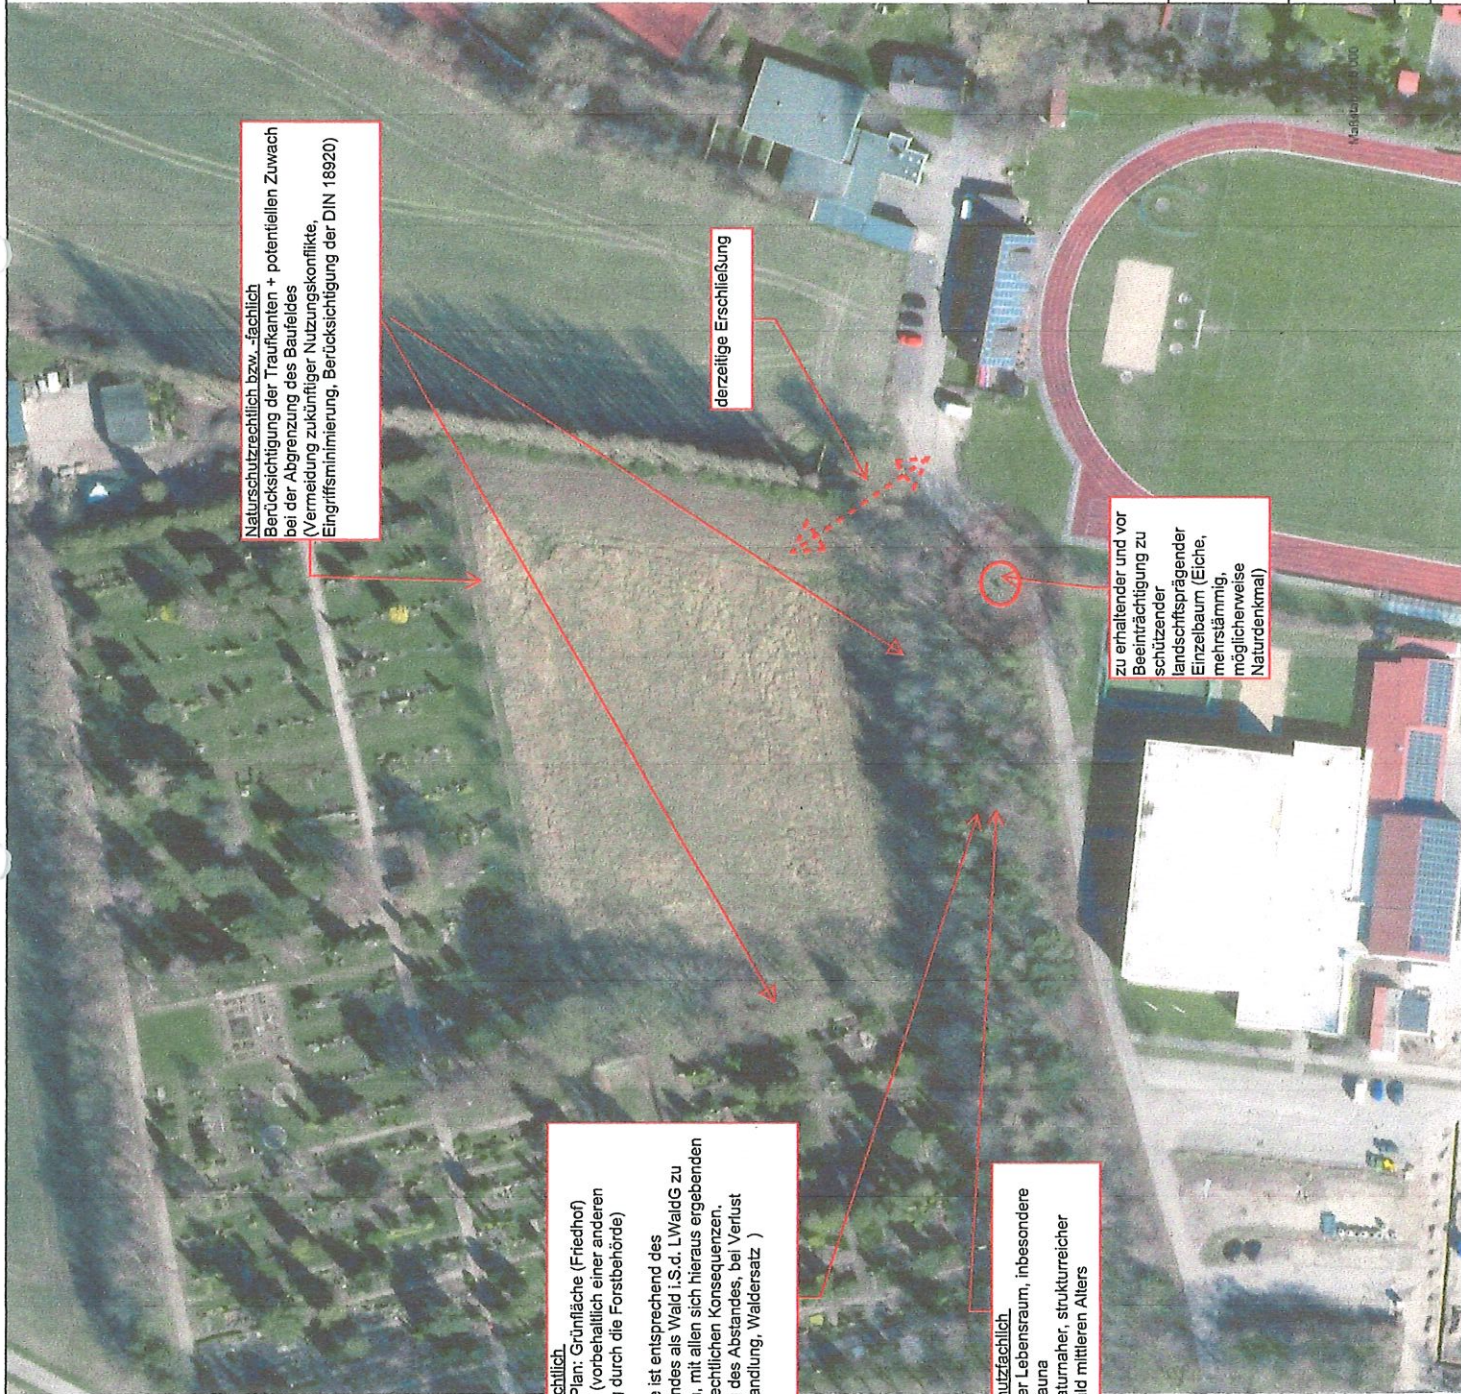
| Karte Nr. 1 | Datum: |

Naturschutzrechtlich bzw. fachlich Berücksichtigung der Traufkanten + potentiellen Zuwach bei der Abgrenzung des Baufeldes (Vermeidung zukünftiger Nutzungskonflikte, Eingriffsminimierung, Berücksichtigung der DIN 18920)

zu erhaltender und vor Beeinträchtigung zu schützender landschaftsprägender Einzelbaum (Eiche, mehrstämmig, möglicherweise Naturdenkmal)

Die Fläche ist entsprechend des Realzustandes als Wald i.S.d. LWaldG zu behandeln, mit allen sich hieraus ergebenden planungsrechtlichen Konsequenzen. (Regelung des Abstandes, bei Verlust Waldumwandlung, Waldersatz )
