## Inspektionsbericht

Spielplatz-/Spielgeräteinspektion gemäß DIN EN 1176:2008/2017

| <b>Stadt:</b> | <b>Amt Probstei</b> |
| <b>Spielplatz:</b> | <b>Dorfstraße 15</b> |

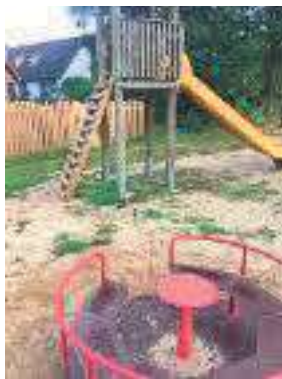
| Mangelbeschreibung | Priorität | beseitigt am | durch |
|---|---|---|---|
| Aufprallfläche überschneidet sich mit der des Rutschenturms und der axialen Wippe . Dies ist bei Geräten mit erzwungener Bewegung (Karussell) nicht zulässig. Das Karussell benötigt 2 m umher, der Rutschenturm 1,8 m und die Axiale Wippe 1,50 Meter.Es sollten also mindestens 3,8 m bzw 3,5 zwischen den Geräten liegen, gemessen 3,4m bzw. 3 Meter Überschneidung von Fallräumen.Gemäß DIN EN 1176-1:2017-12 Punkt 4.2.8.2.5 dürfen sich Fallräume einschließlich Aufprallfläche in den meisten Fällen überschneiden. Allerdings sollte ein Überschneiden des Fallraums bei Vorhandensein einer erzwungenen Bewegung nicht vorkommen. | Normal | | |

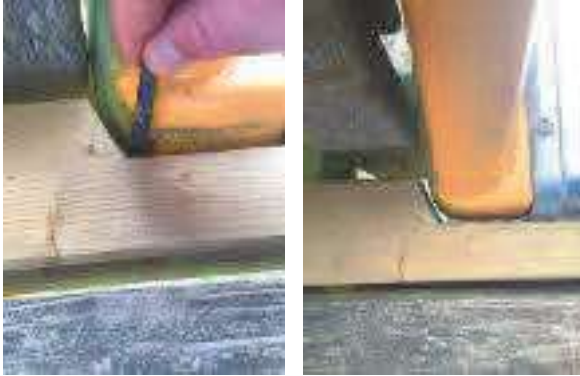
Beiderseits des Rutscheinsitz Fingerfangstellen. Fangstellen für Finger Gem. DIN EN 1176-1:2017-12 Pkt. 4.2.7.6 müssen Geräte so konstruiert sein, dass „Öffnungen im Freiraum, wo der Nutzer einer erzwungene Bewegung ausgesetzt ist und/oder Löcher, deren untere Kante mehr als 1000 mm über der potentiellen Aufprallfläche ist“ müssen entweder kleiner als 8 mm oder größer als 25 mm sein. „Spalte, deren Maße sich während der Bewegung des Gerätes ändern, müssen in jeder Lage ein Maß von min. 12 mm haben.“

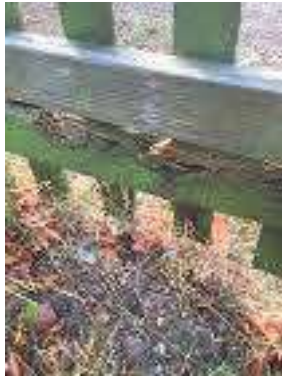
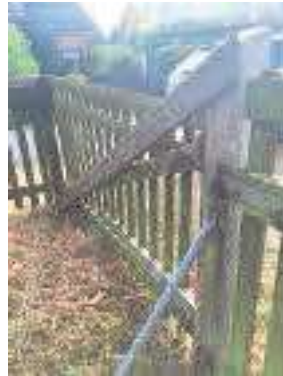
Zaun stellenweise fortgeschritten vermorscht. Bitte wieder instandsetzen, gegebenenfalls austauschen.

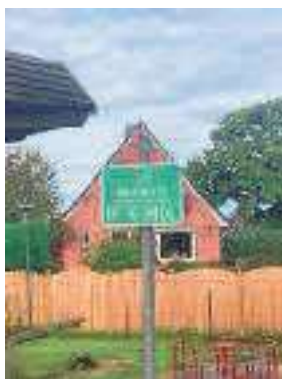
| Mangelbeschreibung | Priorität | beseitigt am | durch |
|---|---|---|---|
| Fehlende oder nicht ausreichende Beschilderung. Gemäß DIN EN 1176-7:2008-08 Punkt 8.2.4 sollte auf dem Spielplatz ein Hinweisschild (Piktogramm) mit Angaben der allgemeinen Notrufnummer, der Telefonnummer des Wartungspersonals, von Namen und der Adresse des Spielplatzes sowie mit anderen relevanten örtlichen Informationen (Verbote, Nutzungsangaben etc.) an jedem Zugang vorhanden sein. | Niedrig | | |
