**Gemeinde Ostseebad Laboe**

## **REPARATUR UND SANIERUNG DER WELLENSCHUTZWAND AM HAFEN LABOE**

## **Bericht zu Entwurf und Ausführung**

**Projekt-Nr. ITT: 2022-020**

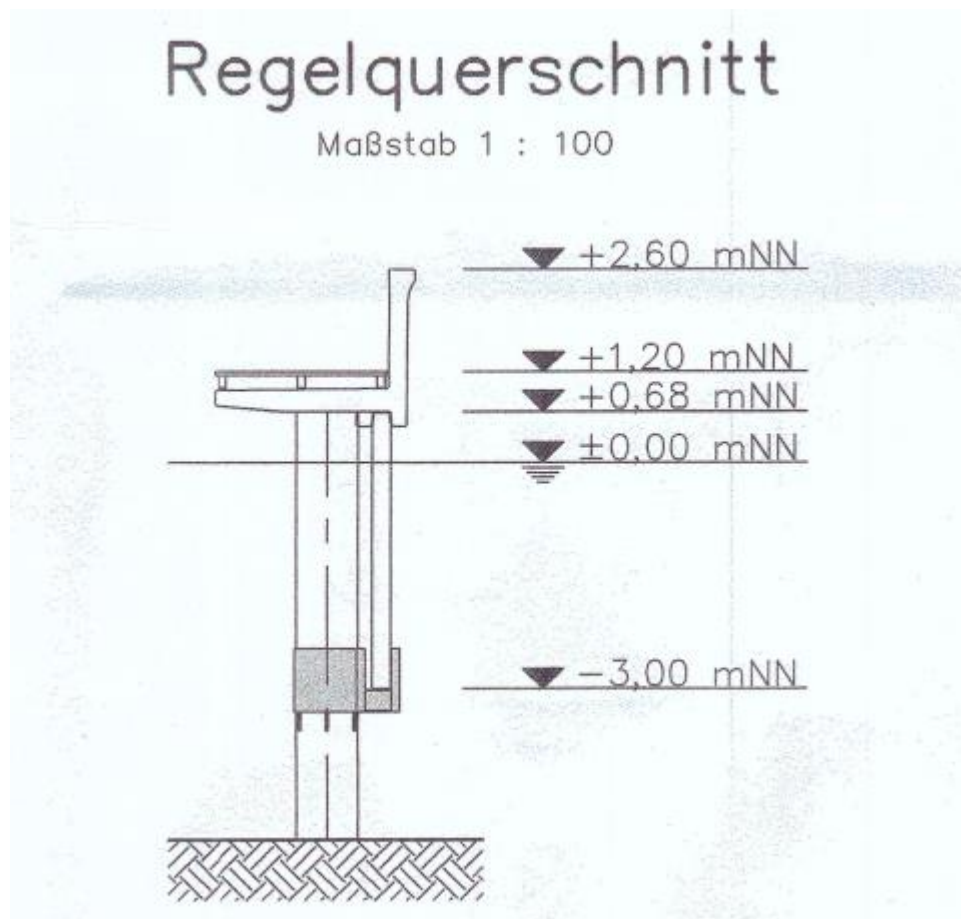
Abbildung 2 - Regelquerschnitt Wellenschutzwand - Auszug aus Ausführungszeichnung, Stefan Knabe und Peter Knabe Beratende Ingenieure GmbH, Januar 1997

Aus Teilen der Abrechnungsunterlagen konnte rekonstruiert, dass die Gründungspfähle nicht, wie in einigen Ausführungszeichnungen angegeben, einen Durchmesser von 812,6 mm haben, sondern es wurden Pfähle mit einem Durchmesser von 863,6 mm Durchmesser mit 15 mm Wandstärke abgerechnet. Wir gehen davon aus, dass diese auch eingebaut wurden. Demnach wurden für die Rohrhülsen auch entsprechend größere Rohre (920 mm) verwendet.

Die Stahlgüte der Gründungsrohre scheint eine „X 52“ zu sein. Diese Angabe wurde in einem der Prüfzeugnisse der Schweißnähte gefunden. Nach Rücksprache mit Unterwasserkrause ist diese Stahlgüte nicht unter Wasser schweißbar (es lassen sich keine fachgerechten Schweißnähte herstellen, da die Werkstücke vor dem Schweißen vorgewärmt werden müssten). Über die Stahlgüten der Hülzen und der Auflagerträger ist nichts eindeutiges bekannt.

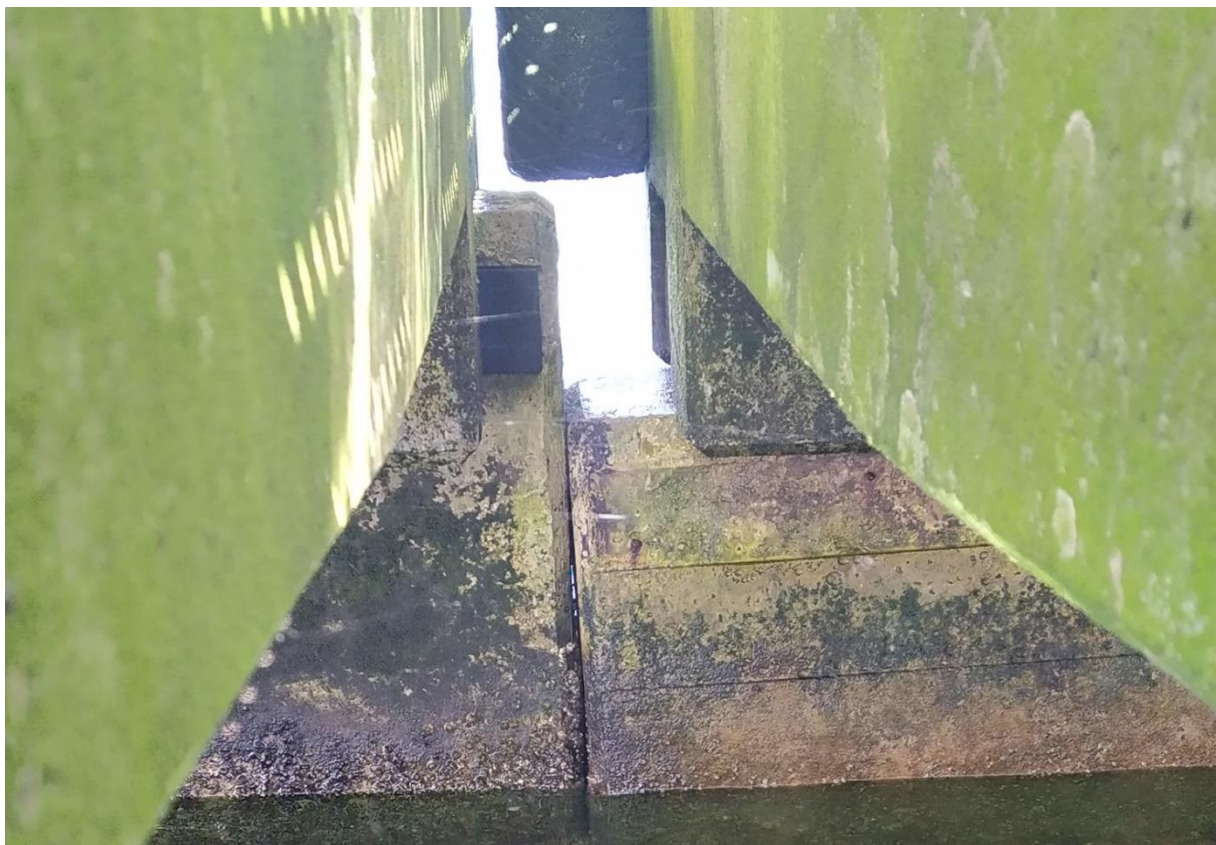
Abbildung 3 - Wellenschutzwand, Fuge Element 16/17, rechts abgesackte Betonplatte an Element 16

Bei einer Taucheruntersuchung der Wellenschutzwand im Februar 2022 wurde an dem Element 16 mit den Gründungspfählen 31 und 32 ein Schaden am Auflager der Betonplatte festgestellt. Augenscheinlich hatte sich mit der Zeit im Auflager am Pfahl 32 das Betonkissen gelöst (die Hinterfüterung fehlt), so dass Platte horizontales Spiel bekam. Mit der kontinuierlichen Bewegung durch Wellen wurde auch das Auflager entgegen seiner Konstruktion mechanisch beansprucht. Vermutlich dadurch ist es zur Ermüdung in den Schweißnähten des Auflagers gekommen und die Nähte der Auflagerträger an der Rohrhülse sind gerissen. Zusätzlich zu den Schäden an der Konsole wurden am Gründungspfahl im Bereich der Rohrhülse Risse festgestellt. Die Betonplatte scheint weiterhin intakt, zumindest sind keine Schäden durch die Beanspruchung erkennbar.

Die Beschädigung der Konstruktion durch Wellenschlag dauert weiterhin an. Es ist damit zu rechnen, dass die gerissene Verankerung kurzfristig reißt und das Betonelement aus der anderen Verankerung kippt und dabei auch die Stegkonstruktion (das Betonelement auf den Pfählen) schwer beschädigt. Dieses Risiko steigt besonders mit höheren Wellenlasten aus Herbststürmen. Eine Sicherung der senkrechten Betonplatte im Sinne des hier beschriebenen Reparaturkonzeptes sollte umgehend erfolgen.

In der Folge der gerissenen Schweißnähte ist das Auflager abgesackt und die Betonplatte ist etwa 20 cm nach unten gerutscht (s. folgende Abbildung).

Ziel einer Reparatur sollte es sein, die Funktion der Wellenschutzwand zu sichern und weitere Schäden an dem Element zu verhindern. Dafür muss die senkrechte Betonplatte wieder an ihre ursprüngliche Lage gehoben und dort (in der Höhe) gesichert werden. Anschließend muss die Betonplatte auch seitlich fixiert werden, so dass sie sich bei Wellenschlag nicht bewegt und dadurch evtl. weitere Schäden verursacht.

Daher wurde eine unabhängige Konstruktion gewählt, um sowohl ein Widerlager zum Anheben der Betonplatte, als auch eine definierte Tragkonstruktion als Ersatzauflager für die Betonplatte zu erhalten.

Die Tragkonstruktion im Sinne einer Brücke wird mit zwei zusätzlichen Gründungspfählen als Auflager und darauf zwei Stahlträgern ausgebildet. Auf dieser Brücke wird die Betonplatte angehoben und in ihrer ursprünglichen Lage (von 1997) fixiert.

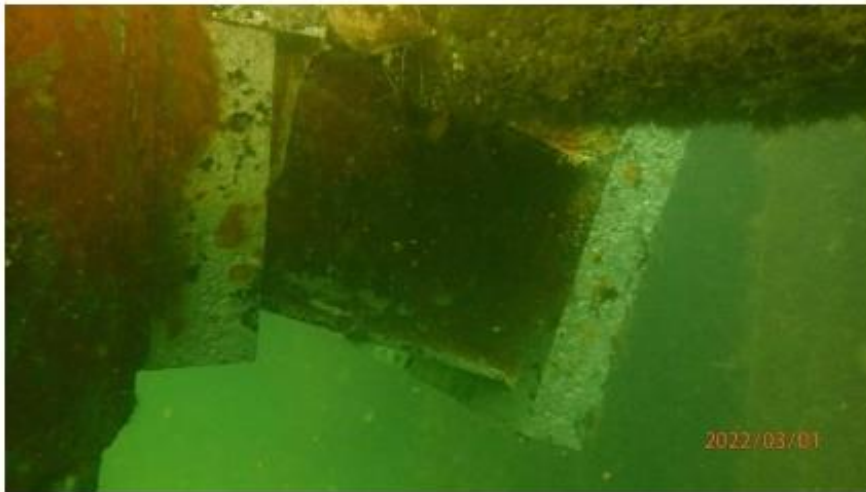
Auf den folgenden Bildern (Auszug aus dem Untersuchungsbericht von Unterwasserkrause) sieht man, wie die Konsole des Auflagers unter der Betonplatte an den Schweißnähten gerissen ist.

Pfahl Nr. 32 Defekte Konsole, Material aus dem U- Träger gerissen

Abbildung 4 - Schäden an Konsole Pfahl 32, Auszug aus Untersuchungsbericht, Unterwasserkrause, 30.03.2022

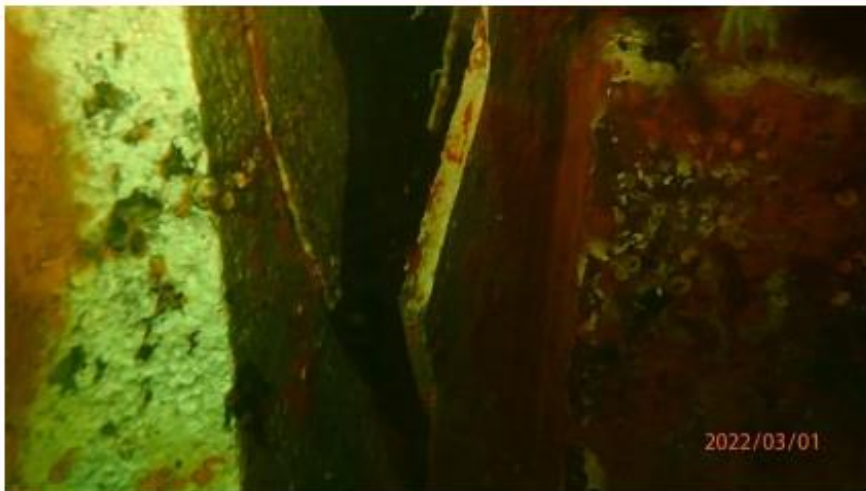
Pfahl Nr. 32 Defekte Konsole, Material aus dem U- Träger gerissen

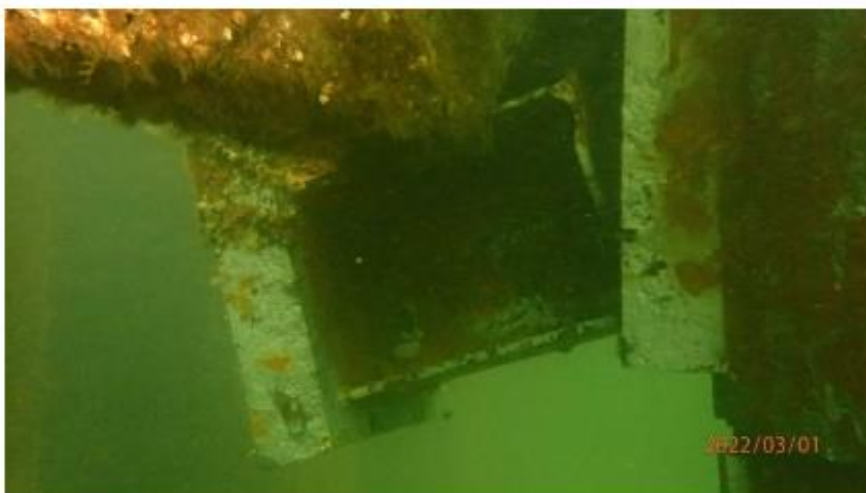
Pfahl Nr. 32 Defekte Konsole, nach unten gebogen
