UNTERSUCHUNGSBERICHT

Objekt: Hafen Laboe

Untersuchungsumfang: Untersuchung der Bunker Steg.

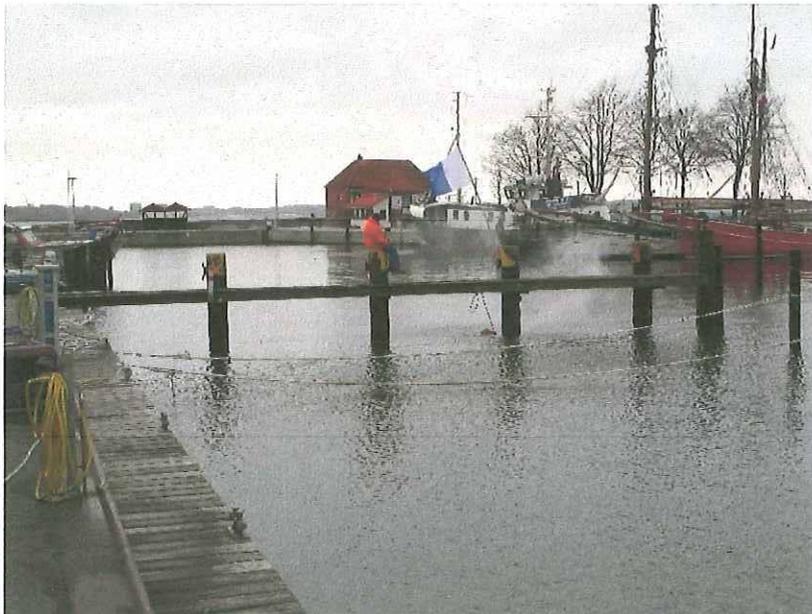
Foto Nr. 1

Ansicht
Bunker Steg.

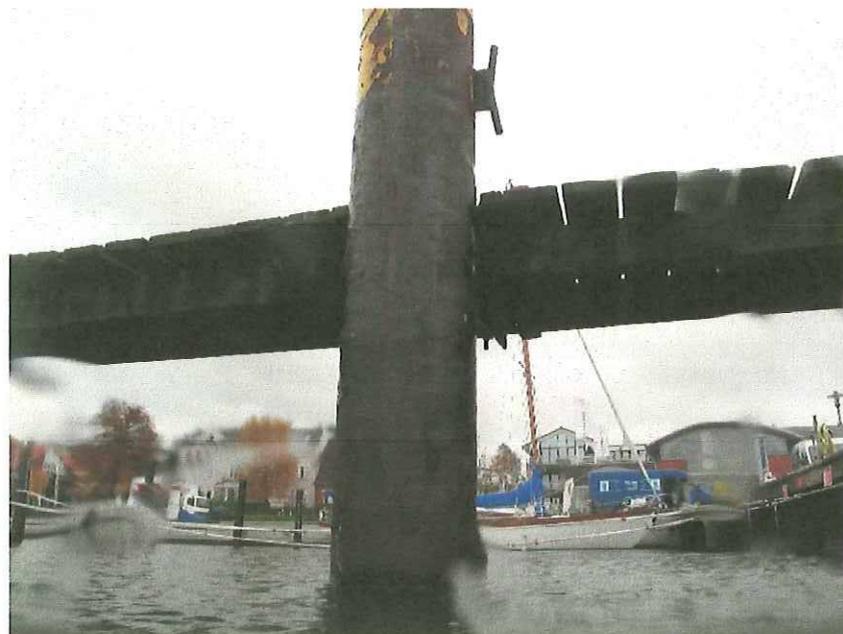
Foto Nr. 2

Beispielfoto
Korrosionsbild im
Überwasserbereich.

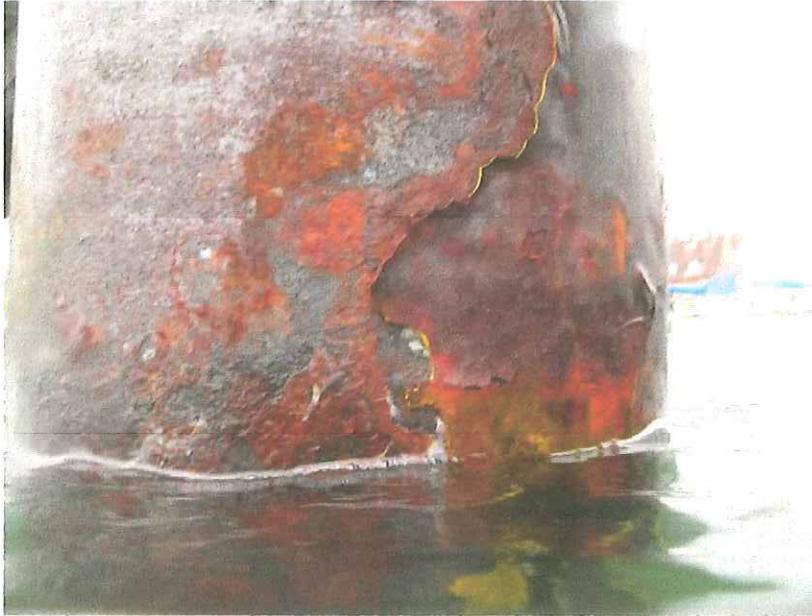
Foto Nr. 3

Im Wasserwechselbereich sind stärkere Aufrostungen festgestellt worden.

Beispielfoto
Korrosionsbild im
Wasserwechsel-
bereich. Abblätternde
Beschichtung.

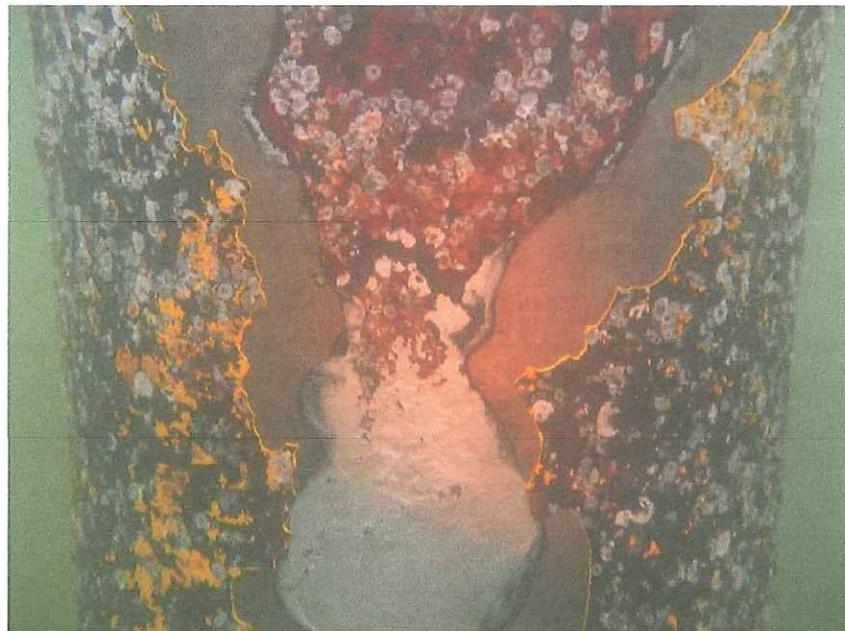
Foto Nr. 4

An den ungeschützten Stellen, an denen die Beschichtung nicht mehr vorhanden ist, wurde beginnende Muldenkorrosion lokalisiert.

Beispielfoto
Korrosionsbild im
Unterwasserbereich
an dem
ungeschützten
Stahlpfahl.

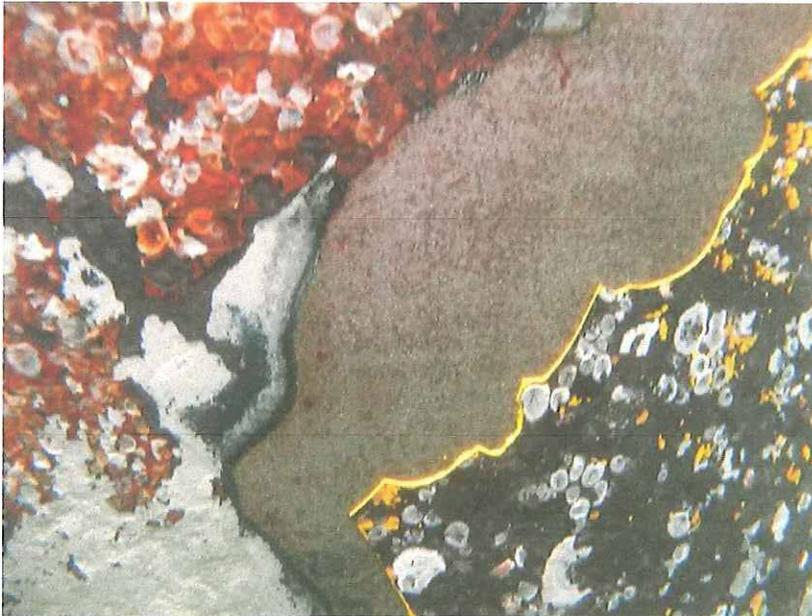
Foto Nr. 5

Beispielfoto
Korrosionsbild im
Unterwasserbereich an
dem ungeschützten
Stahlpfahl.

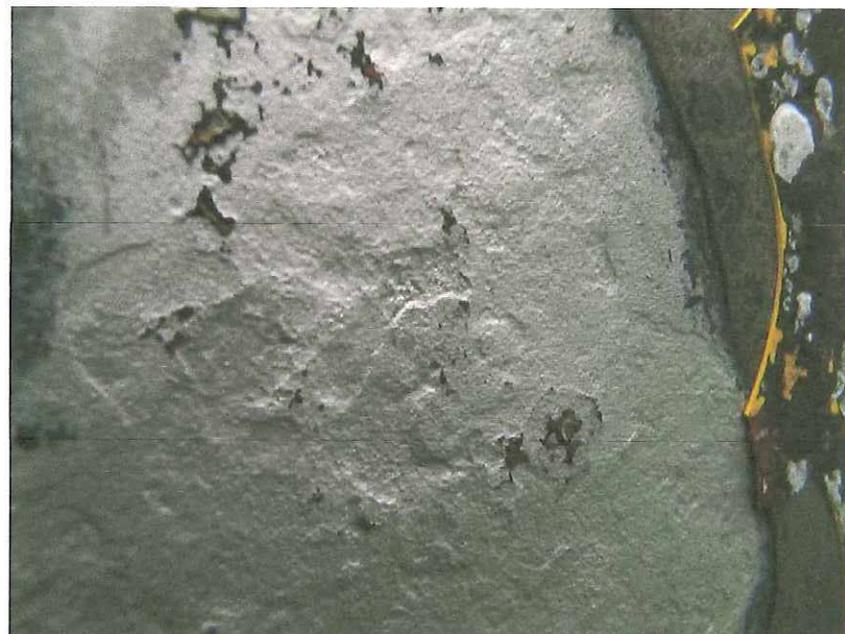
Foto Nr. 6

Beispielfoto
Korrosionsbild im
Unterwasserbereich
an dem
ungeschützten
Stahlpfahl.

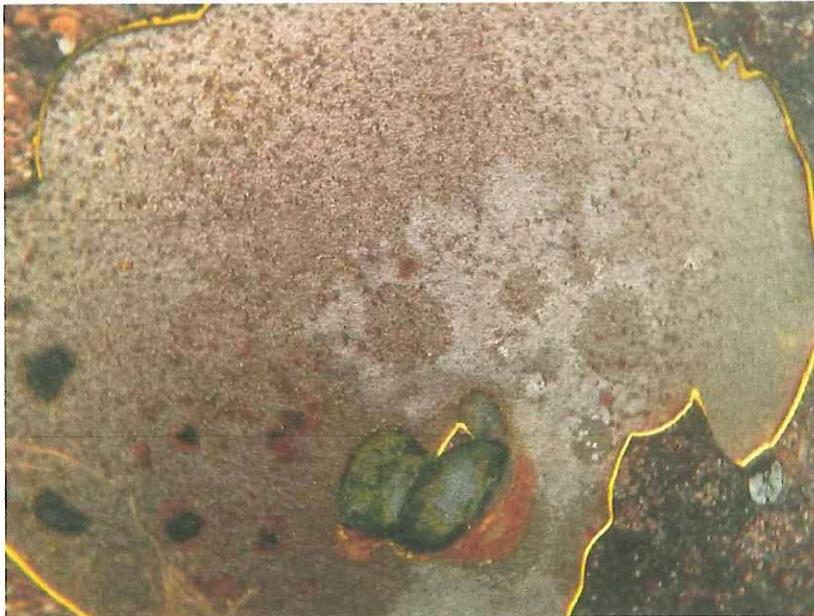
Foto Nr. 7

Beispielfoto
Korrosionsbild im
Unterwasserbereich an
dem ungeschützten
Stahlpfahl.

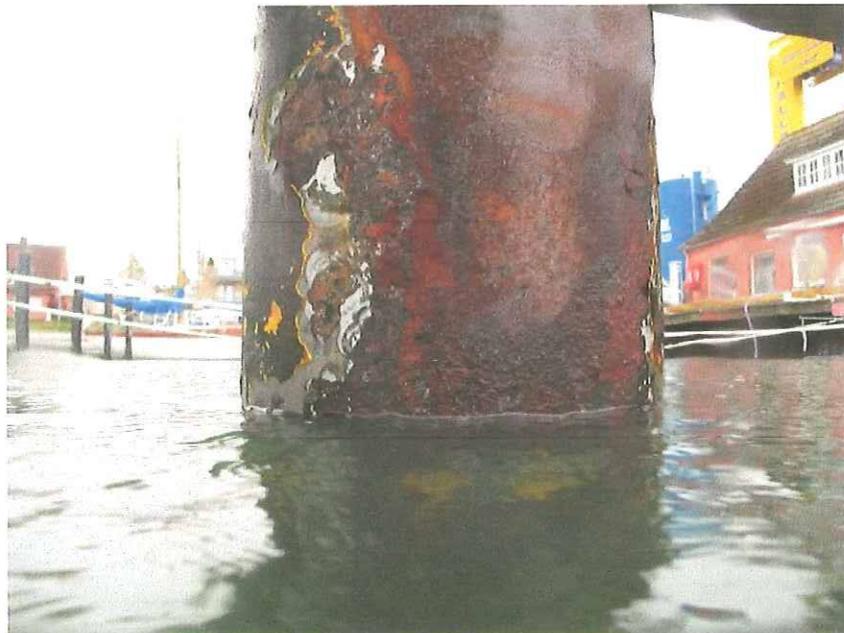
Foto Nr. 8

Beispielfoto
Korrosionsbild im
Wasserwechsel-
bereich. Abblätternde
Beschichtung.

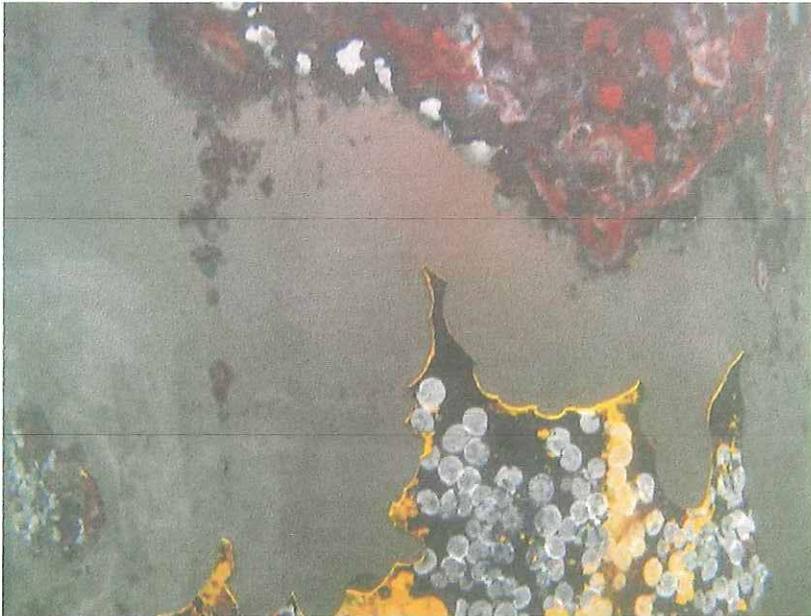
Foto Nr. 9

Beispielfoto
Korrosionsbild im
Unterwasserbereich an
dem ungeschützten
Stahlpfahl.

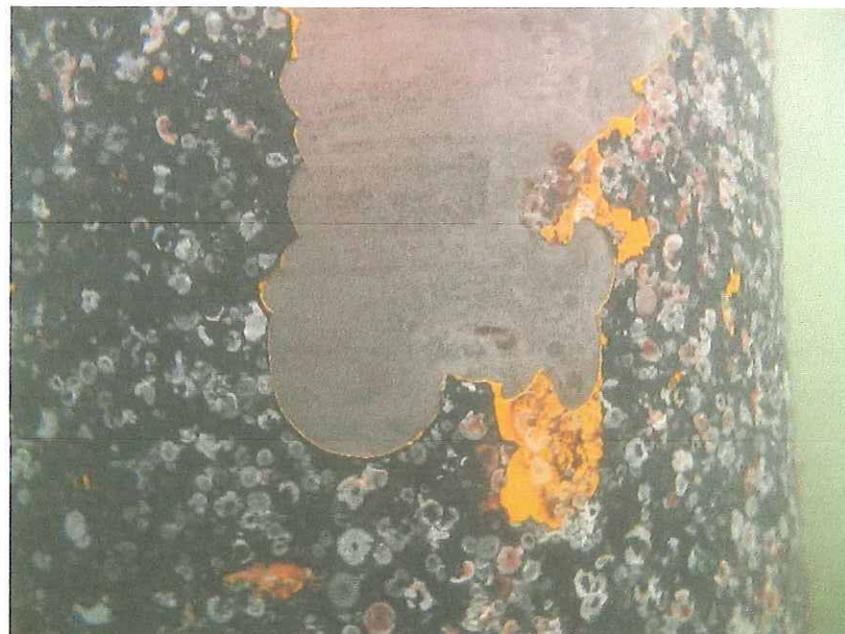
Foto Nr. 10

Beispielfoto
Korrosionsbild im
Unterwasserbereich
an dem
ungeschützten
Stahlpfahl.

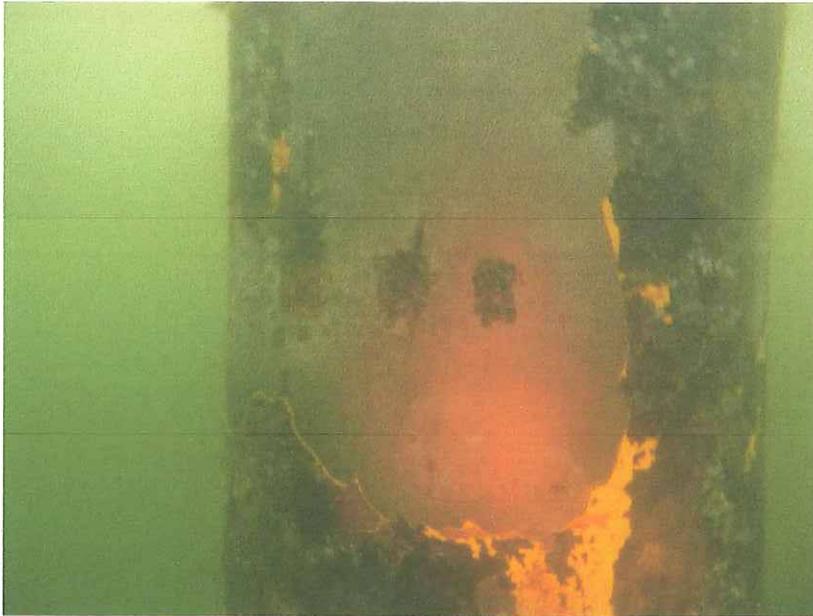
Foto Nr. 11

Beispielfoto
Korrosionsbild im
Unterwasserbereich an
dem ungeschützten
Stahlpfahl.

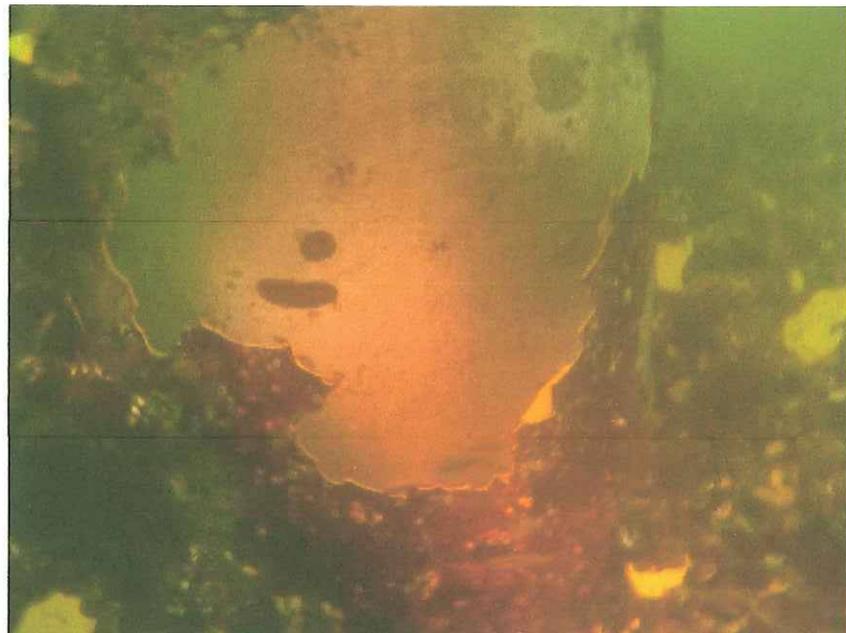
Foto Nr. 12

Beispielfoto
Korrosionsbild im
Unterwasserbereich
an dem
ungeschützten
Stahlpfahl.
