UNTERSUCHUNGSBERICHT

Objekt: **Hafen Laboe**

Untersuchungsumfang: **Untersuchung der Bunkerkaje.**

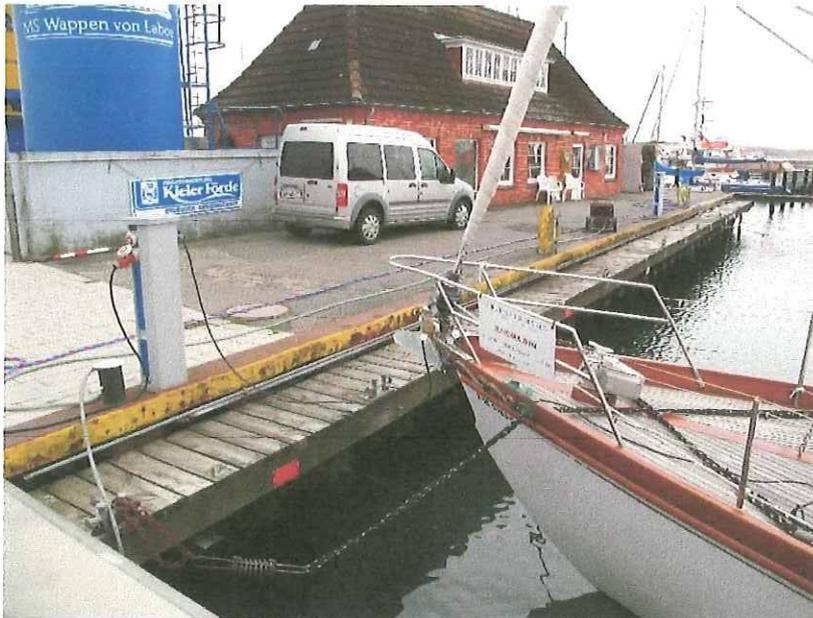
Foto Nr. 1

Ansicht
Bunkerkaje Station
0,00m.

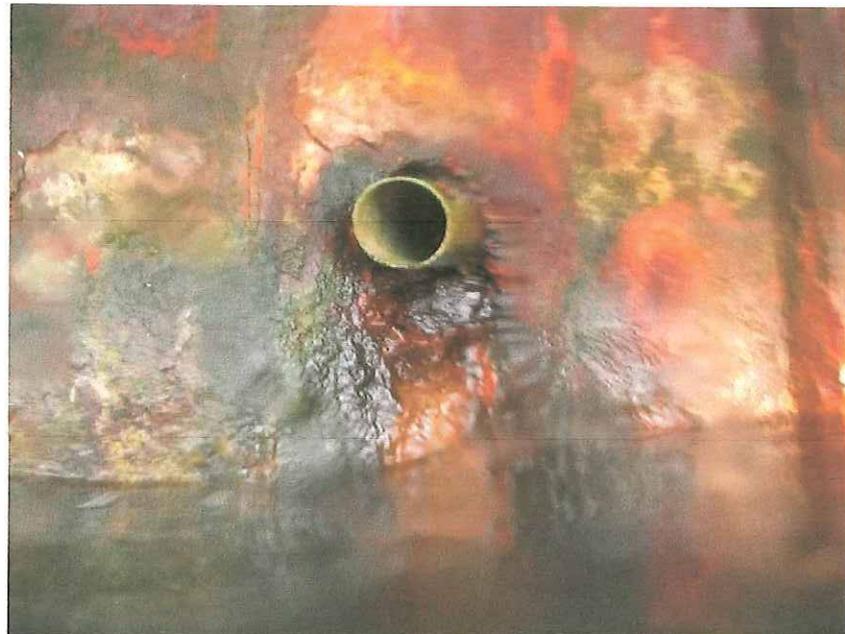
Foto Nr. 2

Im Wasserwechselbereich weist die Stahl- Spundwand starke Aufrostungen auf.

Beispielfoto
Starke Aufrostungen
im Wasserwechsel-
bereich.

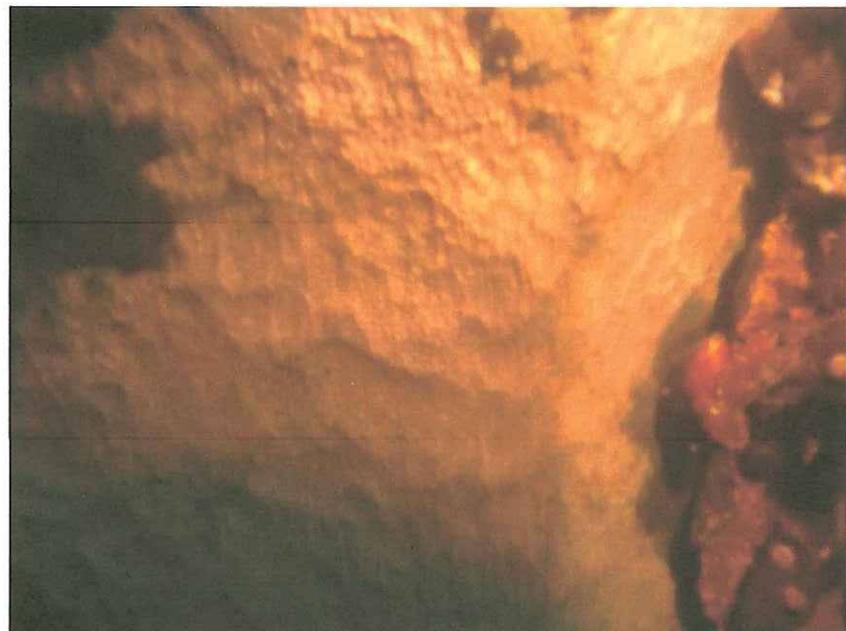
Foto Nr. 6

Beispielfoto:
Korrosionsbild im
Unterwasserbereich.

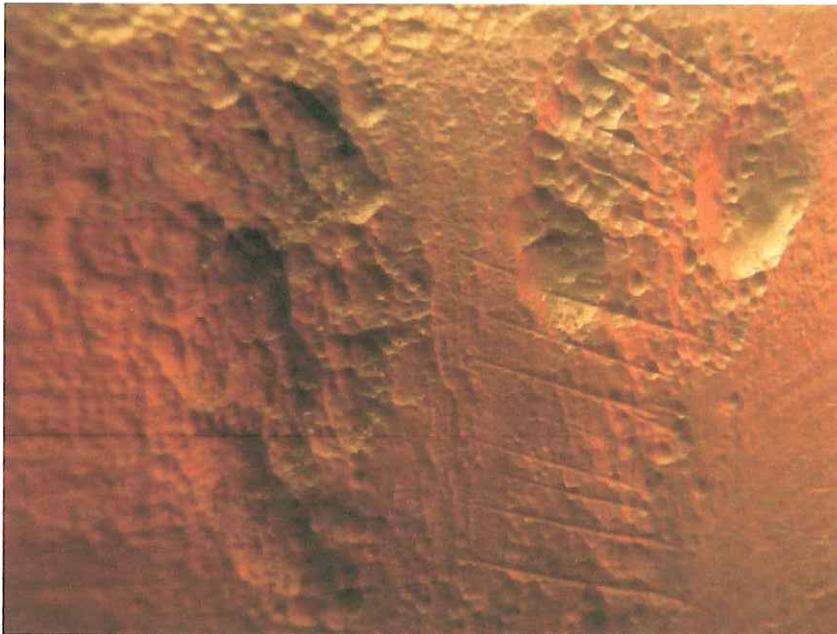
Foto Nr. 7

Beispielfoto:
Korrosionsbild im
Unterwasserbereich.

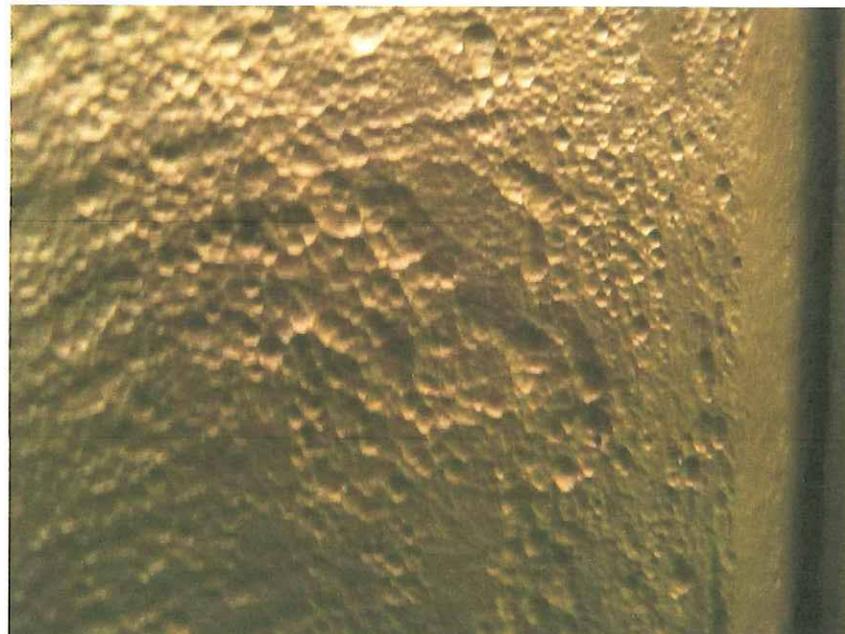
Foto Nr. 8

Beispielfoto:
Korrosionsbild im
Unterwasserbereich.

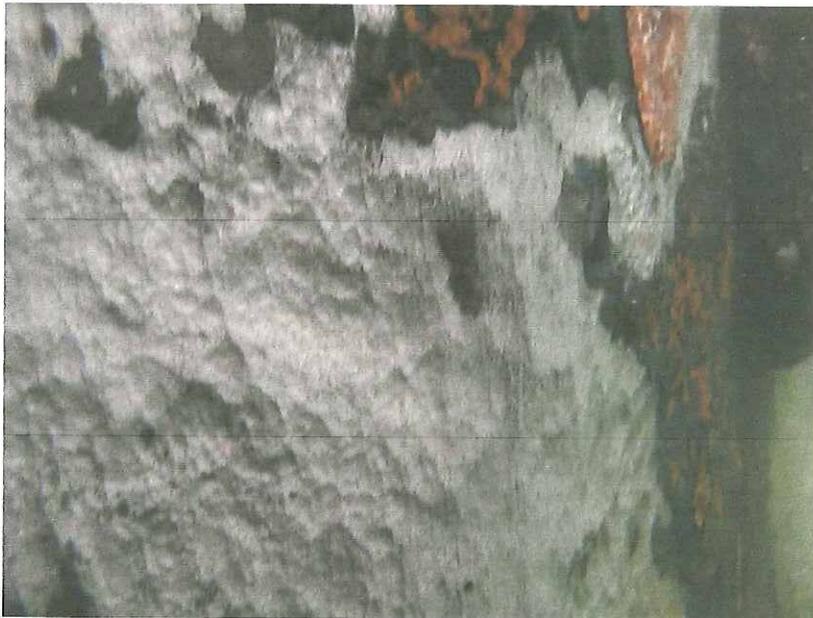
Foto Nr. 9

Beispielfoto:
Korrosionsbild im
Unterwasserbereich.

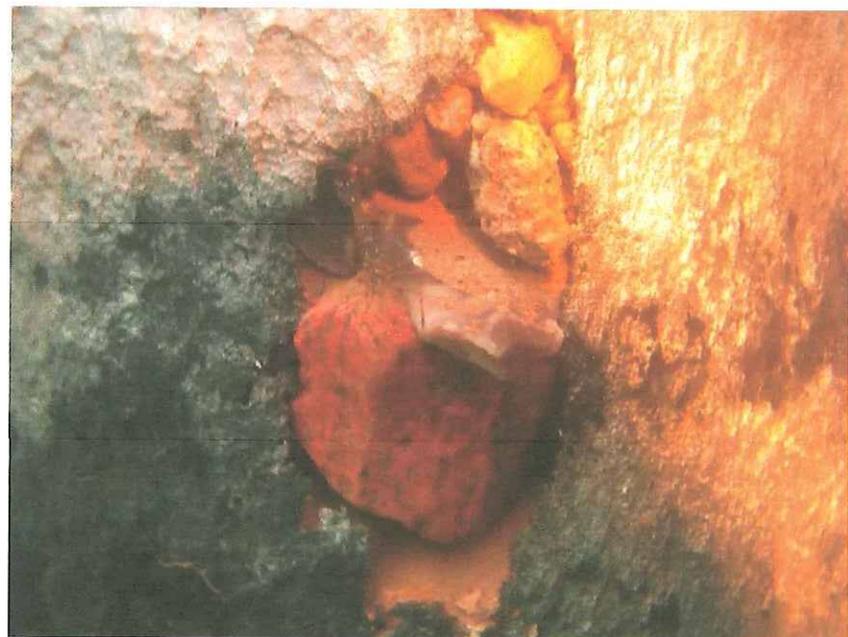
Foto Nr. 10

**Die Durchrostungen sind an den Stationen:
11,75m; 39,50m; 42,00m; 43,00m.**

Die Durchrostungen sind von 5cm × 5cm bis 50cm × 20cm.

Beispielfoto:
Durchrostung.

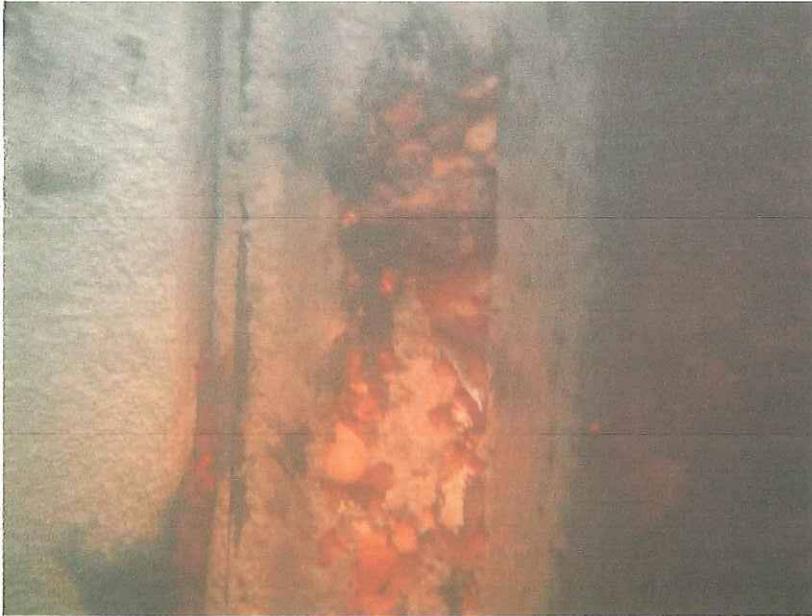
Foto Nr. 11

Beispielfoto:
Durchrostung.

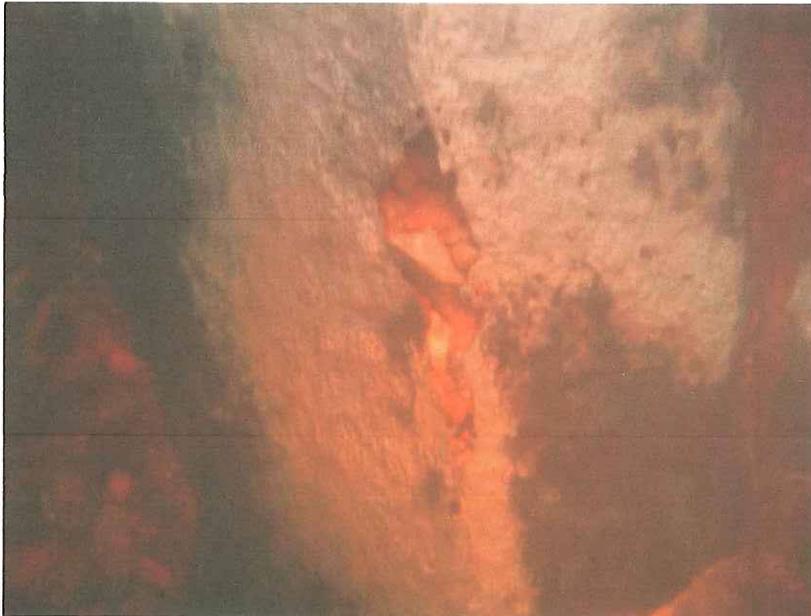
Foto Nr. 13

Beispielfoto:
Durchrostung.

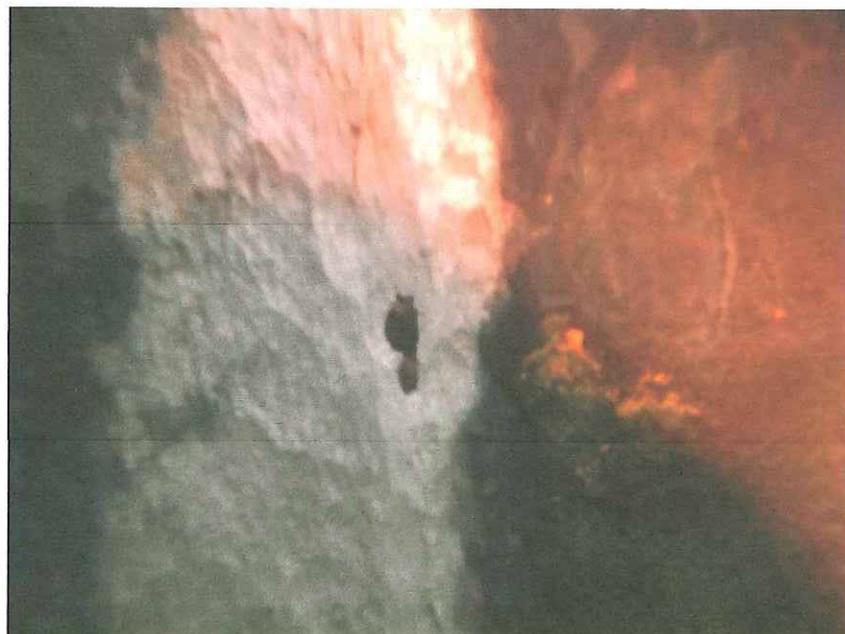
Foto Nr. 14

Beispielfoto:
Durchrostung.
