**29. Dezember 2016**

## U N T E R S U C H U N G S B E R I C H T

**Hafen Laboe**

**Untersuchung der Spundwand Sporthafen.**

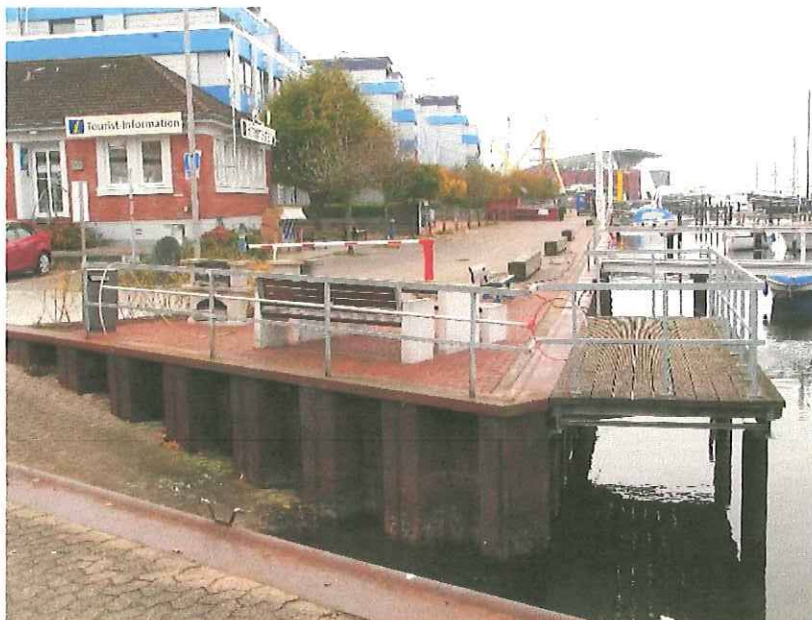
Foto Nr. 1

**Ansicht**  
Spundwand  
Sporthafen  
Station 0,00m.

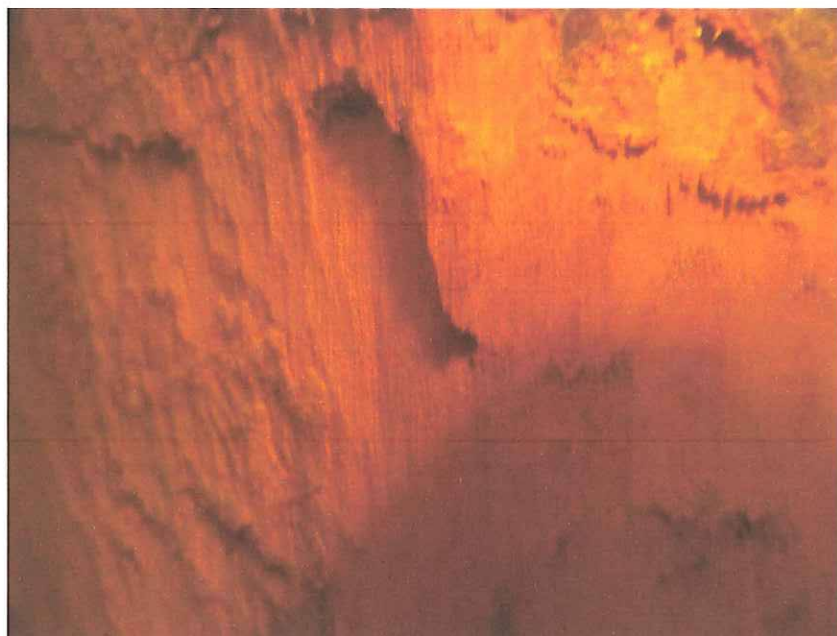
Foto Nr. 2

**Beispielfoto**  
Korrosionsbild im  
Unterwasserbereich.

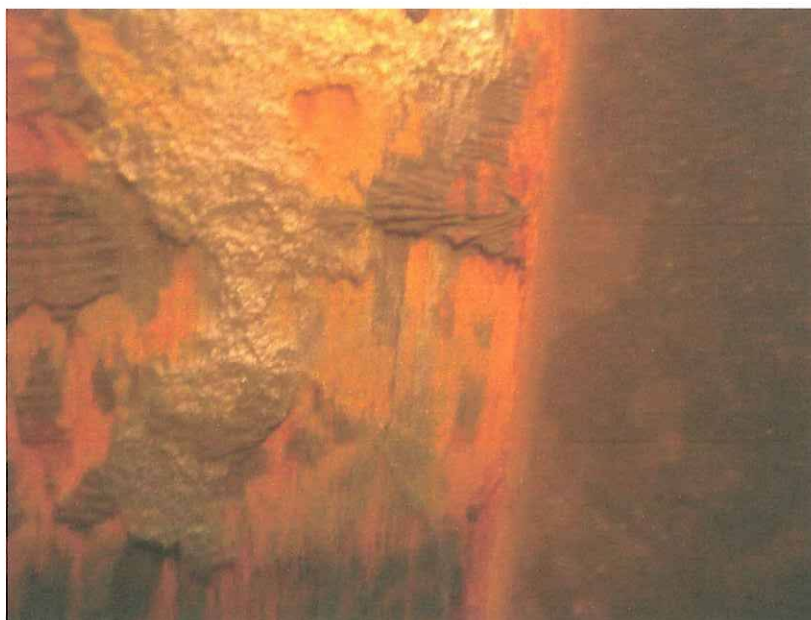
**Foto Nr. 3**

**Beispielfoto**  
Korrosionsbild im  
Unterwasserbereich.

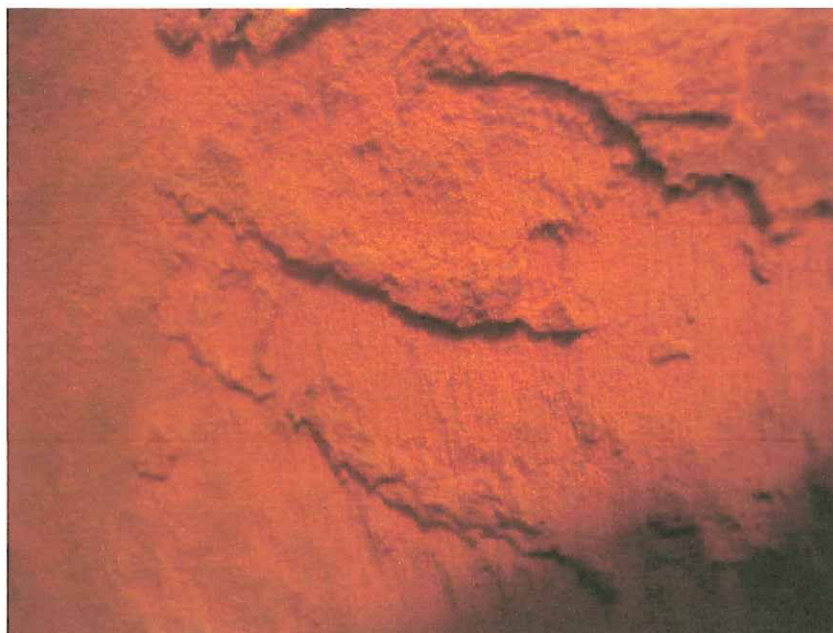
**Foto Nr. 4**

**Beispielfoto**  
Korrosionsbild im  
Unterwasserbereich.

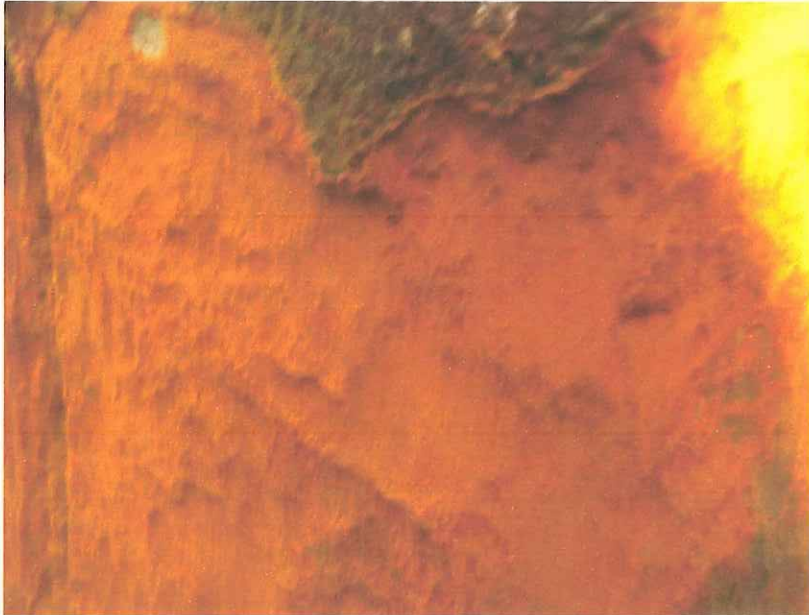
Foto Nr. 5

**Beispielfoto:**  
Korrosionsbild im  
Unterwasserbereich.

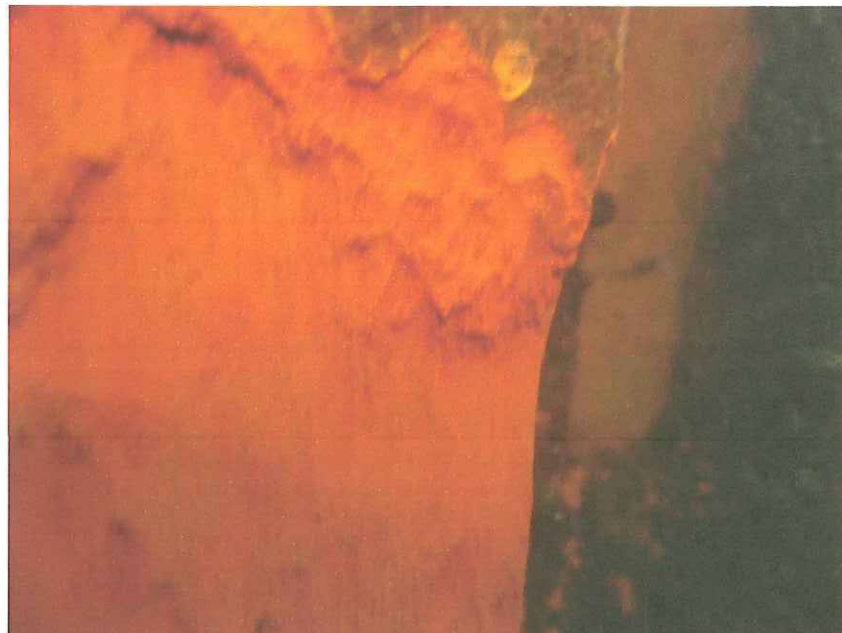
Foto Nr. 6

**Beispielfoto:**  
Korrosionsbild im  
Unterwasserbereich.

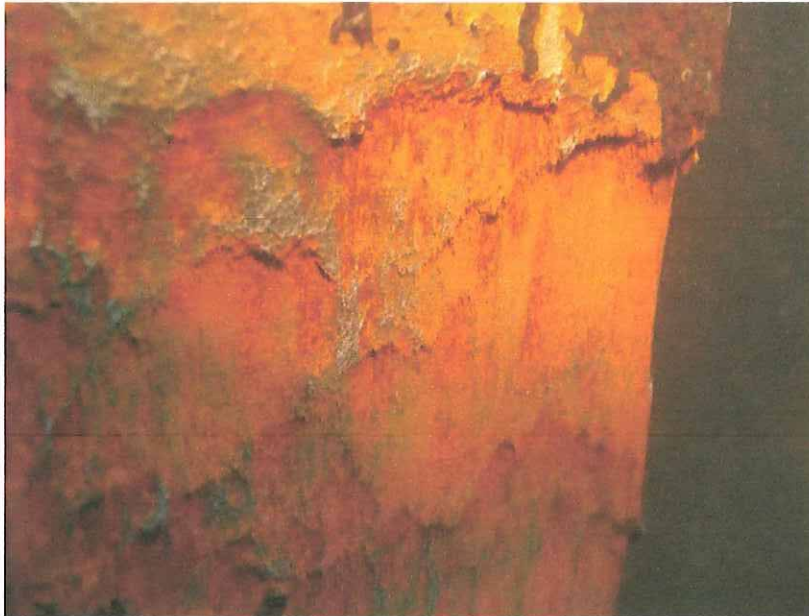
**Foto Nr. 7**

**Beispielfoto:**  
Korrosionsbild im  
Unterwasserbereich.

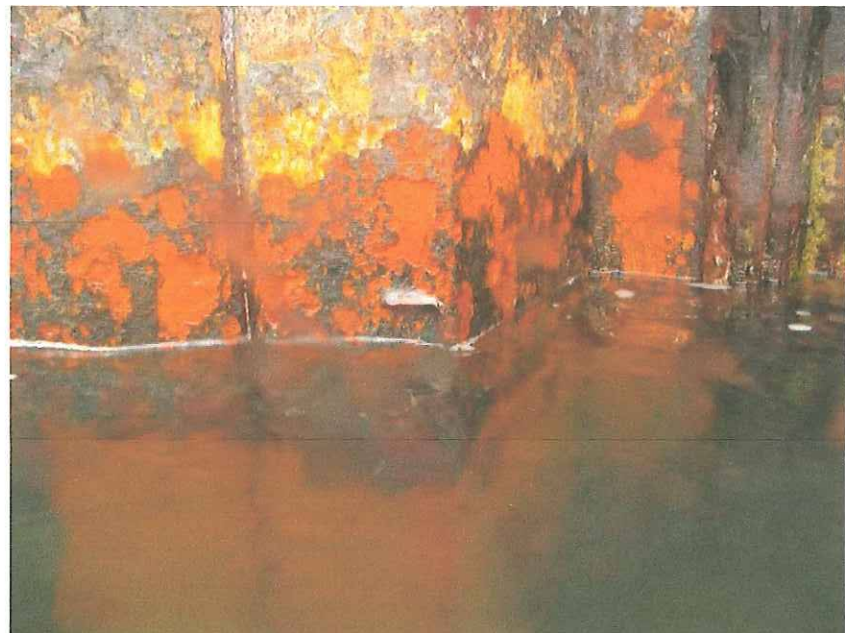
**Foto Nr. 8**

Im Wasserwechselbereich weist die Stahl- Spundwand starke Aufrostungen auf.

**Beispielfoto:**  
Korrosionsbild im  
Wasserwechsel-  
bereich.

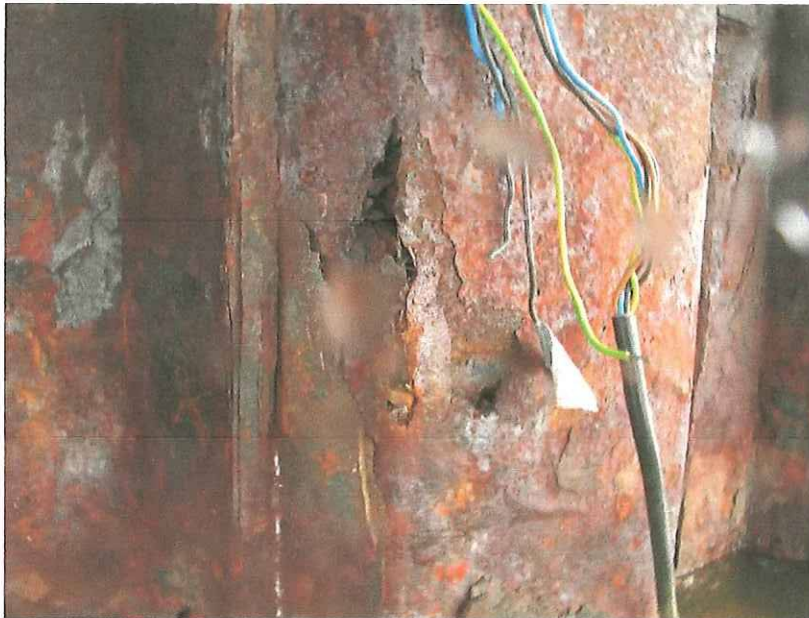
**Foto Nr. 9**

**Beim Abtauchen des Wasserwechselbereichs wurden 6 Durchrostungen so wie Dünwandigkeit und Hohlklang lokalisiert. Die Durchrostungen sind an den Stationen: 6,00m; 22,70m; 25,85m; 39,80m; 41,75m; 42,00m.**

**Beispielfoto:**  
Korrosionsbild und  
Durchrostungen im  
Wasserwechsel-  
bereich.

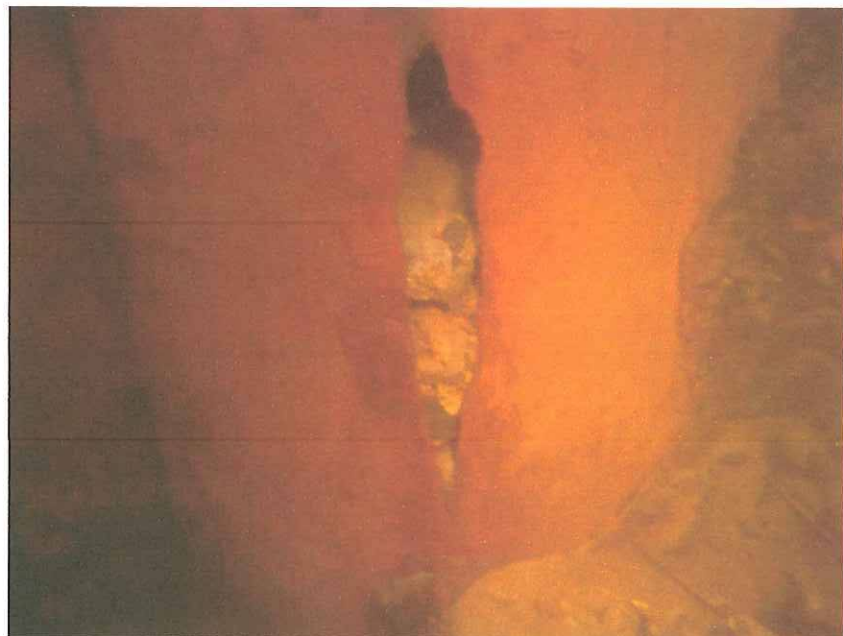
**Foto Nr. 10**

**Die Durchrostungen sind von 5cm × 5cm bis 50cm × 20cm.**

**Beispielfoto:**  
Durchrostung.

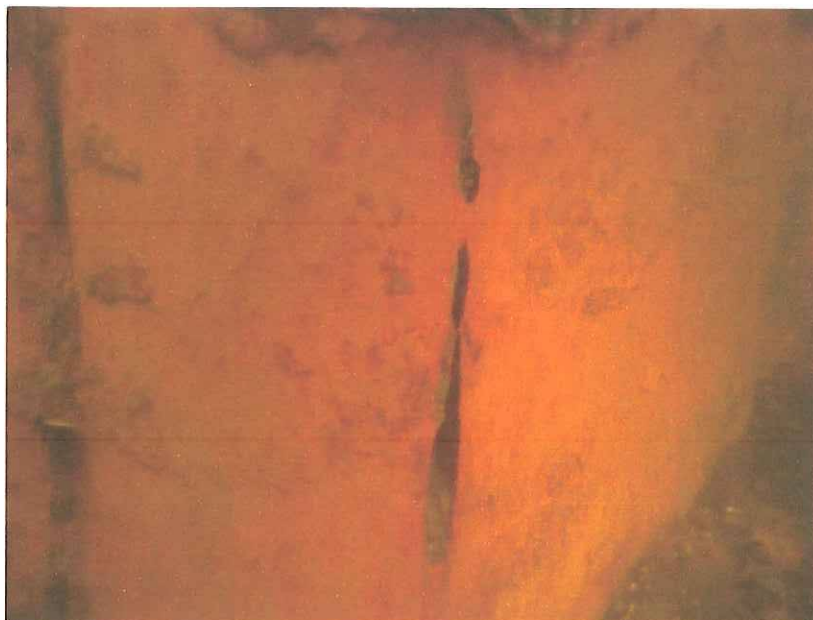
**Foto Nr. 11**

**Beispielfoto:**  
Durchrostung.

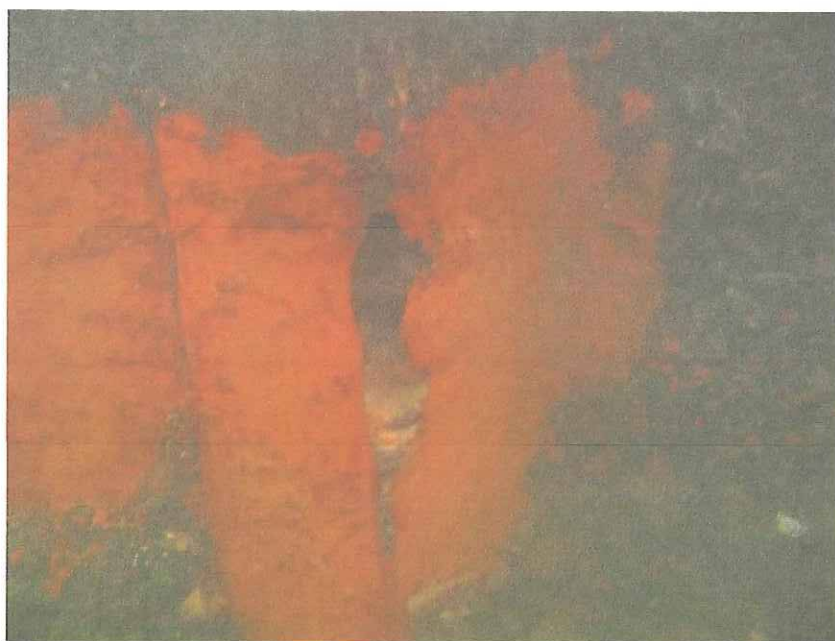
**Foto Nr. 12**

**Beispielfoto:**  
Durchrostung.

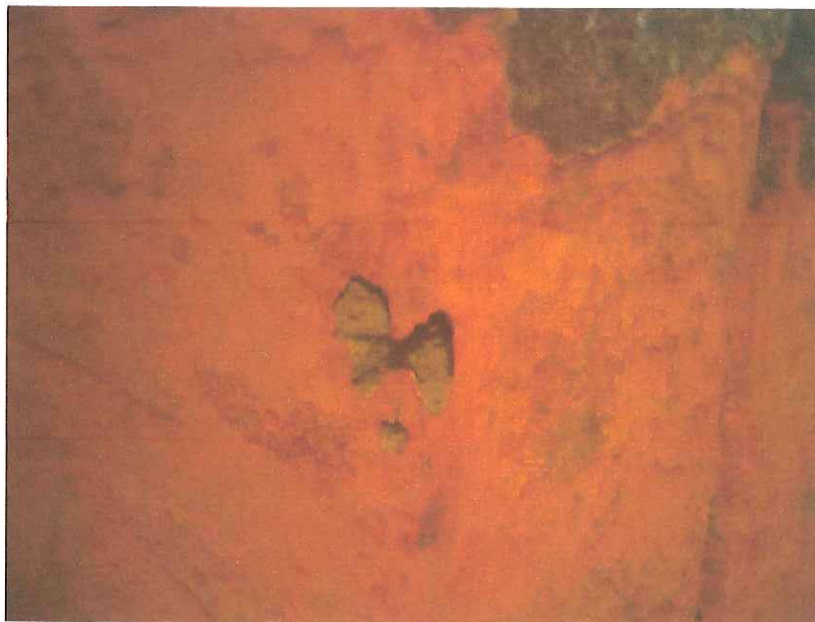
**Foto Nr. 13**

**Beispielfoto:**  
Durchrostung.

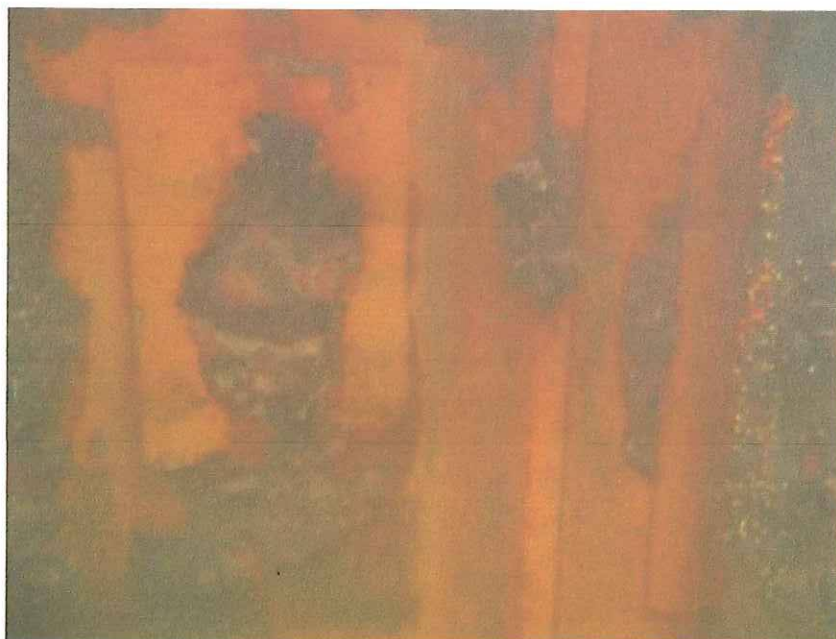
**Foto Nr. 14**

**Beispielfoto:**  
Durchrostung.
