**15. Januar 2017**

## UNTERSUCHUNGSBERICHT

**Objekt:** Hafen Laboe

**Untersuchungsumfang:** Untersuchung Steg L

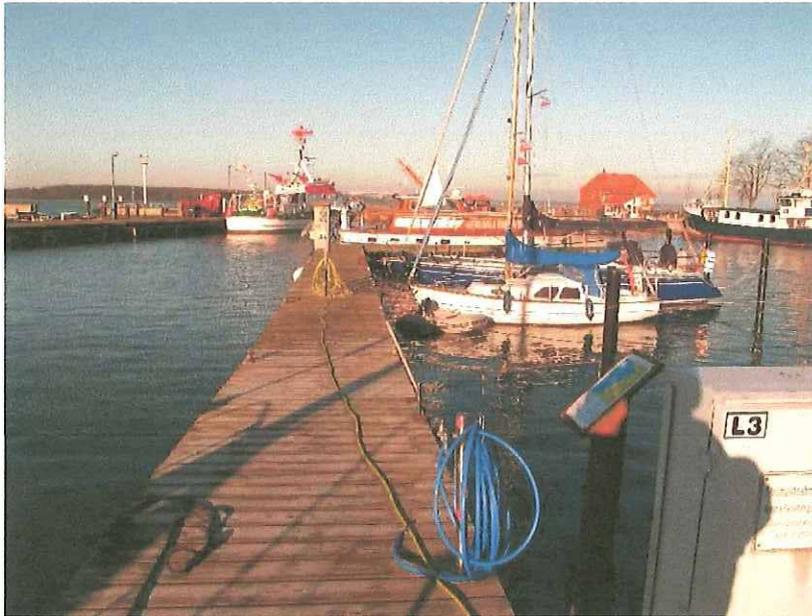
Foto Nr. 1

**Ansicht**  
Steg L.

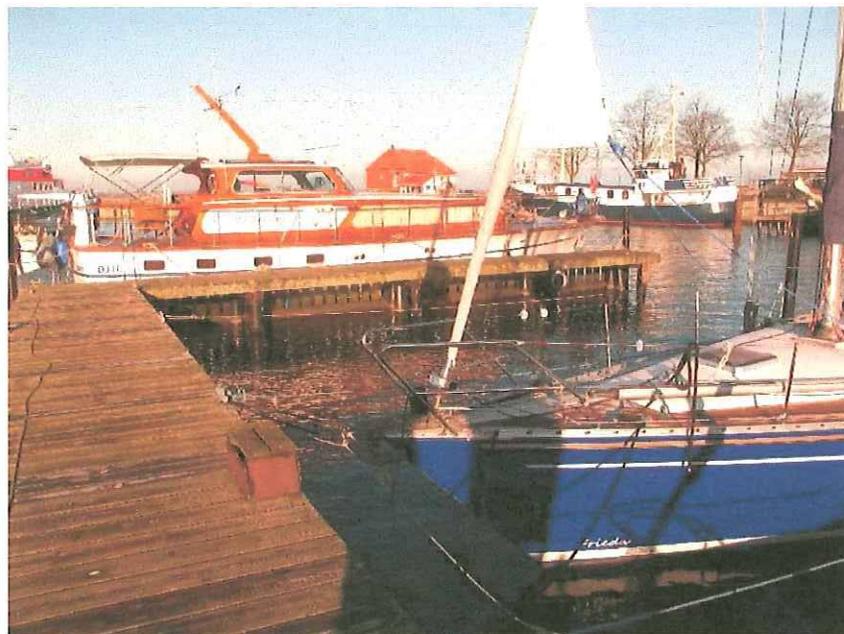
Foto Nr. 2

**Ansicht**  
Steg L.

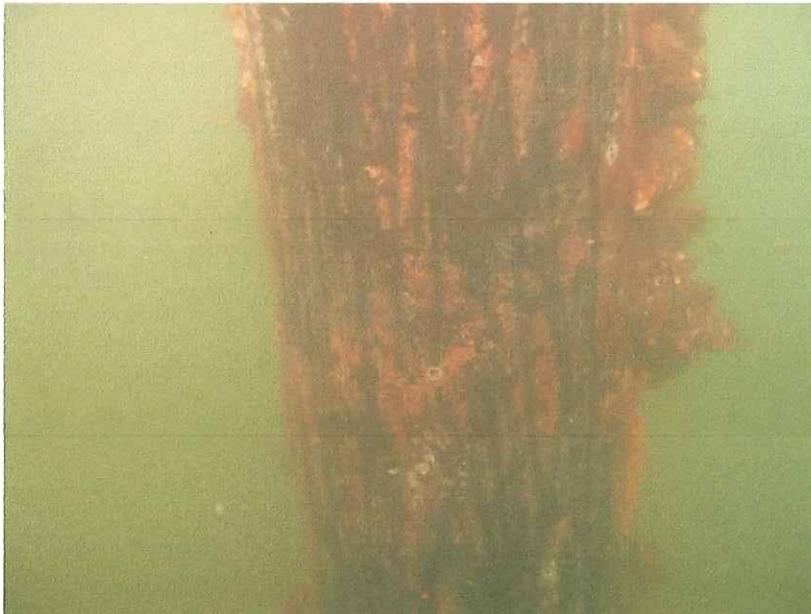
**Foto Nr. 3**

An den PE- Rohren wurden keine Schäden festgestellt.

**Beispielfoto**  
PE- Rohr  
Unterwasserbereich.

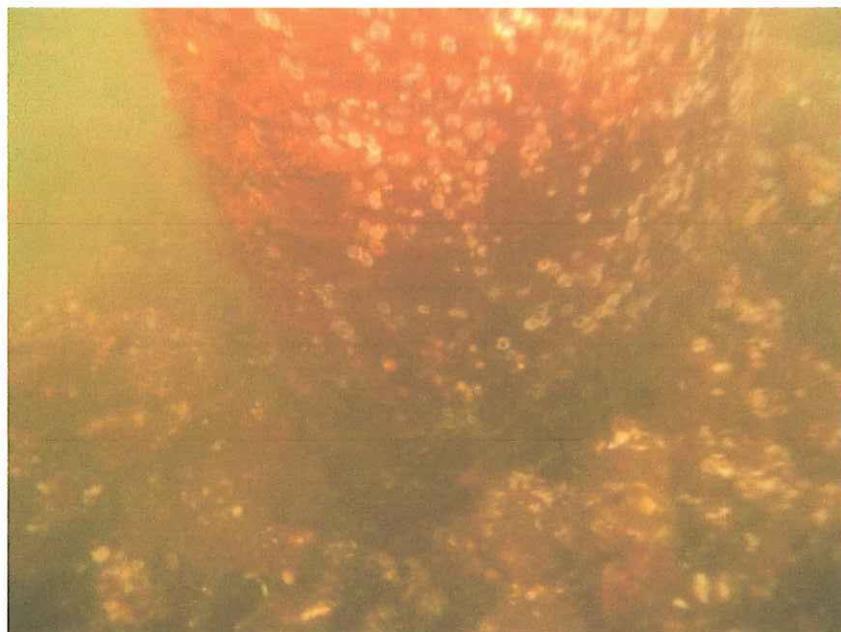
**Foto Nr. 4**

**Beispielfoto**  
PE- Rohr Einbindung  
im Grund.

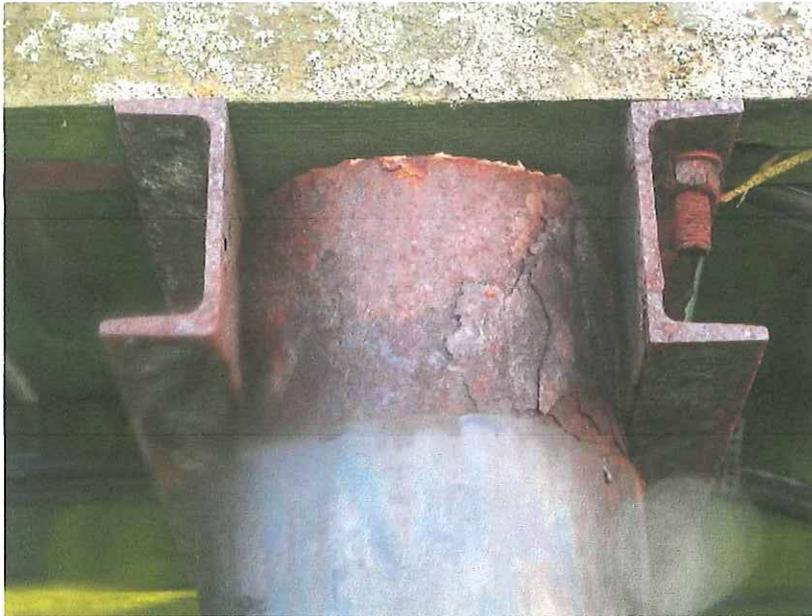
Foto Nr. 5

Die Bolzenverbindungen sind stark korrodiert und müssten in den nächsten 2 Jahren aus gewechselt werden.

**Beispielfoto**  
PE- Rohr Ende UK  
Querträger (U 180) und  
stark korrodierter  
Verbindungsbolzen.

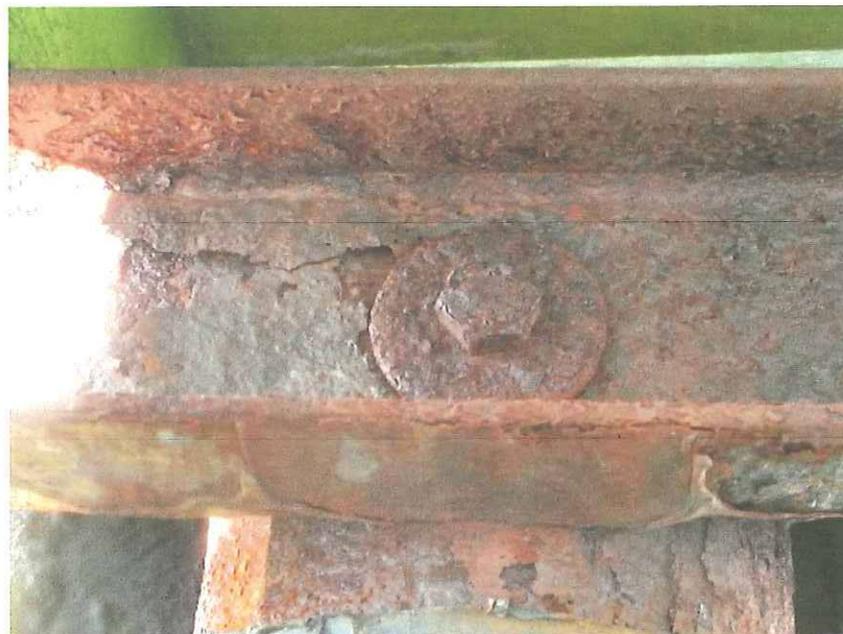
Foto Nr. 6

Die Stahlrohre haben über den PE- Rohren starke Aufrostungen, es wurden aber keine Dünnwandigkeit oder andere Schäden festgestellt.

**Beispielfoto:**  
Aufrostungen im  
Überwasserbereich.

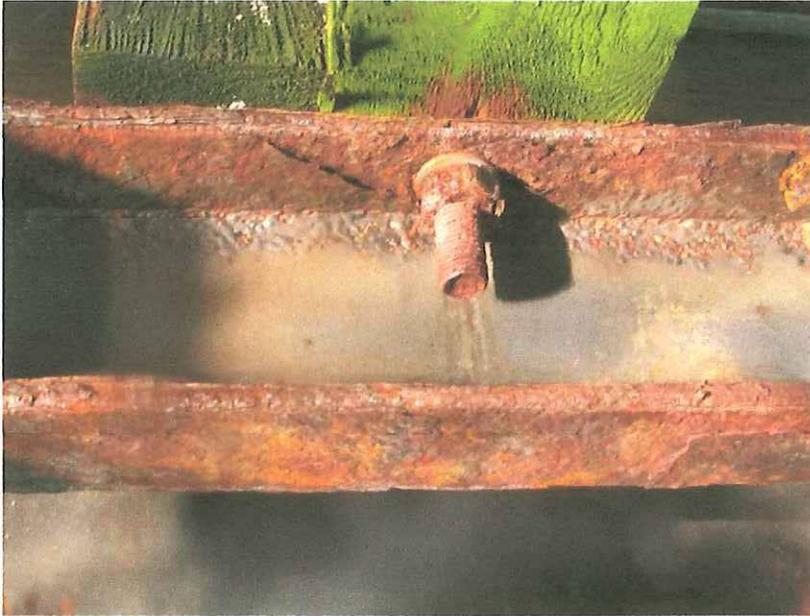
Foto Nr. 7

**Beispielfoto**  
stark korrodierter  
Verbindungsbolzen.

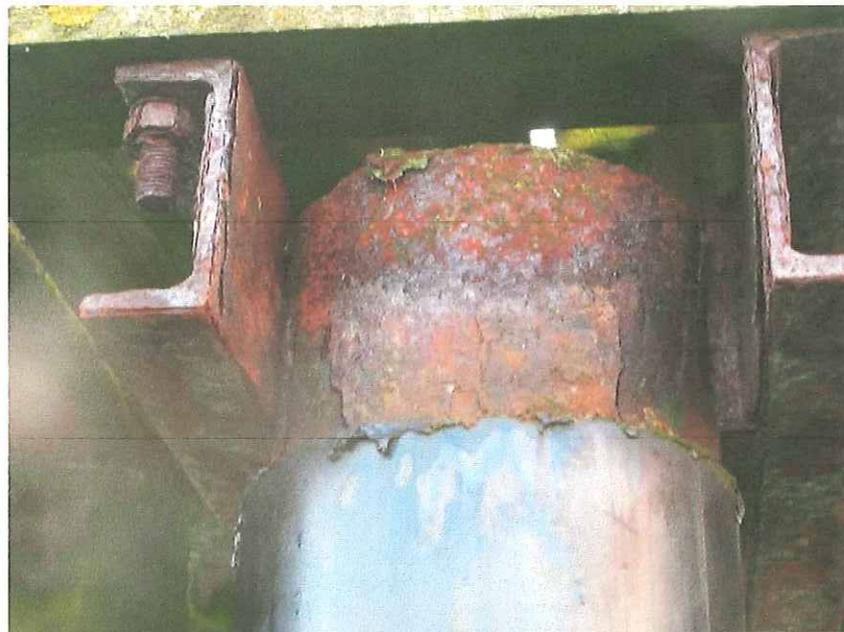
Foto Nr. 8

**Beispielfoto**  
PE- Rohr Ende UK  
Querträger (U 180)  
und stark korrodierter  
Verbindungsbolzen.

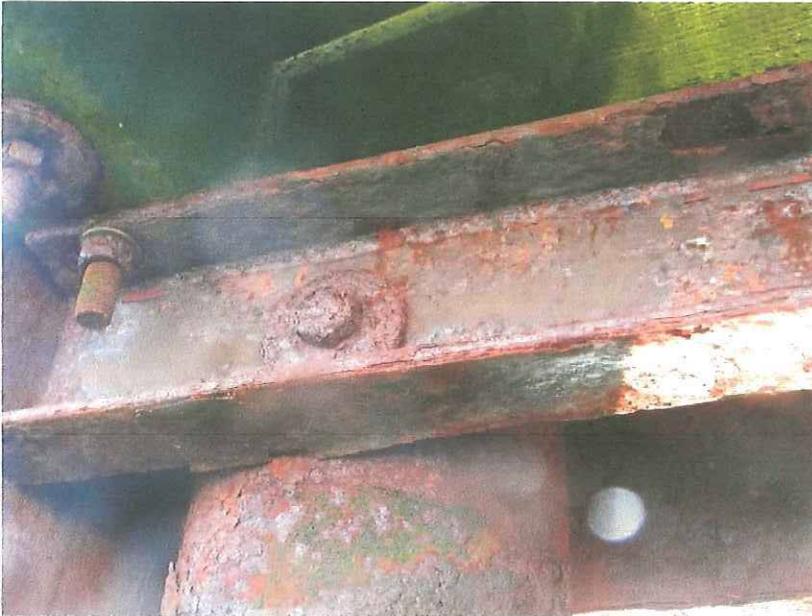
Foto Nr. 9

**Beispielfoto**  
stark korrodierter  
Verbindungsbolzen.

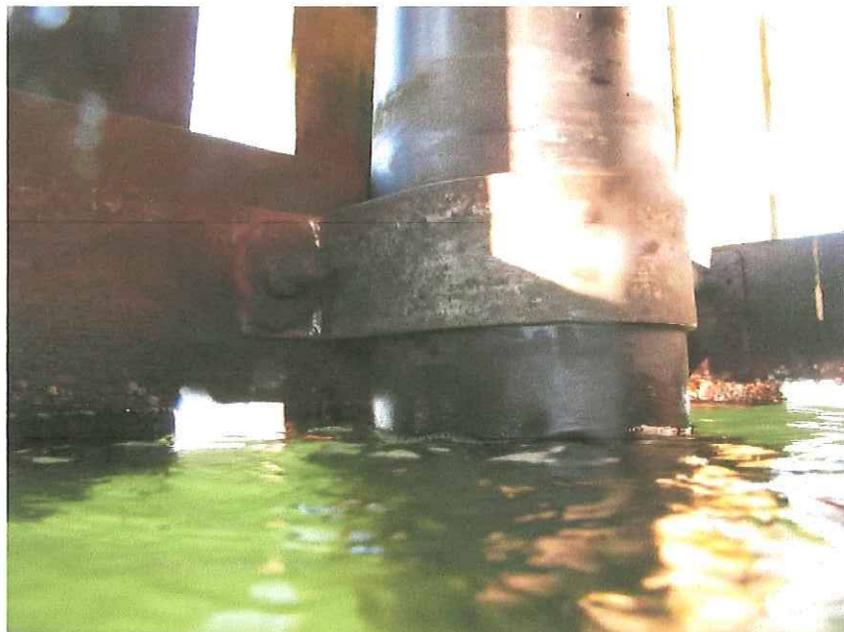
Foto Nr. 10

**Beispielfoto:**  
Verbindungsschelle  
für Fenderung.

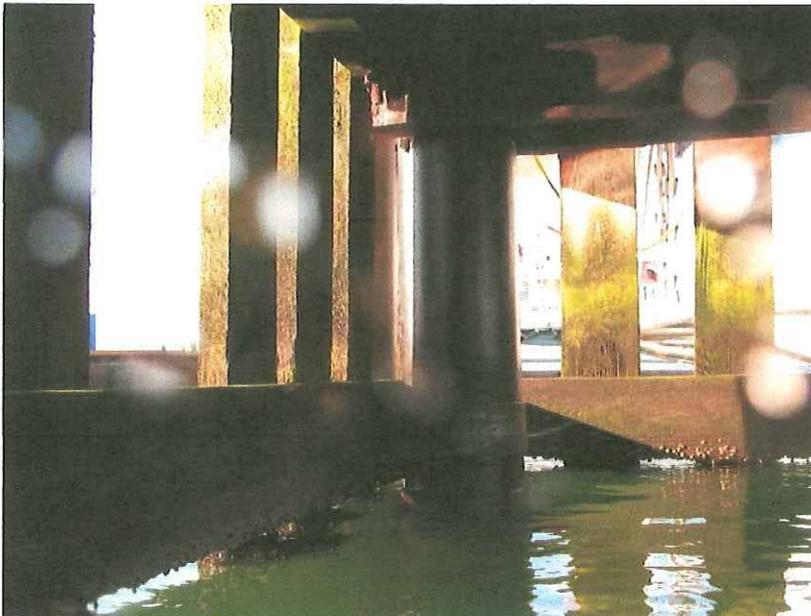
Foto Nr. 11

Die seitliche Fenderung ist intakt. Vereinzelt fehlen einzelne Bretter.  
Im Unterwasserbereich sind die Hölzer vom der Bohrmuschel befallen.

**Beispielfoto:**  
Fenderung.

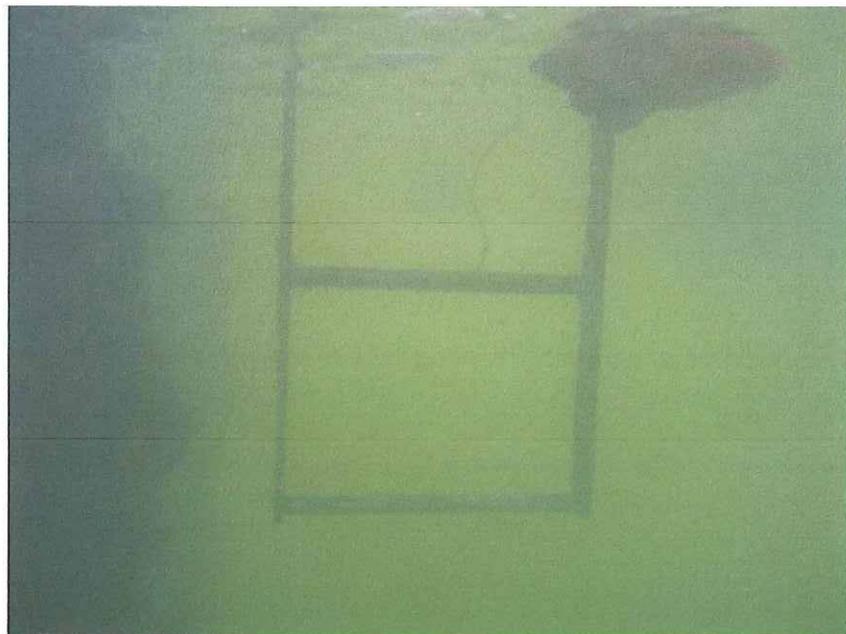
Foto Nr. 12

Alle Rettungsleitern sind stark korrodiert aber noch intakt. Die Rettungsleitern sind zu kurz, nur 2 Sprossen im Wasser.

**Beispielfoto:**  
Zu kurze  
Rettungsleiter.

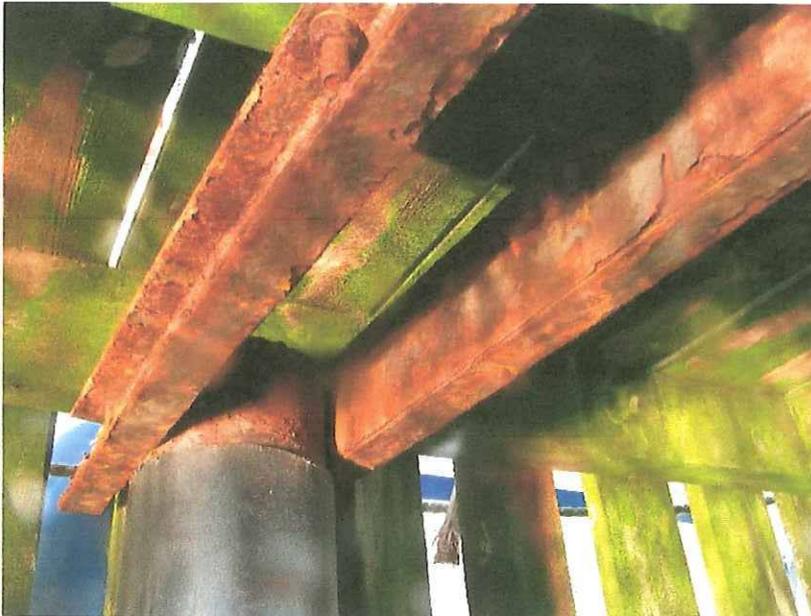
Foto Nr. 13

**Beispielfoto:**  
Aufrostungen im  
Überwasserbereich.

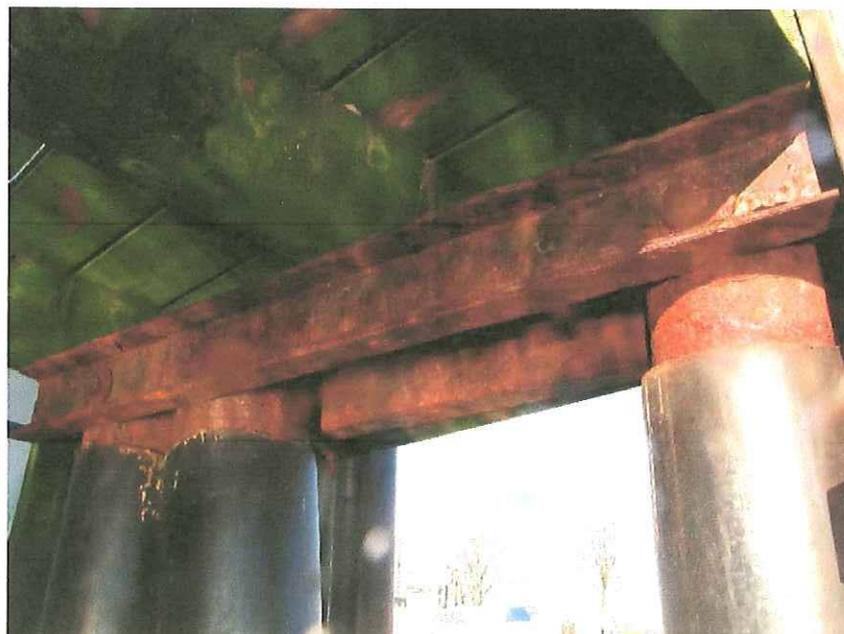
Foto Nr. 14

**Beispielfoto:**  
Aufrostungen im  
Überwasserbereich.
