**18. November 2016**

## UNTERSUCHUNGSBERICHT

**Hafen Laboe**

**Untersuchung der Südmole.**

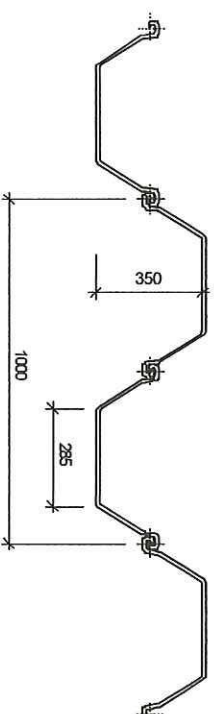
Station 163,00m bis 305,00m

Von Station 163,00m bis 253,00m ist die Stahl- Spundwand mit einer Vorplattung saniert worden.

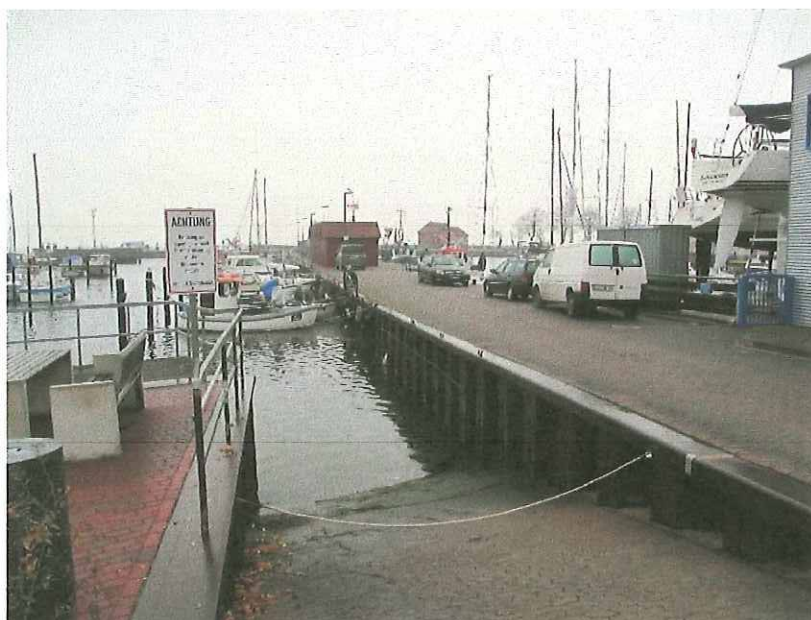
**Foto Nr. 1**

**Ansicht**  
Südmole Station  
0,00m.

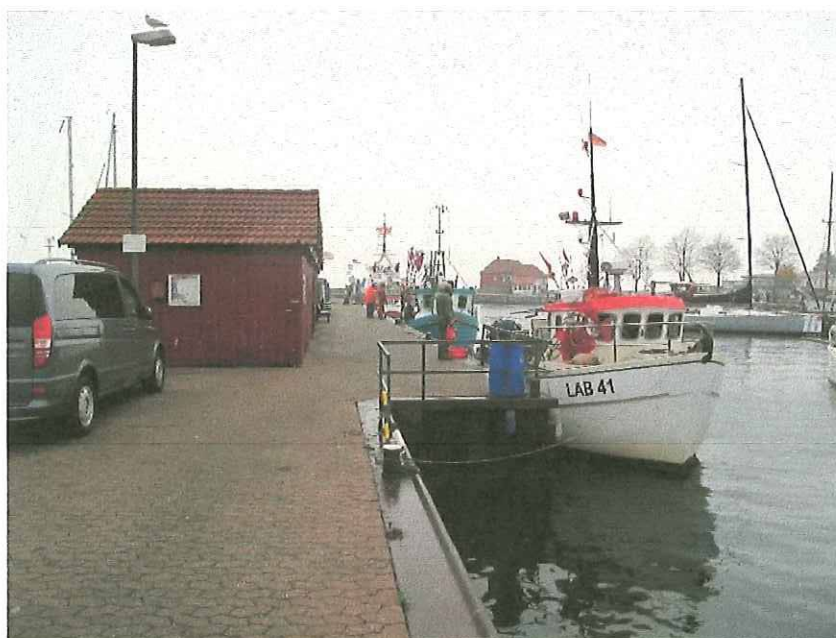
**Foto Nr. 2**

**Ansicht**  
Südmole Station  
253,00m.

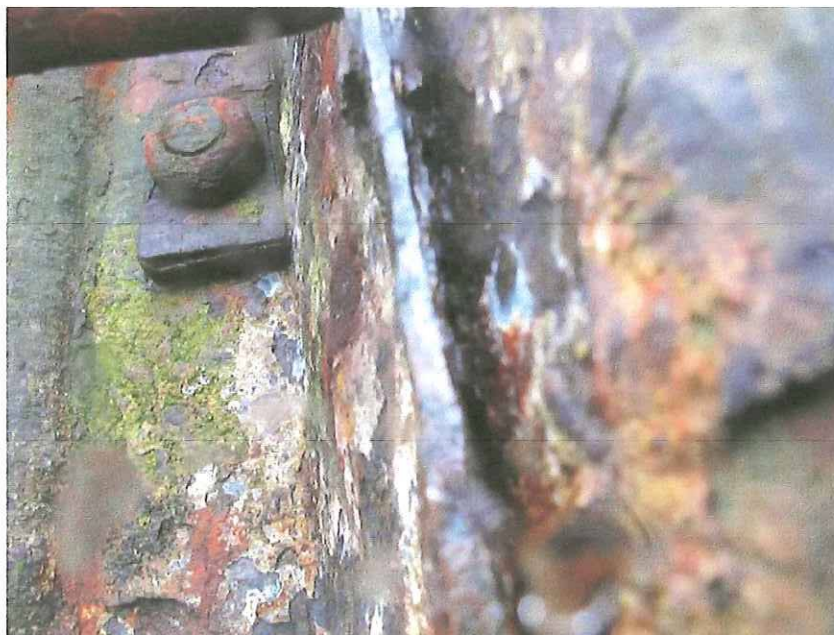
**Foto Nr. 4**

Im Wasserwechselbereich weist die Stahl- Spundwand starke Aufrostungen auf.

Des Weiteren wurde im Wasserwechselbereich bei der Klopfprobe Dünnwandigkeit und Hohlklang festgestellt. Diese Dünnwandigkeit wird auch in den Restwanddickenmessungen widerspiegelt.

**Beispielfoto**  
Aufrostungen im  
Wasserwechsel-  
bereich.

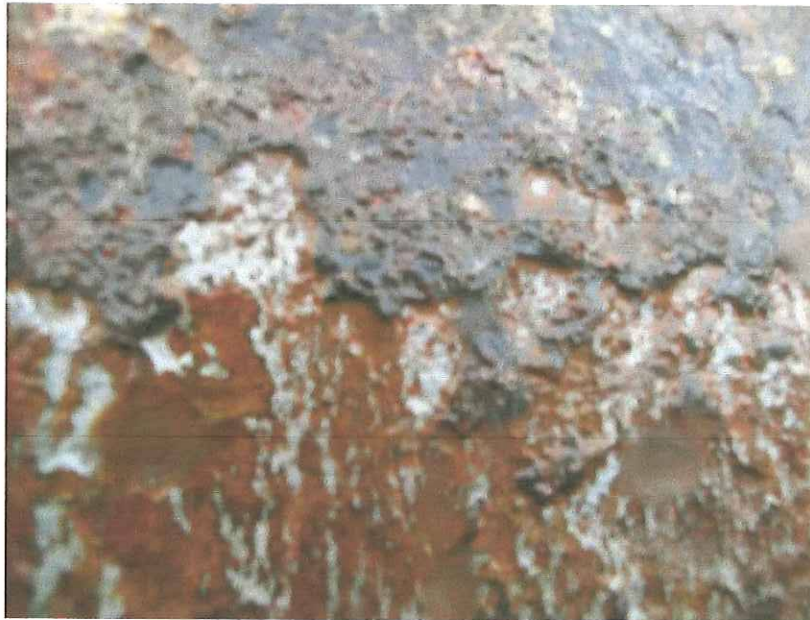
**Foto Nr. 5**

An der Stahl- Spundwand wurde auf der gesamten Höhe, Mulden- und Narbenkorrosion bis zu einer Tiefe von 1 bis 3mm festgestellt. Die Mulden- bzw. Narbentiefe nimmt mit zunehmender Wassertiefe ab.

**Beispielfoto**  
Muldenkorrosion im  
Wasserwechsel-  
bereich.

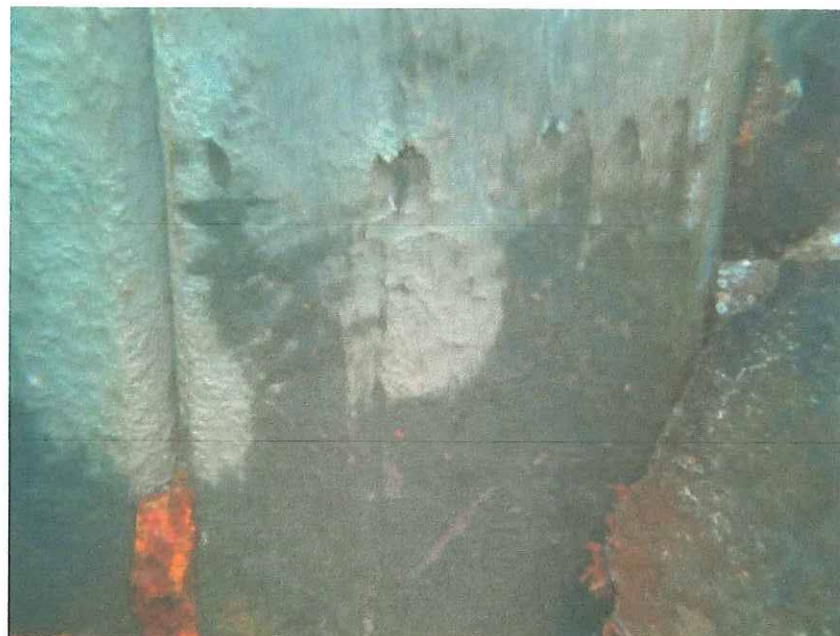
**Foto Nr. 6**

**Beispielfoto:**  
Korrosionsbild im  
Unterwasserbereich.

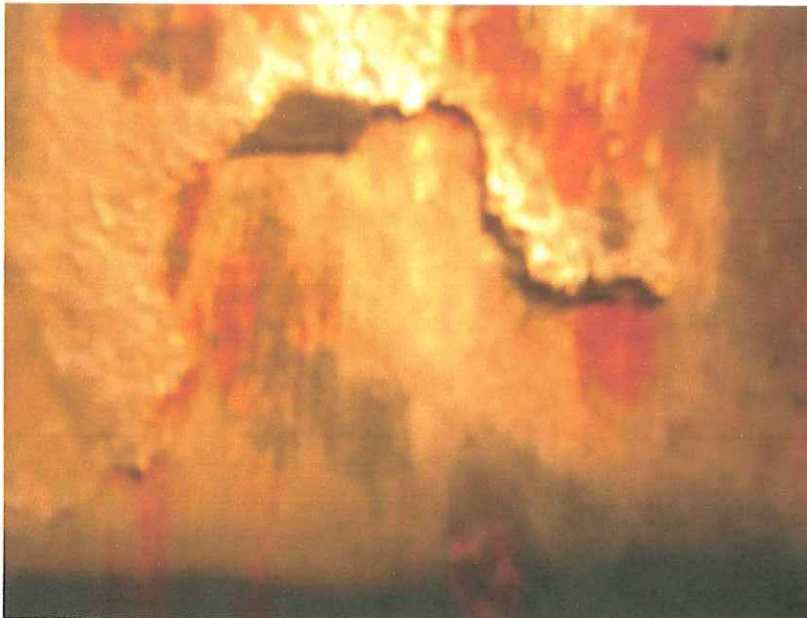
**Foto Nr. 7**

**Beispielfoto:**  
Korrosionsbild im  
Unterwasserbereich.

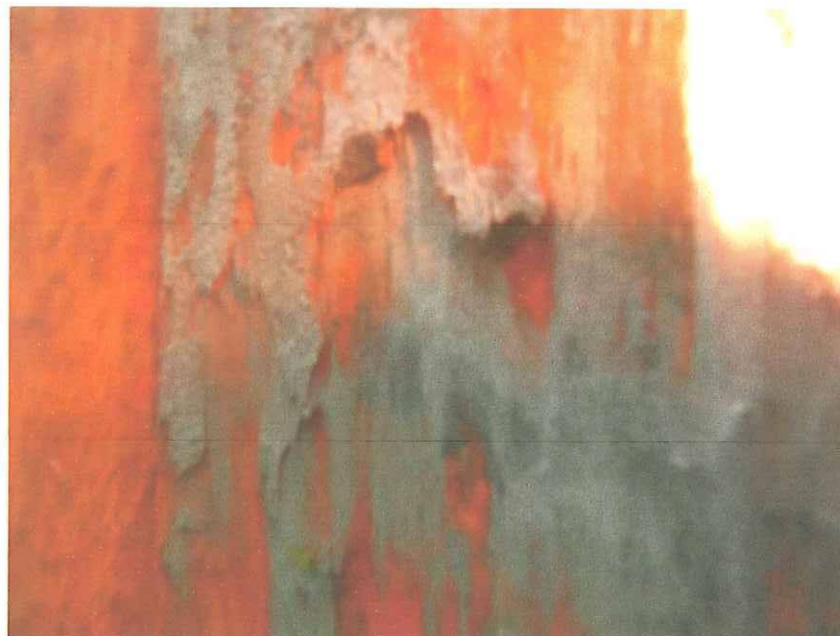
**Foto Nr. 8**

**Beispielfoto:**  
Korrosionsbild im  
Unterwasserbereich.

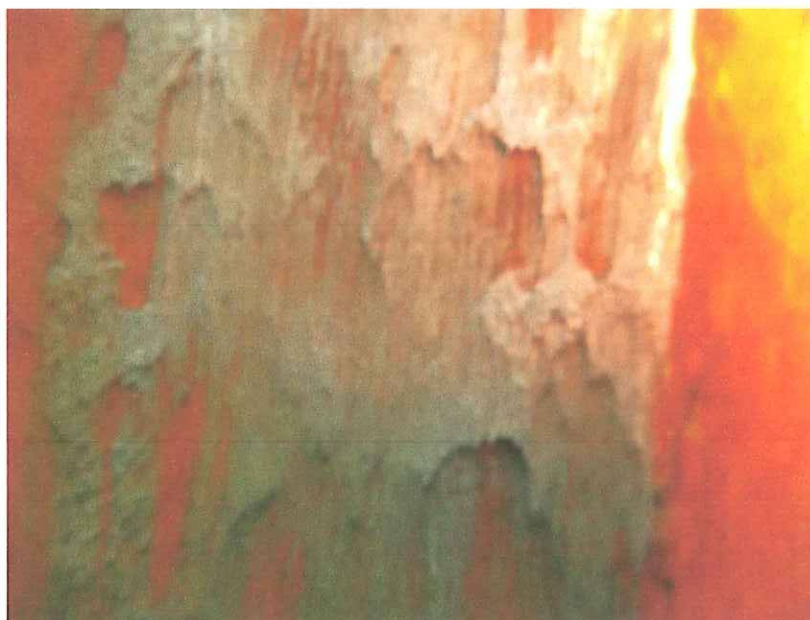
**Foto Nr. 9**

**Beispielfoto:**  
Korrosionsbild im  
Unterwasserbereich.

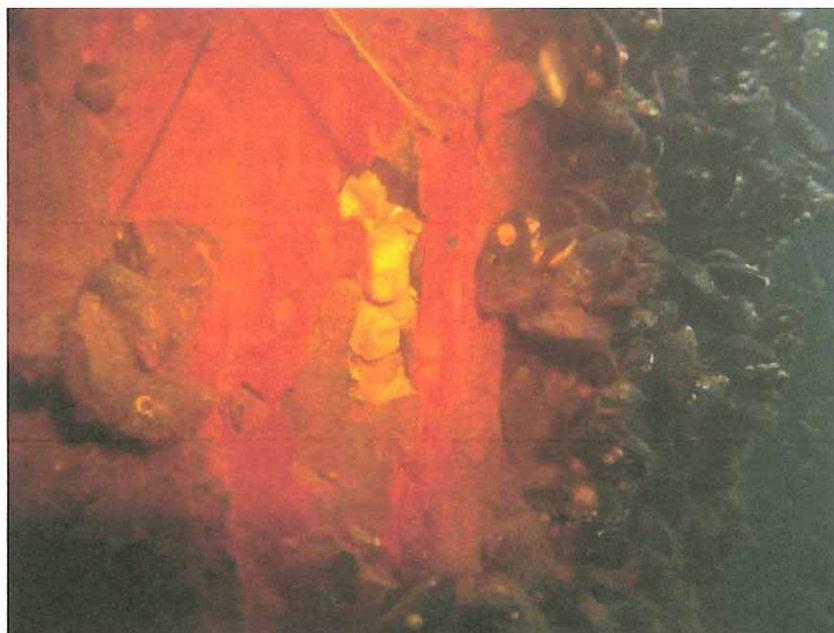
**Foto Nr. 10**

**Beim Abtauchen des Wasserwechselbereichs wurden 20 Durchrostungen so wie Dünnwandigkeit und Hohlklang lokalisiert.**

**Die Durchrostungen sind von 5cm x 5cm bis 70cm x 20cm.**

**Beispielfoto:**  
Durchrostung.

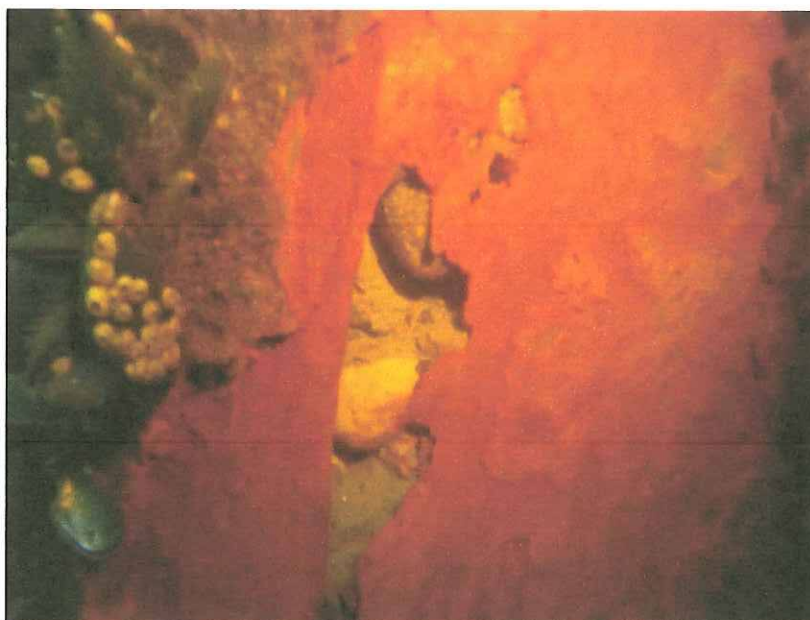
Foto Nr. 11

**Beispielfoto:**  
Durchrostung.

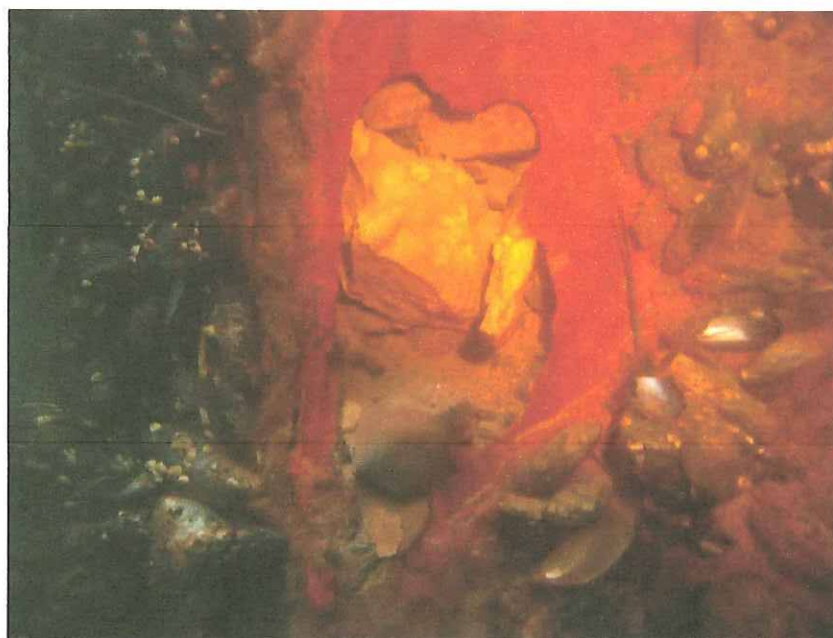
Foto Nr. 12

**Beispielfoto:**  
Durchrostung.

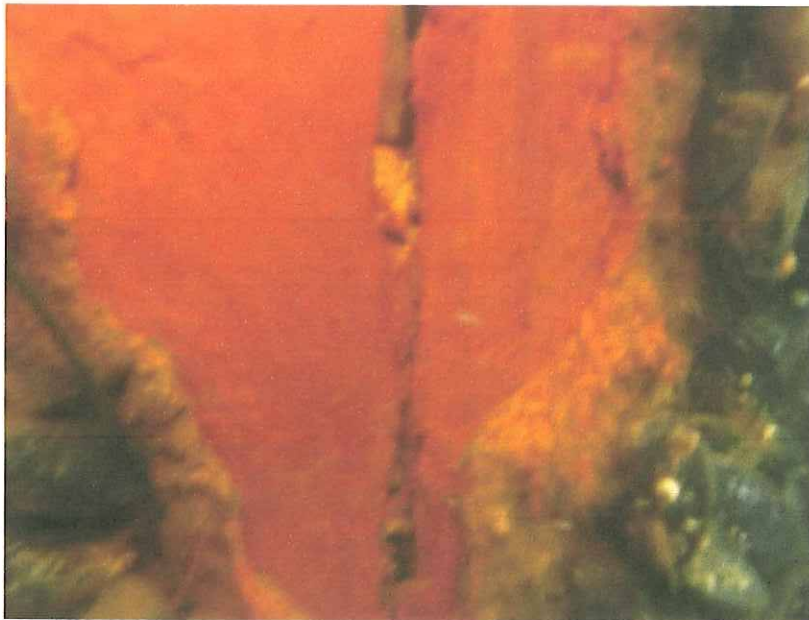
**Foto Nr. 13**

**Beispielfoto:**  
Durchrostung.

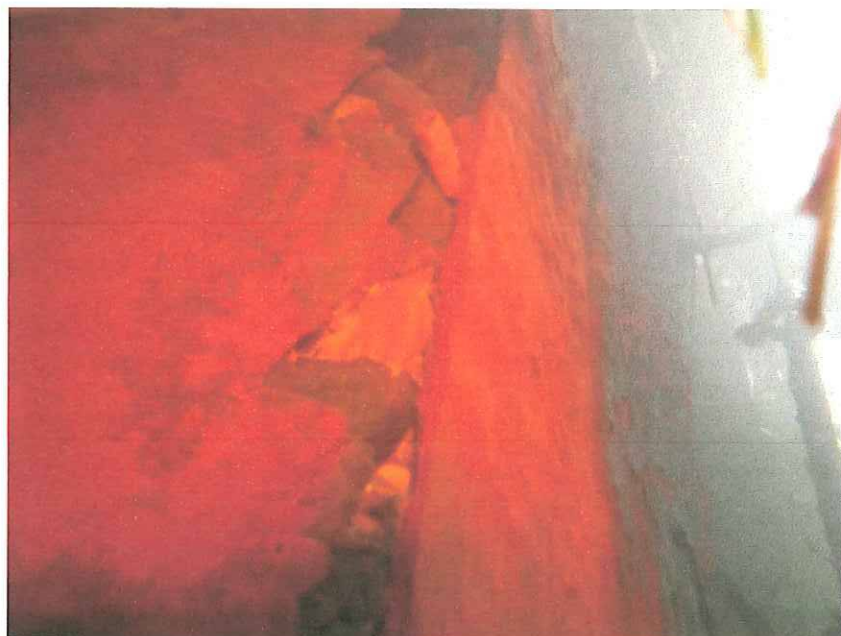
**Foto Nr. 14**

**Beispielfoto:**  
Durchrostung.
