**Studie zur Feststellung des Zustandes der Schwimmhalle  
Laboe und der Schwimmhallenversorgung der Ämter  
Schrevenborn und der Gemeinden des Amtes Probstei**

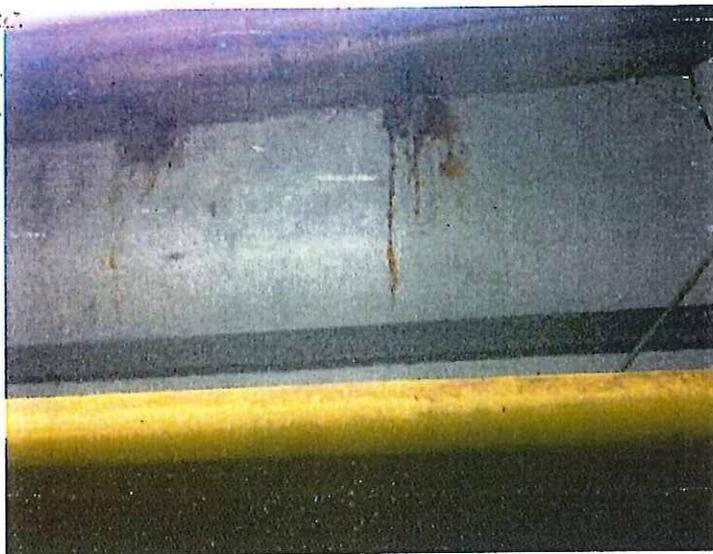
Ungeschützte Stahlkonstruktion ohne Brandschutz

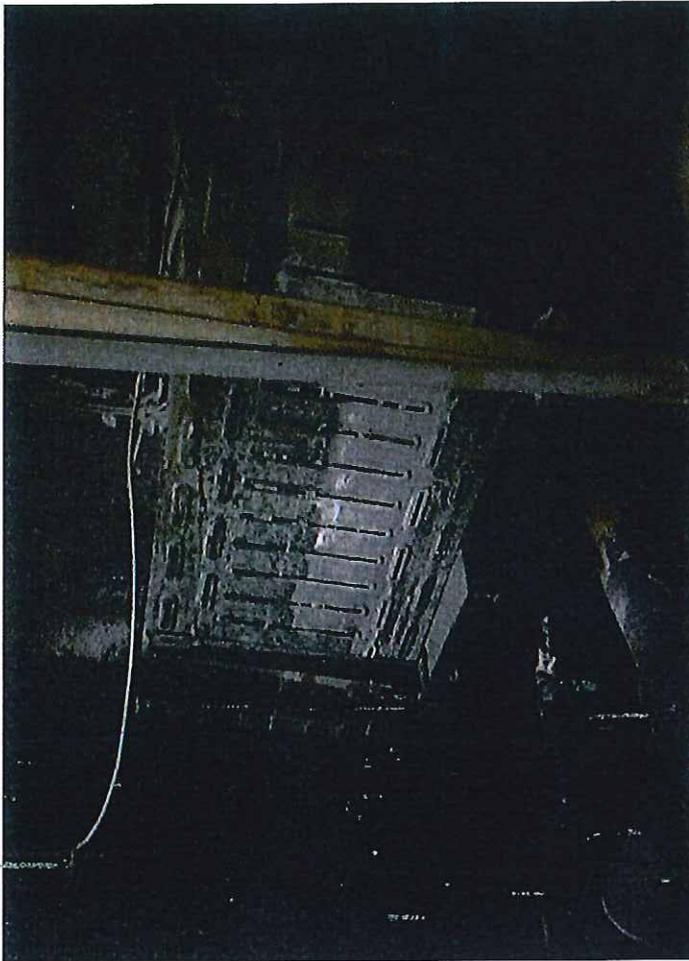
Einbauteile im Stahlbeton korrodiert

Zur Sanierung sind die Bauteilfugen von oben und unten freizulegen und mittels Fugenprofilen zu sanieren. Zu vermuten sind fehlende Wassersperren (Betonaufrichtungen und Epoxidharzverklebungen der Fliesen) direkt nach dem Beckenkopf. Die Unterwanderung des Fußbodens im Beckenumgang mit freiem Wasser und ggf. Schädigungen der Bewehrung im Beton sind wahrscheinlich (die Betonüberdeckung der Bewehrungsstäbe nach Standard der Bauzeit sind nach heutiger Erkenntnis nicht mehr ausreichend). Zur Sanierung sind die Beläge obenseitig zu entfernen; die Wassersperre ist nachträglich herzustellen. Das Betonbecken ist von oben und unten ganzflächig auf Schäden zu untersuchen; festgestellte Schäden sind mittels gewähltem Sanierungssystem zu sanieren.

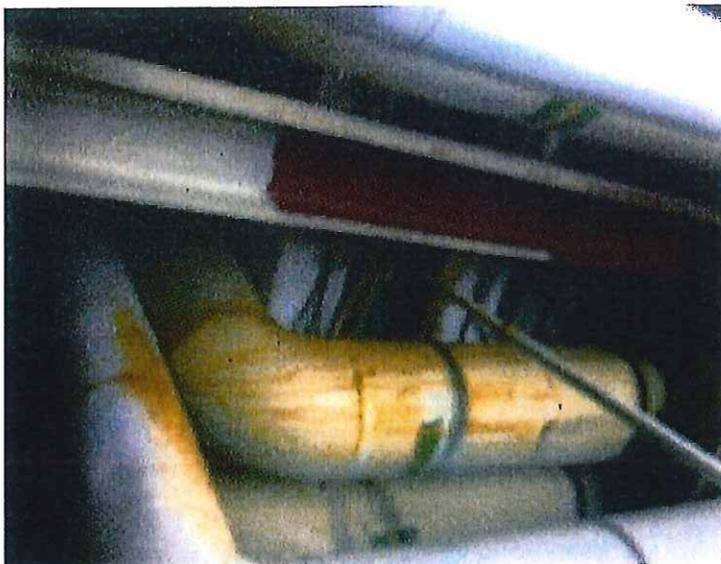
Wasserschaden an der Haustechnik durch Undichtigkeiten

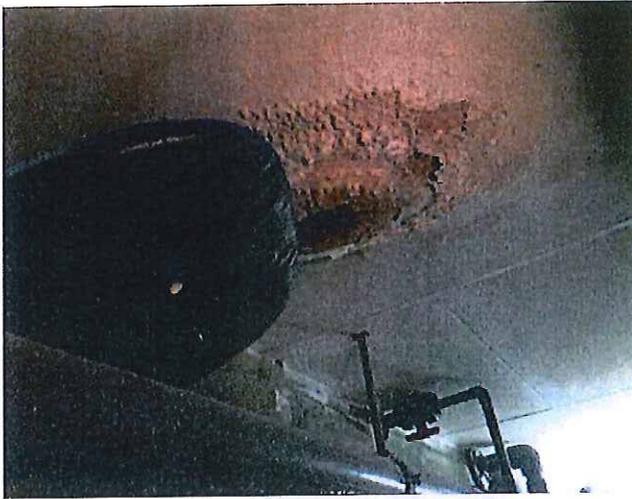
Das Schwimmbecken wurde mit hochliegendem Wasserspiegel mittels umlaufender „Wiesbadener Rinne“ gebaut. Innerhalb der Rinne sind verschiedene Abläufe in regelmäßigen Abständen umlaufend enthalten. Die Zuläufe sind mittels Zulaufgittern im Beckenboden ausgebildet. Das Schwimmbecken wurde aus wasserdichtem Beton (WU-Beton) ohne zusätzliche Abdichtung gebaut. Das Becken ist direkt gefliest mit einem abgestuften Beckenkopf, der mittels Bauteilfugen vom Umgang abgetrennt wurde. Ein Beckenkopf der beiden Längsseiten wurde erneuert und in der Technikzentrale mittels Stahlkonstruktion neu abgelastet. Die tragende Stahlkonstruktion wurde ohne die notwendige Brandschutzverkleidung gebaut. Der Beckenkopf der wasserseitigen Längsseite ist defekt, d.h. undicht. Ebenfalls erkennbar undicht ist eine der Kopfseiten. Unterseitige Verkleidungen des Beckens mit Dämmung und einer Unterheizung des Beckenbodens verdecken die Sicht auf den Unterboden teilweise. Erkennbar sind jedoch die durchnässte Unterdecke und korrodierte Heizungsschlangen an der Unterseite.

Längsseite undichter Beckenkopf mit Beton- und Technikscha-

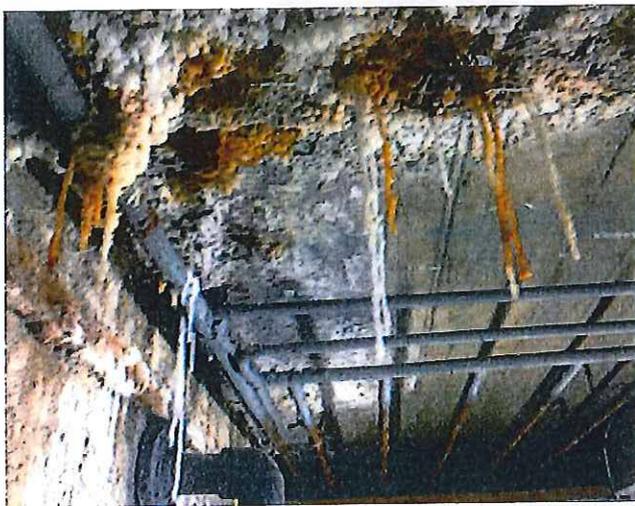
Undichter Einlauf (vermutet) im Beckenumgang

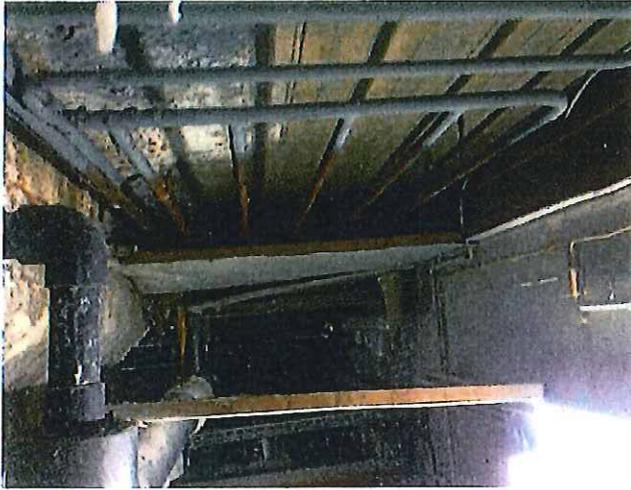
Längsseite Schwimmbecken, nicht erneuerter Beckenkopf

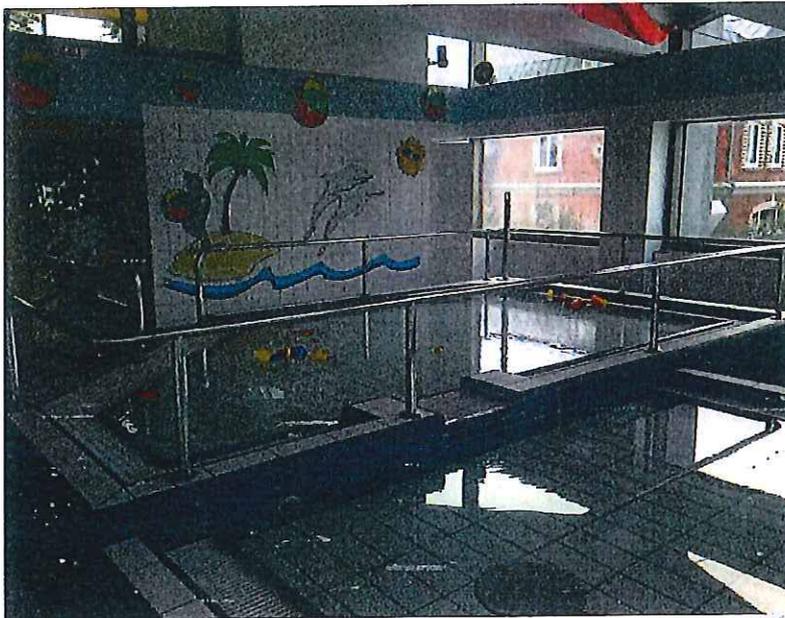
Das Kleinkindbecken ist nachgerüstet worden und entspricht funktionell den Anforderungen. Baulich ist das Kleinkindbecken in gutem Zustand. Die Badewassertechnik ist mangelhaft und muss umgebaut werden (siehe Badewassertechnik)

Kleinkindbecken nachträglich aufgesetzt auf die Badeplatte

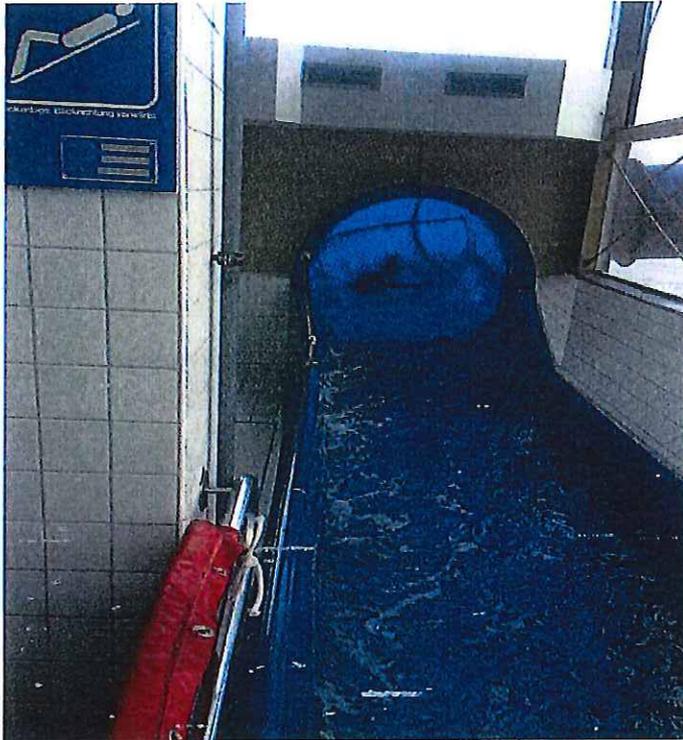
Die Kurzrutsche wurde nachgerüstet. Der Rutschenauslauf ist undicht. Die Undichtigkeit hat die Konstruktion der Unterdecke des Beckens stark geschädigt. Der Bereich musste wegen der Gefahr der Instabilität im Außenbereich gesperrt werden. Teile der Unterdecke sind bereits herunter gebrochen. Der Leiter-/ Treppenaufgang hat ein ungünstiges Steigungsmaß und vermittelt ein Unsicherheitsgefühl beim Besteigen. Die konstruktive Anbindung der Gründung ist ungünstig gewählt worden; die Setzung des Anbaus im Baugrund ist unregelmäßig und hat zur Unregelmäßigkeit der Fuge zw. Bestand und Erweiterung geführt.

Rutschen- Landebecken

Der Rutschenauslauf muss freigelegt werden zur Nachbesserung. Die Gründung des Anbaus muss saniert werden; hierzu kann das System der HDI-

Unterfangung sinnvoll sein. Die Aufsteighilfe sollte erneuert bzw. Nachgebessert werde. Die Unterdeckenkonstruktion muss saniert bzw. erneuert werden.

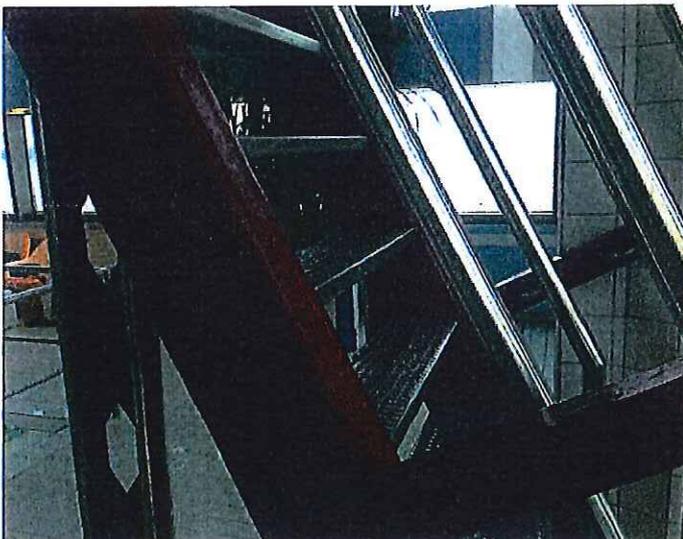
Aufstiegsleiter für die Rutsche

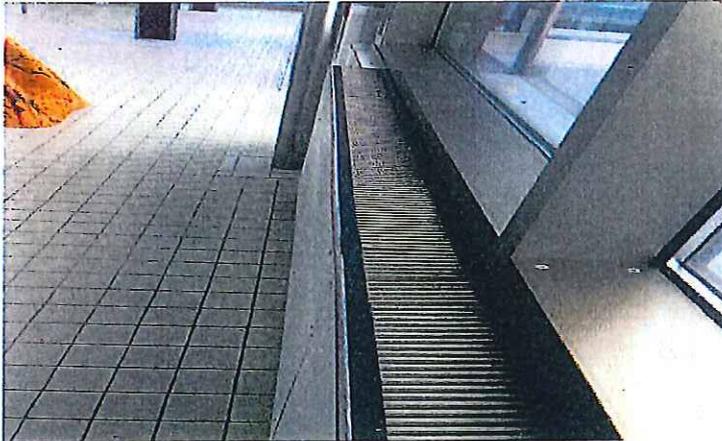
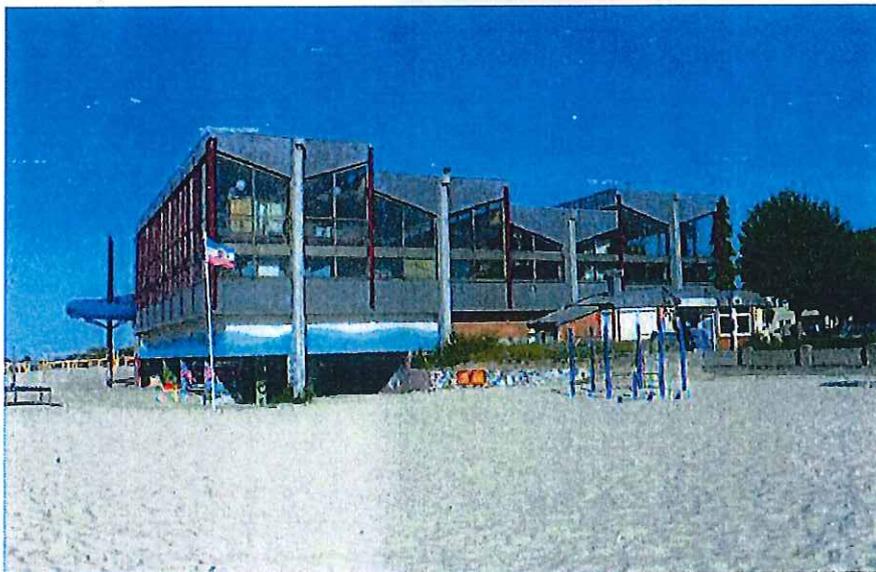
Die Thermische Trennung ist unzureichend, die Glasqualität mit z.T. defektem Scheibenverbund („blinden Scheiben“) erfordert den Austausch, partielle Undichtigkeiten in der Fläche und an den Anschlüssen erfordern ebenso die Kompletterneuerung. Um die Dämmqualität der opaken Bauteile ebenfalls nachzubessern und die Systemlinie der Dämmung in einer

Fassaden mit vielen Detailpunkten und Anschlüssen

Ideallinie herzustellen ist die komplette Erneuerung aller Fassadenteile notwendig.

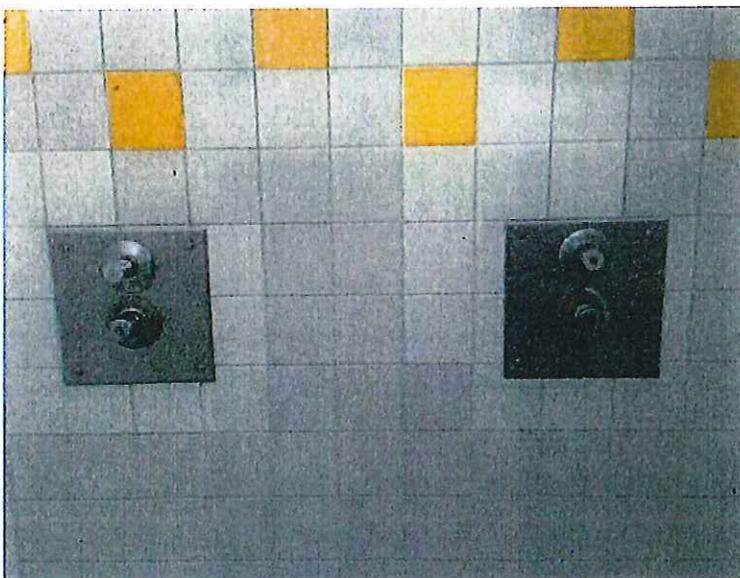
Die Duschen und WC-Anlagen sind in altem Zustand und entsprechen weder optisch noch technisch den hygienischen, aktuell funktionalen und optischen Anforderungen. Die notwendige Erneuerung der Sanitär- Lüftungs- und Elektrotechnik erfordert ohnehin die Erneuerung aller Oberflächen und Abdichtungen.

Bereits mehrfach erneuerte Fliesen nach Reparatur der Armaturen

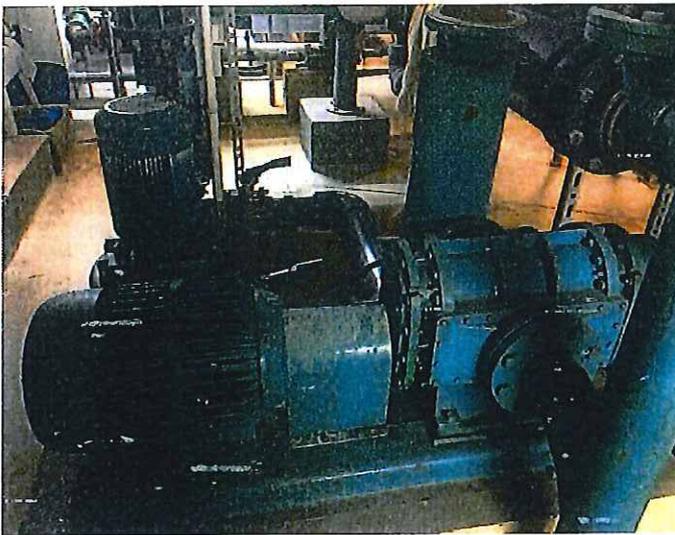
Die Umwälzpumpen und die übrigen Aggregate wie Spülluftgebläse sind ebenfalls über 20 und zum Teil 48 Jahre alt. Die Aggregate sind abgängig.

### **Spülluftgebläse 45 Jahre alt**

Sämtliche Aggregate wie Pumpen und Gebläse sind veraltet und werden durch neue, über Frequenzumformer drehzahlgeregelte Aggregate, ersetzt. Durch den Einsatz moderner PM Motoren und Frequenzumformer kann erheblich elektrische Energie gespart werden.

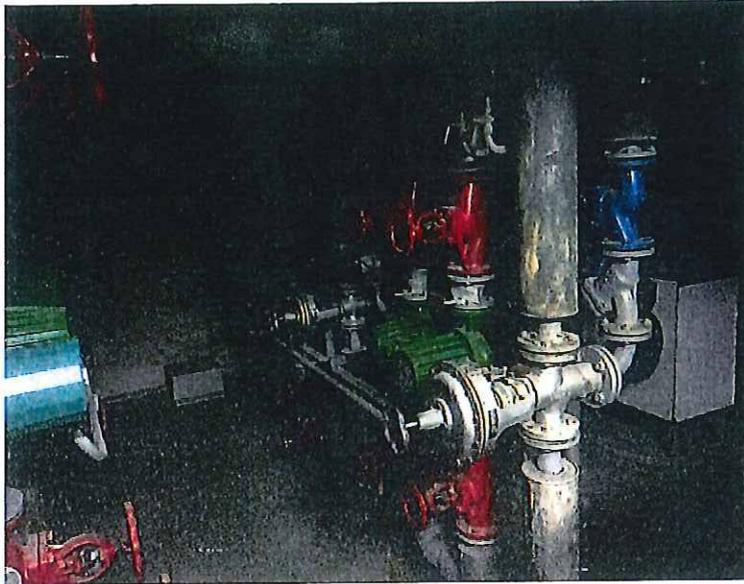
Die Verteiler der Heizung, sind ebenfalls 48 Jahre alt. Ein Teil der dort vorhandenen Absperrarmaturen ist kaum noch zu bedienen. Die Isolierung an den Verteilern bzw. den Armaturen ist nicht mehr vorhanden. Die an den Verteilern befindlichen Regelventile sind ebenfalls 48 Jahr alt. Die Verteiler einschließlich der Regelgruppen müssen erneuert werden. Ebenfalls sollten die gesamten Stahlrohrleitungen im Gebäude erneuert werden, da aufgrund zum Teil mangelhafter oder schadhafter Isolierung die Rohre aufgrund der aggressiven Schwimmbadluft von außen angegriffen werden. Korrosionsschäden und Leckagen sind zu erwarten.

### Heizungsverteiler 45 Jahre alt

- 4.2 Die vorhandenen Heizungsverteiler werden ersatzlos demontiert und entsorgt. Die Anschlüsse der einzelnen Regelgruppen erfolgt zukünftig

tig direkt von einer Hauptverteilung. Über neue Hochenergieeffizienzpumpen werden die einzelnen Regelgruppen wie statische Heizflächen, Luffthitzer, Beckenwasserwärmetauscher und Warmwasserbereiter versorgt.
