## Ersatzneubau Südmole Laboe

## Erläuterungsbericht zur Vorplanung

**2021-008**

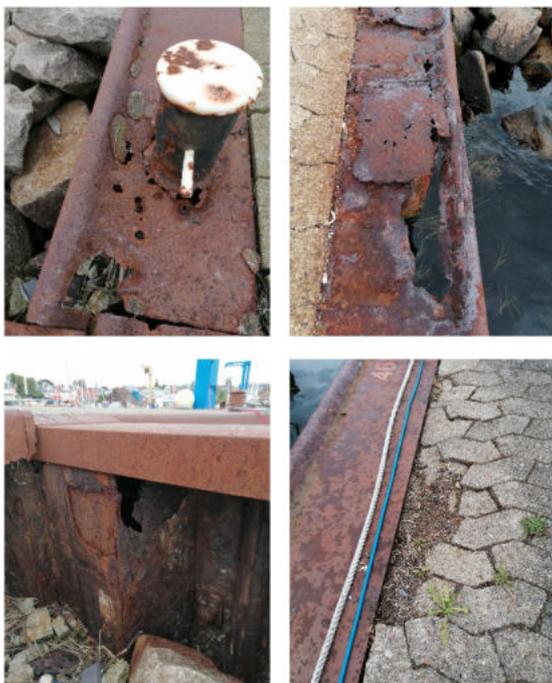
Die Begehung der Südmole liefert ein ähnliches Ergebnis, wie es aus der vorausgegangenen Bauwerksuntersuchung und den Taucheruntersuchungen hervor geht. Es liegen zahlreiche Setzungen an der Oberfläche im Holmbereich vor. Zusätzlich sind infolge der Setzungen Mulden entstanden, wodurch teilweise Absackungen von mehreren Pflastersteinen aufgetreten sind. Einige dieser Schäden wurden durch Beton-Verfüllungen oder neue Pflasterung der Oberfläche behoben. In der Wasserwechselzone sowie am Stahlholm sind starke Abrostungen und Durchrostungen zu erkennen. Die Korrosion beschränkt sich im Bereich der Wellenbrecher (Steinschüttung) nicht auf die anfällige Wasserwechselzone, sondern erstreckt sich über die gesamten Bohlen und den Holm. Instandhaltungsmaßnahmen im Bereich der Wellenbrecher – in Form von auf den Holm geschweißten Blechen – sind ebenfalls stark korrodiert.

Abbildung 6: Setzungen im Holmbereich sowie Durchrostungen der Spundwand, des Holmes und der Instandhaltungsmaßnahmen

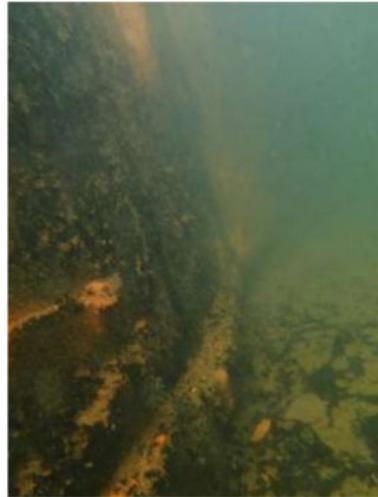
Foto 2: Spundwand, Rostflecken, Bewuchs mit Miesmuscheln und Cyanobakterien

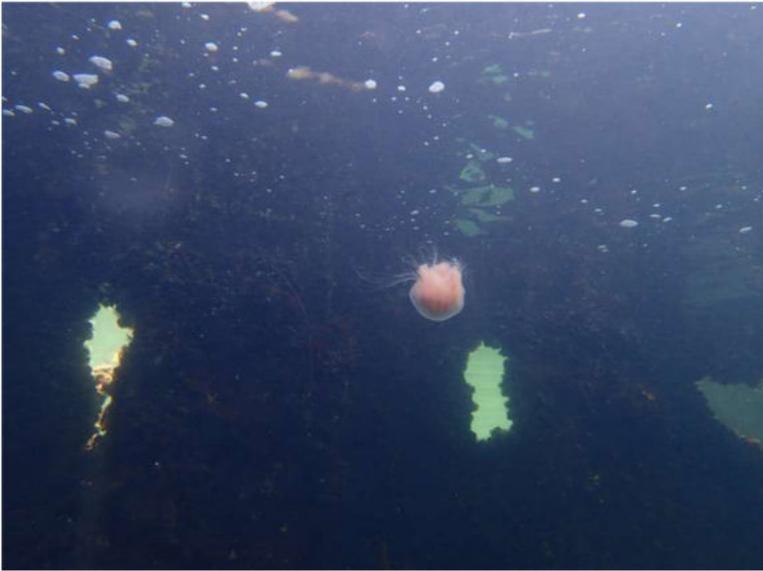
Foto 13: Feuerqualle vor durchbrochener Spundwand

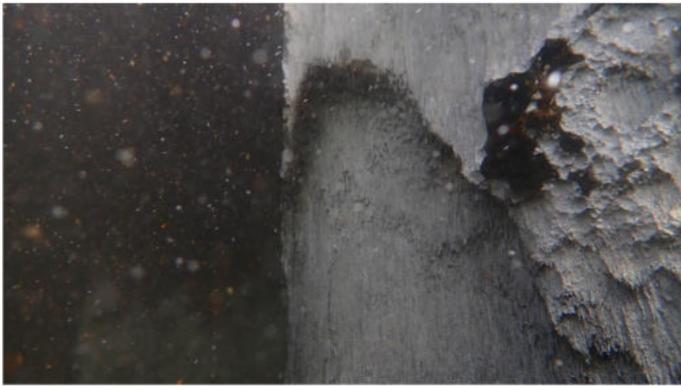
Die Spundwand hat starke Mulden-/ Narbenkorrosion mit einer Tiefe von 2-3 mm. Teilweise wurde flächige Abrostungen festgestellt, die in einer scharfen Kante enden und ca. 1 bis 3mm tief sind.

#### Station 1: flächige Abrostungen

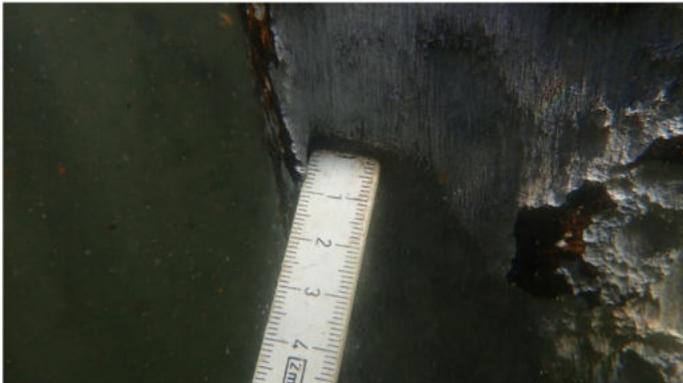
**Bild Nr. 2**

**Station 1: flächige Abrostungen**

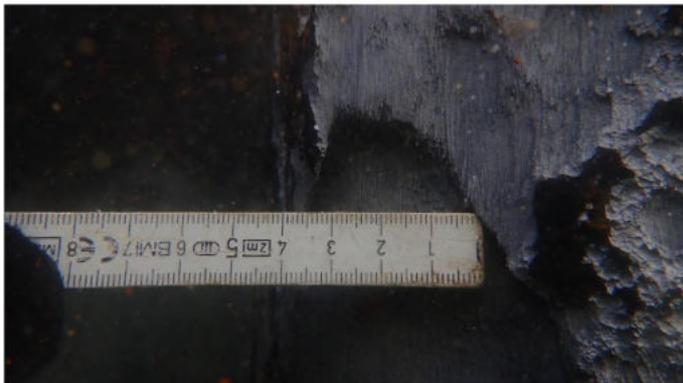
**Bild Nr. 3**

**Station 3: flächige Abrostungen**

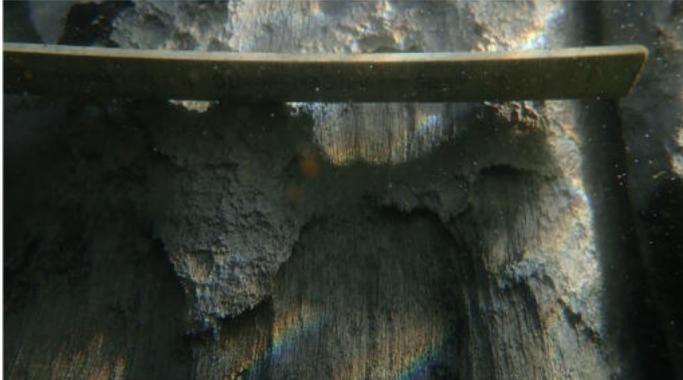
**Bild Nr. 4**

**Station 3: flächige Abrostungen**

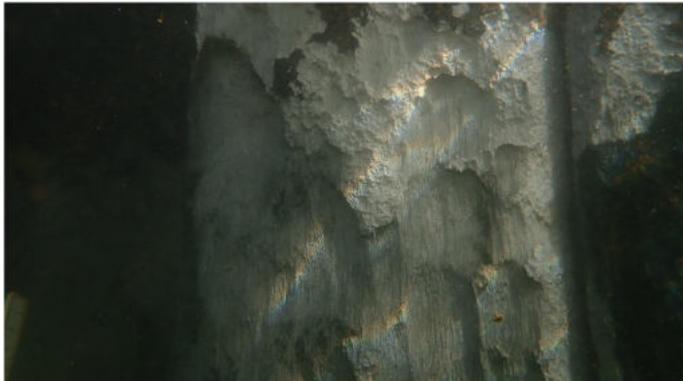
**Bild Nr. 5**

**Station 5: flächige Abrostungen**

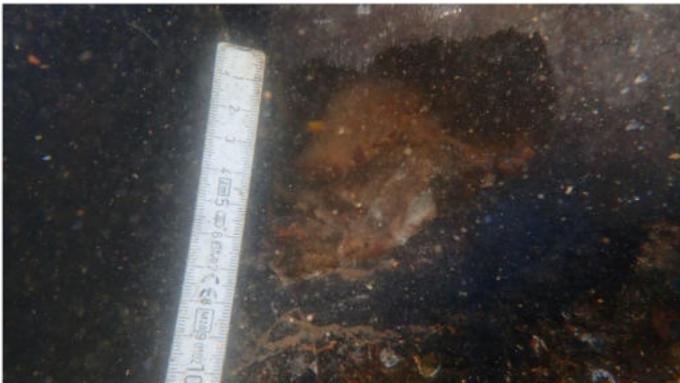
Die Durchrostungen sind im Bereich von NHN -0,50m bis NHN -1,50m. Die Größe der Durchrostungen reichen von 10×10cm bis 20×50cm. Teilweise sind Hohlräume hinter den Durchrostungen und teilweise tritt Sand aus. Alle Durchrostungen wurden in dem nicht sanierten Bereich der Spundwand gefunden (Station 0,00m bis 163,00m und 260,00m bis 300,00m).

Durchrostung an dem HOESCH 175 Profil

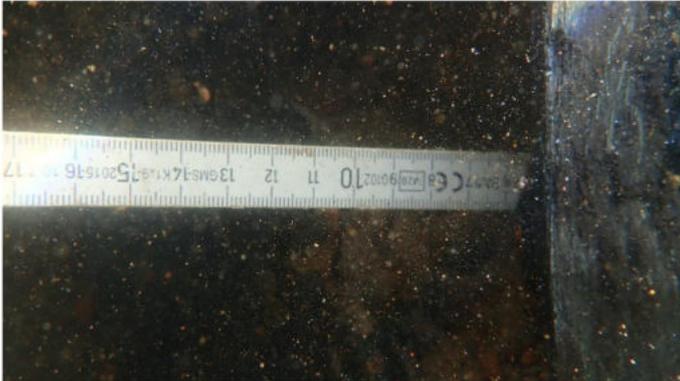
**Bild Nr. 7**

Durchrostung an dem HOESCH 175 Profil

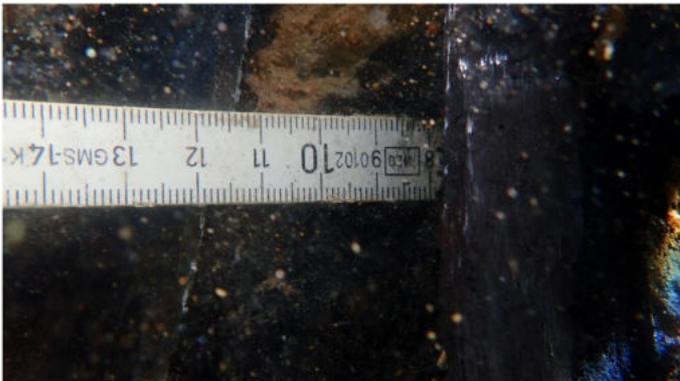
**Bild Nr. 8**

Durchrostung an dem HOESCH 175 Profil

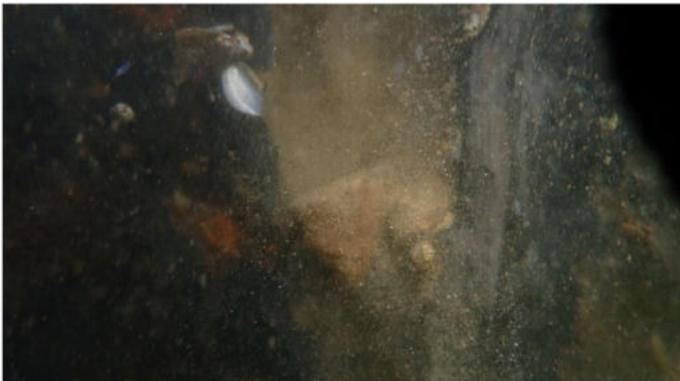
**Bild Nr. 10**

Durchrostung an dem HOESCH 175 Profil mit Sandaustritt

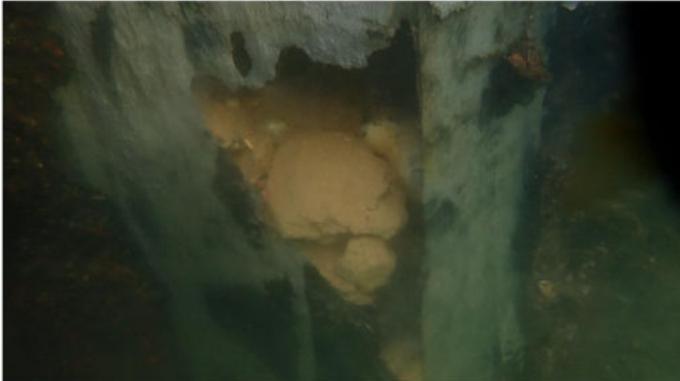
**Bild Nr. 11**

Durchrostung an dem HOESCH 175 Profil mit fehlender Hinterfüllung

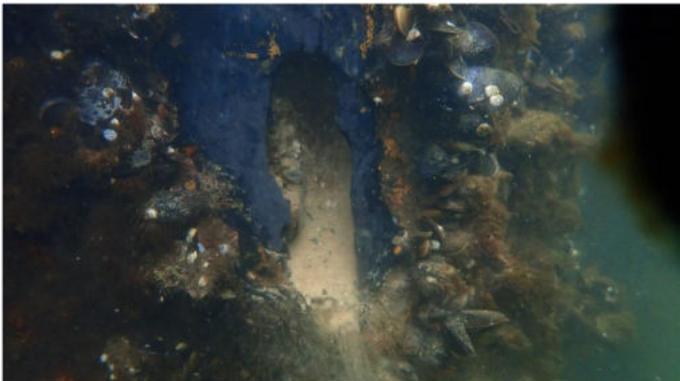
**Bild Nr. 12**

Durchrostung an dem HOESCH 175 Profil mit fehlender Hinterfüllung

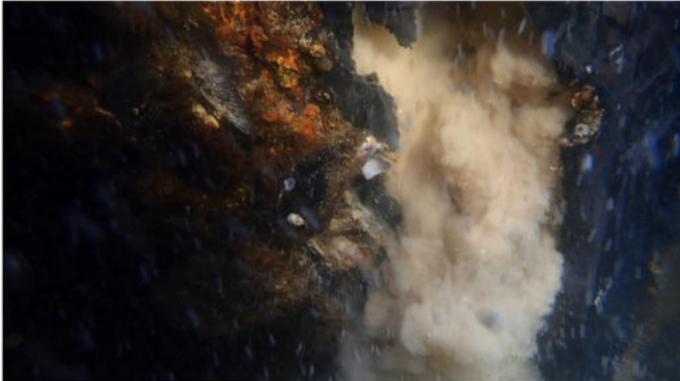
Durchrostung an dem HOESCH 175 Profil mit Sandaustritt

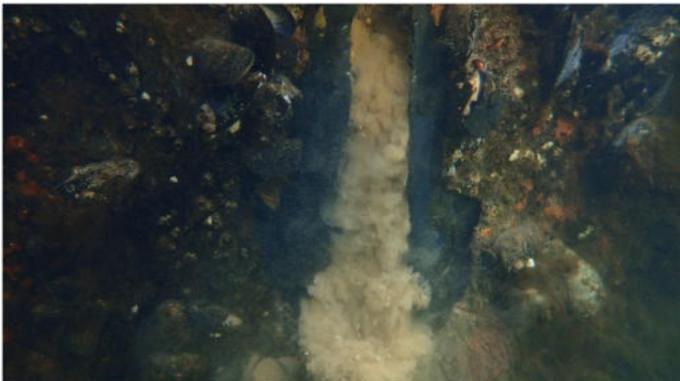
**Bild Nr. 14**

Durchrostung an dem HOESCH 175 Profil mit Sandaustritt

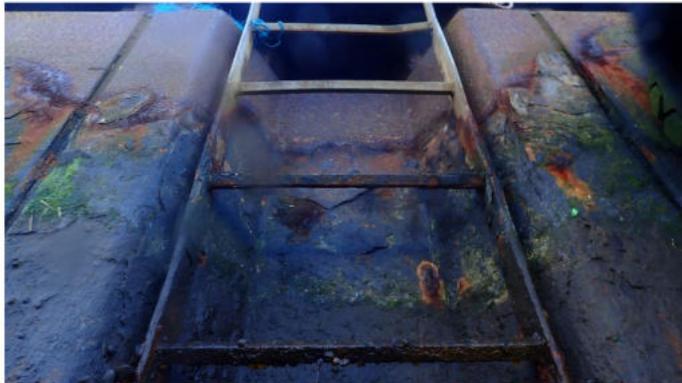
Rettungsleiter im Wasserwechselbereich
