**Gemeinde Wendtorf
Sport- und Freizeithalle, Kita,
Dorfgemeinschaftshaus**

**Sanierungsfahrplan (BAFA)
ENW 10186**

Stand 13.11.2018

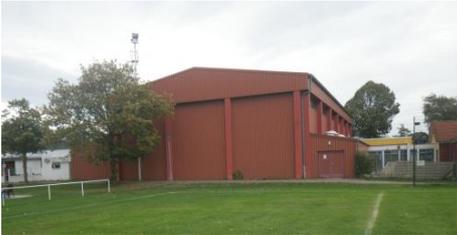
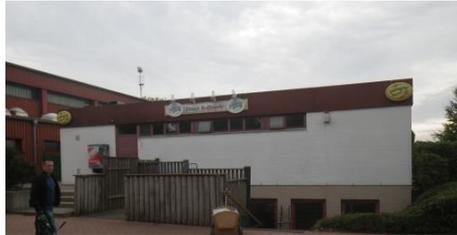
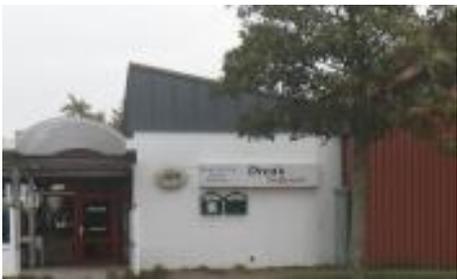
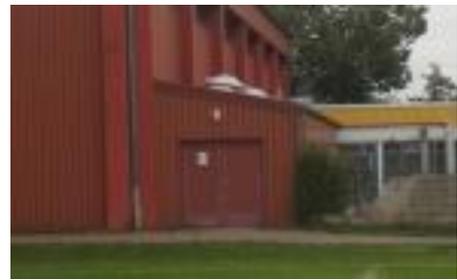
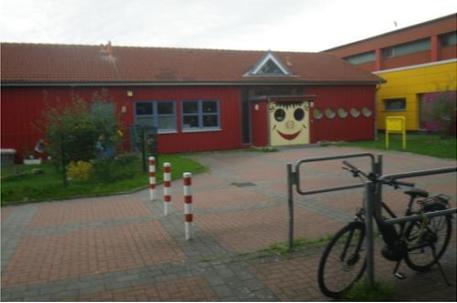
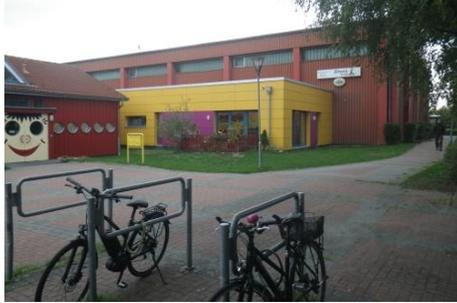
<h2>Übersicht Bauabschnitte</h2>		
SH	Sporthalle	BJ 1973	DGH	Dorfgemeinschaftshaus	BJ 1978

SR	Schützenraum	BJ 1997	SH-L	Sporthalle Lager	BJ 1990er

KI-H	KITA Hauptgebäude	BJ 1990er	KI-G	KITA Gruppenraum	BJ 2013

Abbildung 2: Schematischer Lageplan mit Angabe des Baujahres und Fotos der einzelnen Bauabschnitte

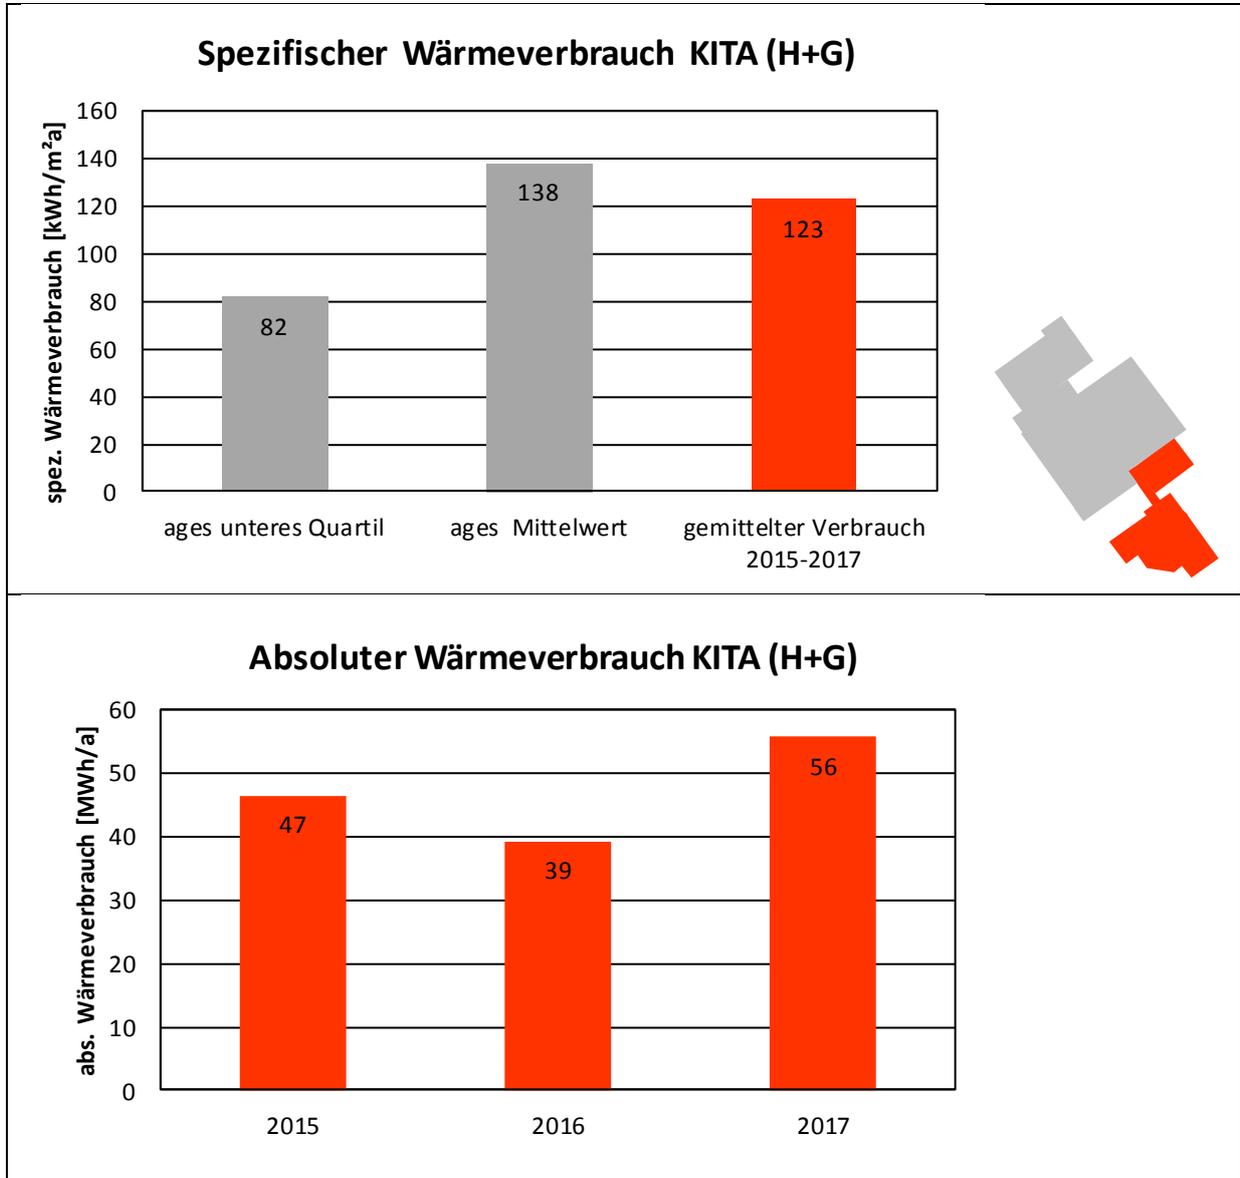
Abbildung 4: Vergleich des spezifischen Endenergieverbrauchs (Mittelwerte Wärme 2015-17) mit ages Kennzahlen 2005 / ages Vergleichswerte: KITA / Bezugsfläche 420 m² NGF / Witterungskorrektur Heizwärme durchgeführt

- Die Heizwärme und das Warmwasser werden mit einer Erdgas-Brennwerttherme in der KITA erzeugt.
- Der spezifische **Wärmeverbrauch** der Jahre 2015 - 2017 liegt mit ca. **123 kWh/m²_{NGFA}** bzw. **52 MWh/a** unter den Mittelwerten durchschnittlicher Kitagebäude im Bestand.

- Die spezifischen Bruttokosten für Erdgas liegen bei 64 €/MWh brutto. Bei diesem Preis ergeben sich durchschnittliche **jährliche Kosten von 3.314 €/a** für die Wärmebereitstellung der Kita (Hauptgebäude und Gruppenraum).

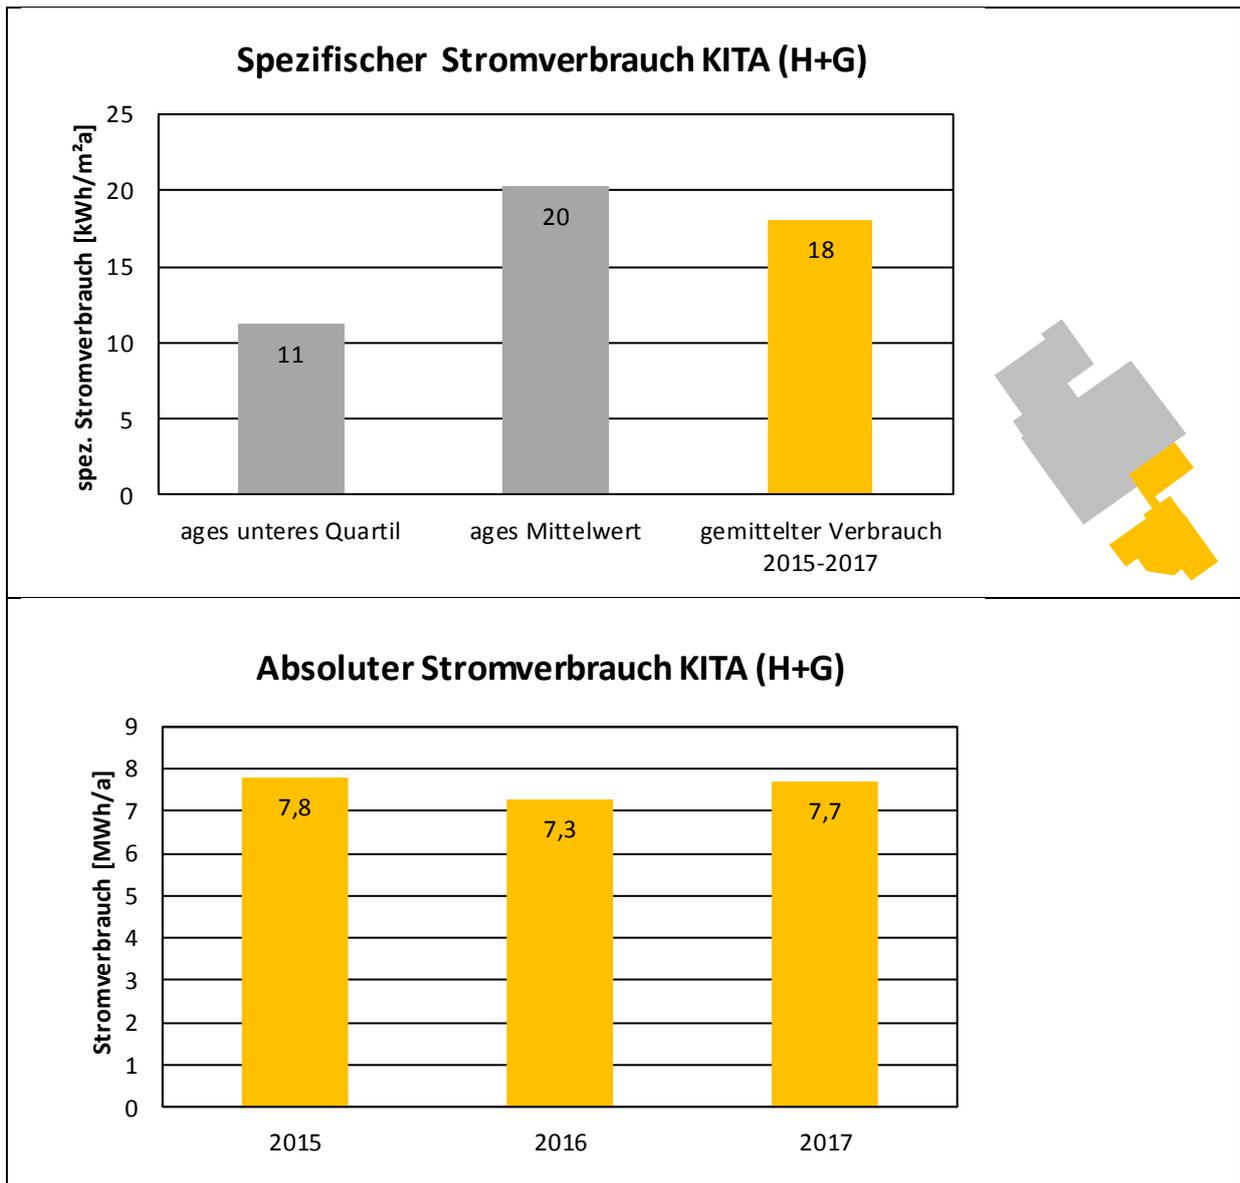
Abbildung 5: Vergleich des spezifischen Endenergieverbrauchs (Mittelwerte Strom 2015-17) mit ages Kennzahlen 2005 / ages Vergleichswerte: KITA / Bezugsfläche 420 m² NGF

- Der spezifische **Stromverbrauchskennwert** der Jahre 2015 - 2017 liegt mit ca. **18 kWh/m²_{NGFa}** im Bereich durchschnittlicher Kitagebäude im Bestand.
- Der Gesamtverbrauch der Liegenschaft liegt bei 8 MWh/a.
- Die spezifischen Bruttokosten für Strom liegen bei 276 €/MWh. Bei diesem Preis ergeben sich durchschnittliche **jährliche Kosten von 2.092 €/a** für die Strombereitstellung bei dem Kita Hauptgebäude und dem Kita Gruppenraum.

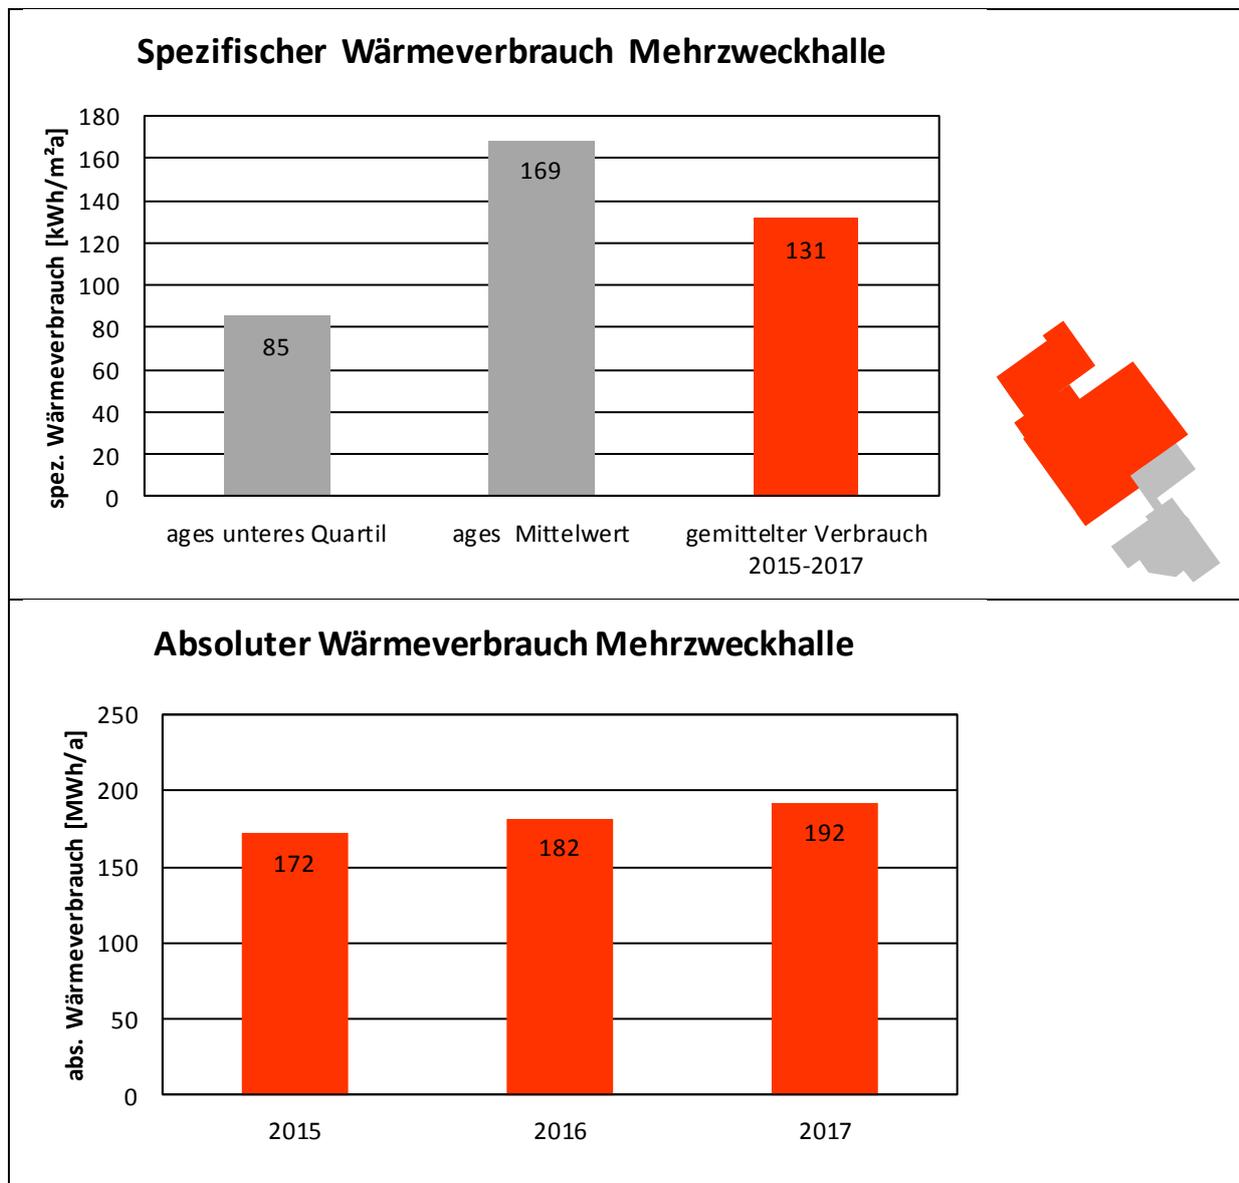
Abbildung 6: Vergleich des spezifischen Endenergieverbrauchs (Mittelwerte Wärme 2015-17) mit ages Kennzahlen 2005 / ages Vergleichswerte: Mehrzweckhalle / Bezugsfläche 1.515 m² NGF / Witterungskorrektur Heizwärme durchgeführt

- Die Heizwärme und das Warmwasser der Halle, des Dorfgemeinschaftsbereichs, des Schützenraums und des Sporthallenlagers werden mit einem veraltetem Erdgaskessel erzeugt (Standort Nebenraum Sporthalle).
- Der spezifische **Wärmeverbrauch** der Jahre 2015 - 2017 liegt mit ca. **131 kWh/m²_{NGFA}** bzw. **199 MWh/a** zwischen Mittelwert und unterem Vergleichswert durchschnittlicher Mehrzweckhallen im Bestand also trotz Baualter und veralteter Heiztechnik relativ niedrig. Vermutlich ist der Verbrauch auf die Teilsanierungen und vor allem eine Teilbeheizung mit abgesenkten Temperaturen zurückzuführen.
- Die spezifischen Bruttokosten für Erdgas liegen bei 60 €/MWh brutto. Bei diesem Preis ergeben sich durchschnittliche **jährliche Kosten von 11.843 €/a** für die Wärmebereitstellung der Gebäudeteile.

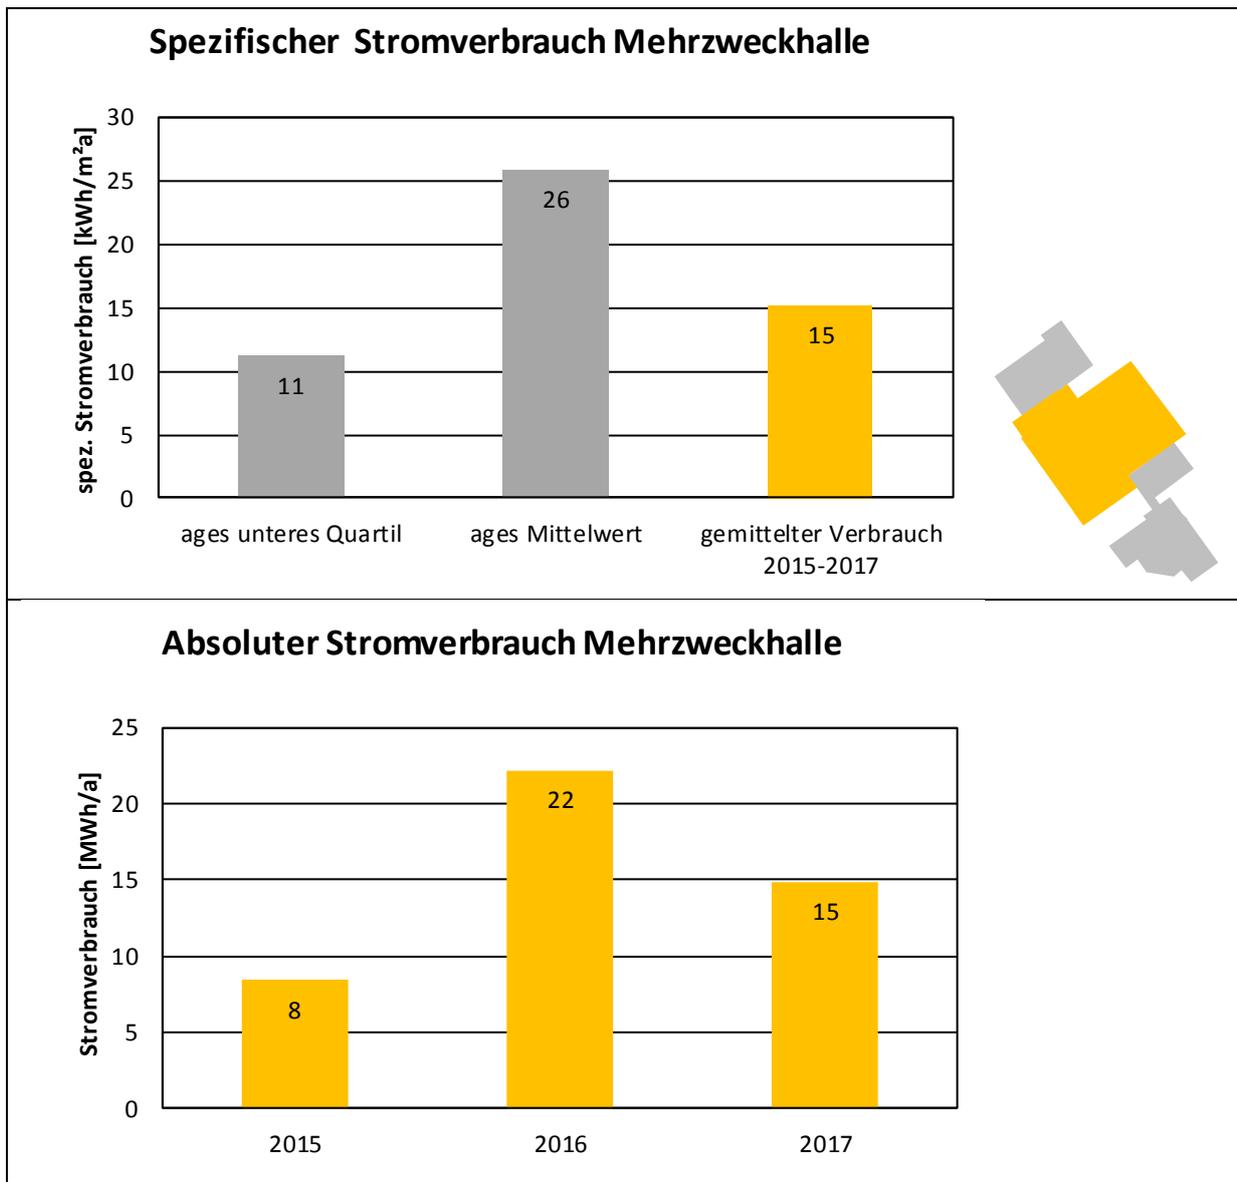
Abbildung 7: Vergleich des spezifischen Endenergieverbrauchs (Mittelwerte Strom 2015-17) mit ages Kennzahlen 2005 / ages Vergleichswerte: Mehrzweckhalle / Bezugsfläche 996 m² NGF

- Der spezifische **Stromverbrauchskennwert** der Jahre 2015 - 2017 liegt mit ca. **15 kWh/m²_{NGF}a** unter dem Mittelwert durchschnittlicher Mehrzweckhallen. Der Dorfgemeinschaftsbereich ist nicht enthalten (eigene Abrechnung Strom unten).
- Der Gesamtverbrauch der gekennzeichneten Gebäudeteile liegt bei 15 MWh/a. Die Verbräuche schwanken extrem in den Jahren. Ein Grund für diese Schwankung konnte nicht in Erfahrung gebracht werden.
- Die spezifischen Bruttokosten für Strom liegen bei 300 €/MWh. Bei diesem Preis ergeben sich durchschnittliche **jährliche Kosten von 4.554 €/a** für die Strombereitstellung.

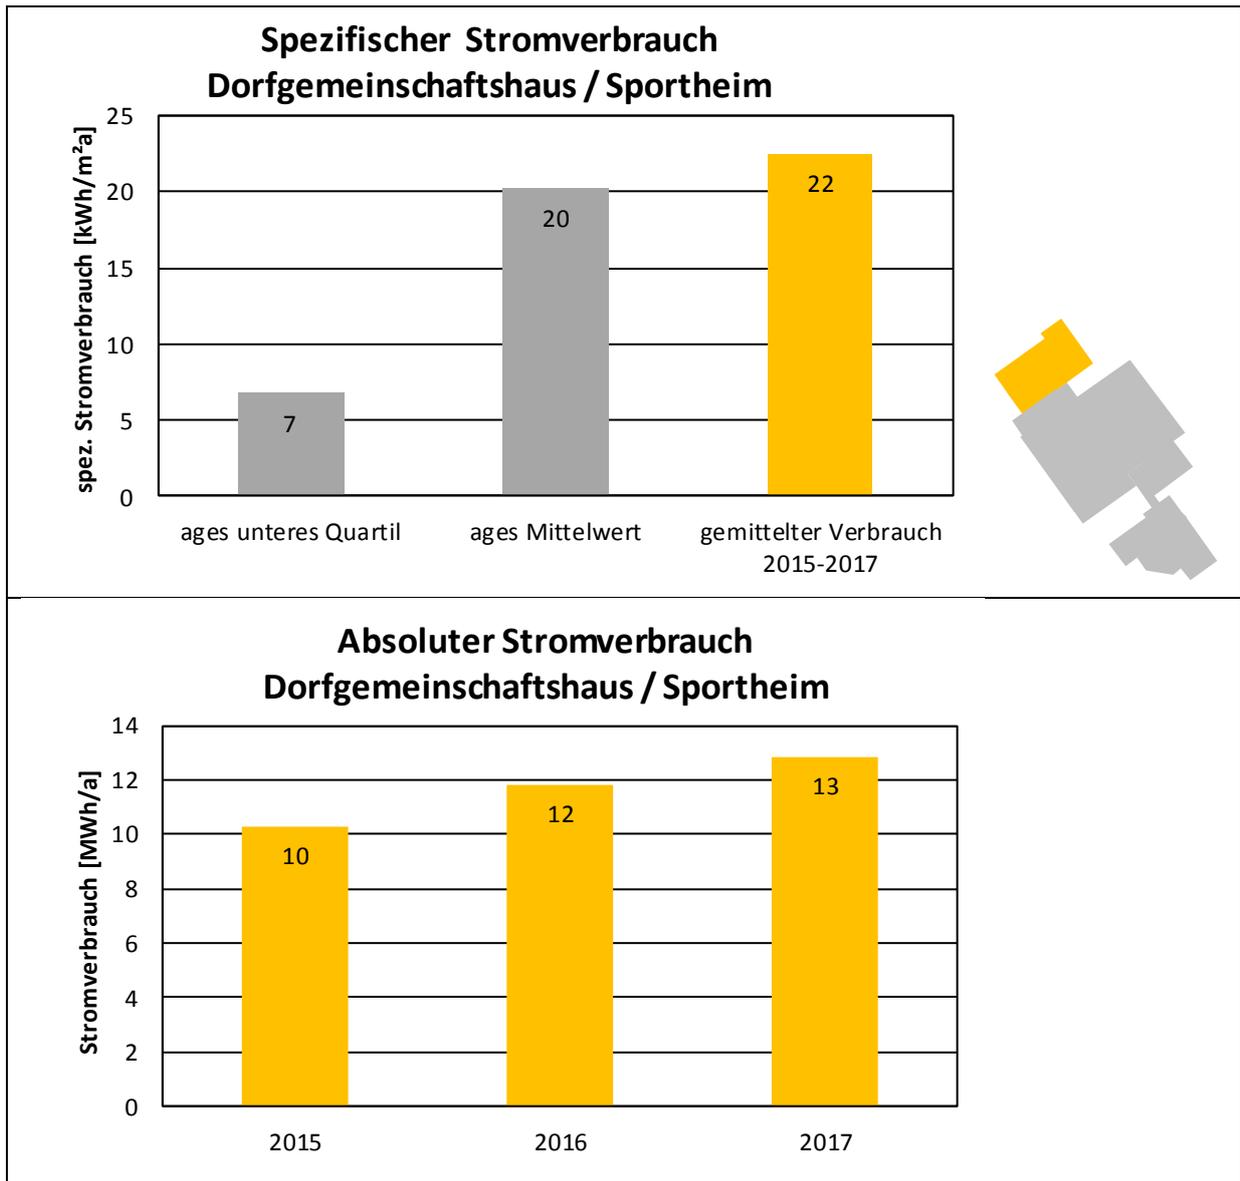
Abbildung 8: Vergleich des spezifischen Endenergieverbrauchs (Mittelwerte Strom 2015/ 16/ 17) mit ages Kennzahlen 2005 / ages Vergleichswerte: Sportheim / Bezugsfläche 519 m² NGF

- Der spezifische **Stromverbrauchskennwert** des Dorfgemeinschaftsbereiches (Sportheim, Umkleiden, Kitarraum KG, Versammlung KG) der Jahre 2015 - 2017 liegt mit ca. **22 kWh/m²_{NGF}a** im Bereich durchschnittlicher Sportheime im Bestand.
- Der Gesamtverbrauch der Liegenschaft liegt bei 12 MWh/a.
- Die spezifischen Bruttokosten für Strom liegen bei 272 €/MWh. Bei diesem Preis ergeben sich durchschnittliche **jährliche Kosten von 3.170 €/a** für die Strombereitstellung.

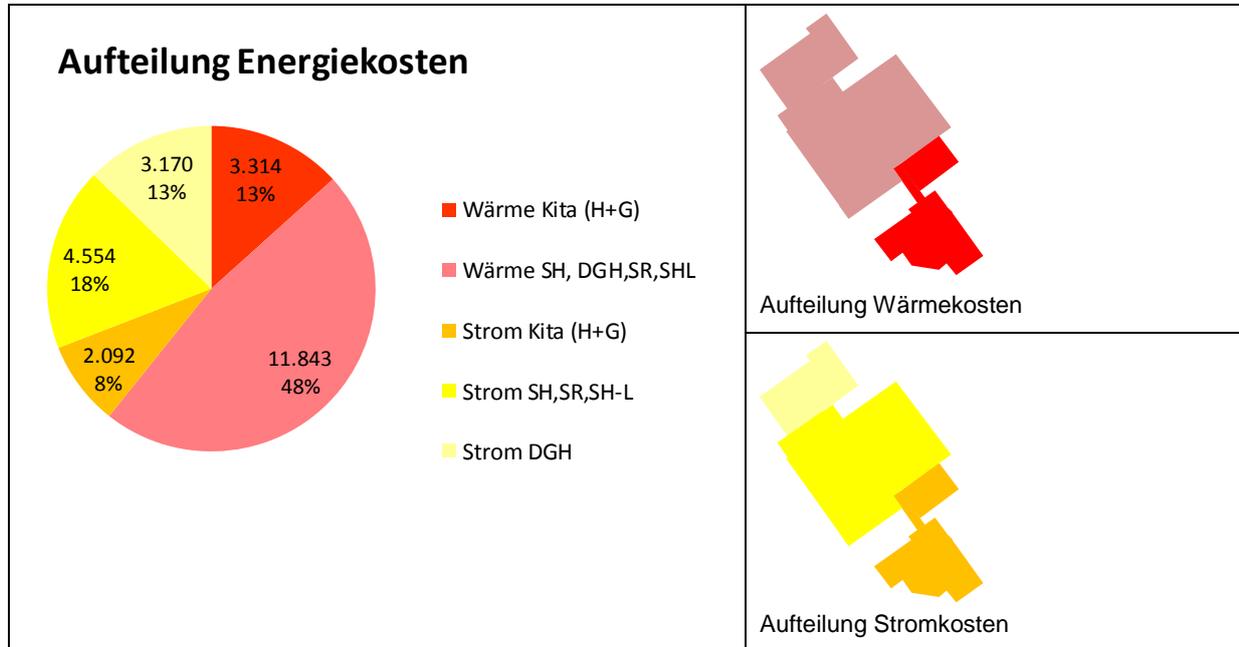
Abbildung 9: Energiekosten im Vergleich (Jährliche Bruttokosten i.M. auf Grundlage Witterungsbereinigter Daten)

- Für die gesamte Liegenschaft ergibt sich im Mittel ein Wärmeverbrauchskennwert von 129 kWh/m²_{NGfA} (250 MWh/a). Der Stromverbrauch liegt i.M. bei 18 kWh/m²_{NGfA} (34 MWh/a).
- Die **Energiekosten** teilen sich auf gemäß untenstehender Abbildung. In der Summe werden knapp **25.000 €/a** an die Energielieferanten gezahlt.

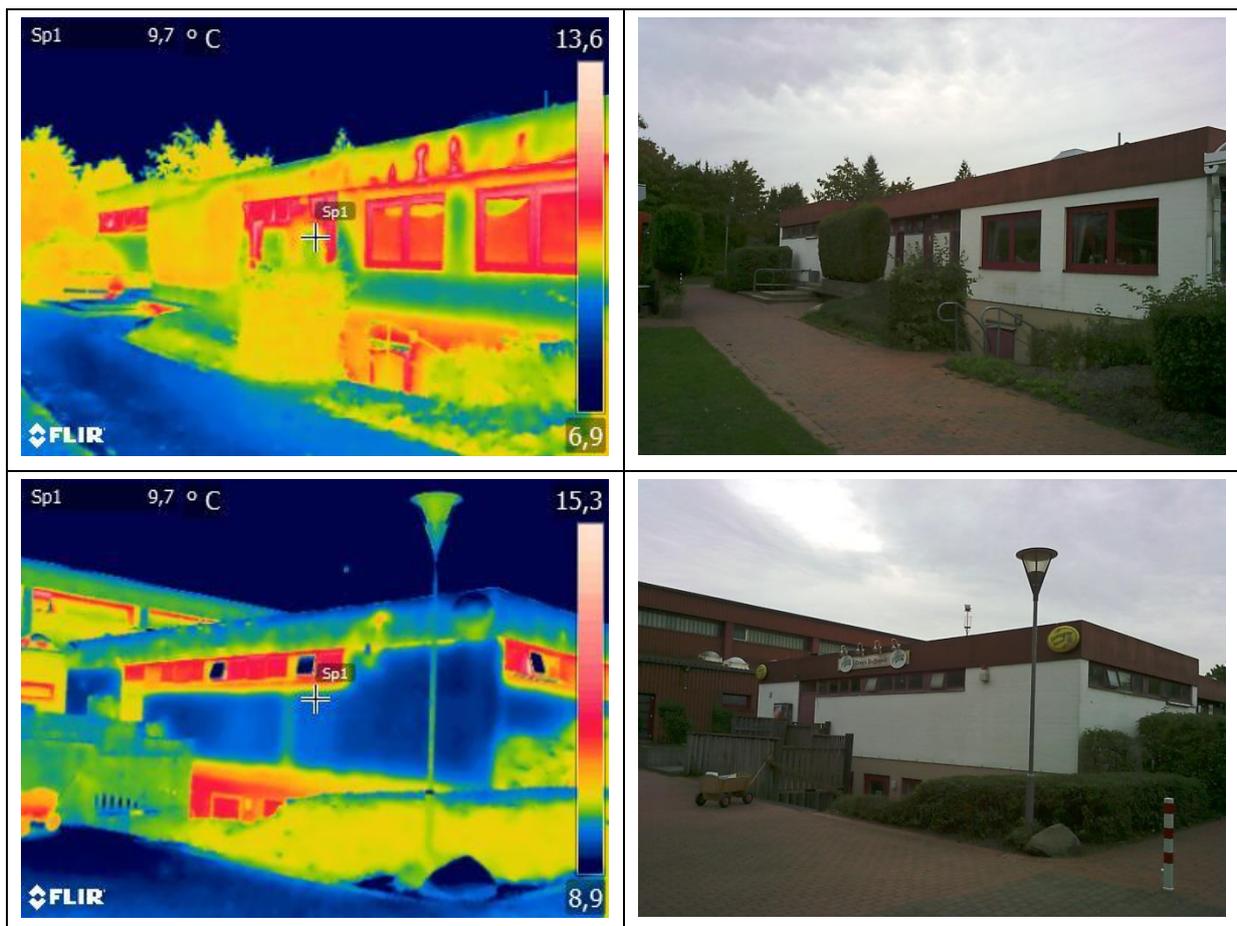
Abbildung 10: Thermografieaufnahmen Dorfgemeinschaftsbereich / Sportlerheim

- Die Außenwände des Untergeschosses sind wärmer und vermutlich deutlich schlechter gedämmt als die Wände im EG. Es wird angenommen, dass hier Massivmauerwerk vorhanden ist und im Obergeschoss ein zweischaliges Mauerwerk mit Perlite in der Zwischenschicht. Aufgrund der hochwertigen Nutzung in einem Teil des UG (Kitaräume) wird auch erkennbar geheizt. Die Wärmeverluste in diesem Bereich sind hoch.
- Die alten Holzfenster bilden den thermischen Schwachpunkt des Gebäudes.

- Im Dachbereich sind vermutlich Undichtheiten (abströmende Warmluft) zu erkennen. Im Rahmen einer Sanierung sollten neben der Verbesserung der Dämmung auch diese Schwachstellen analysiert und behoben werden.

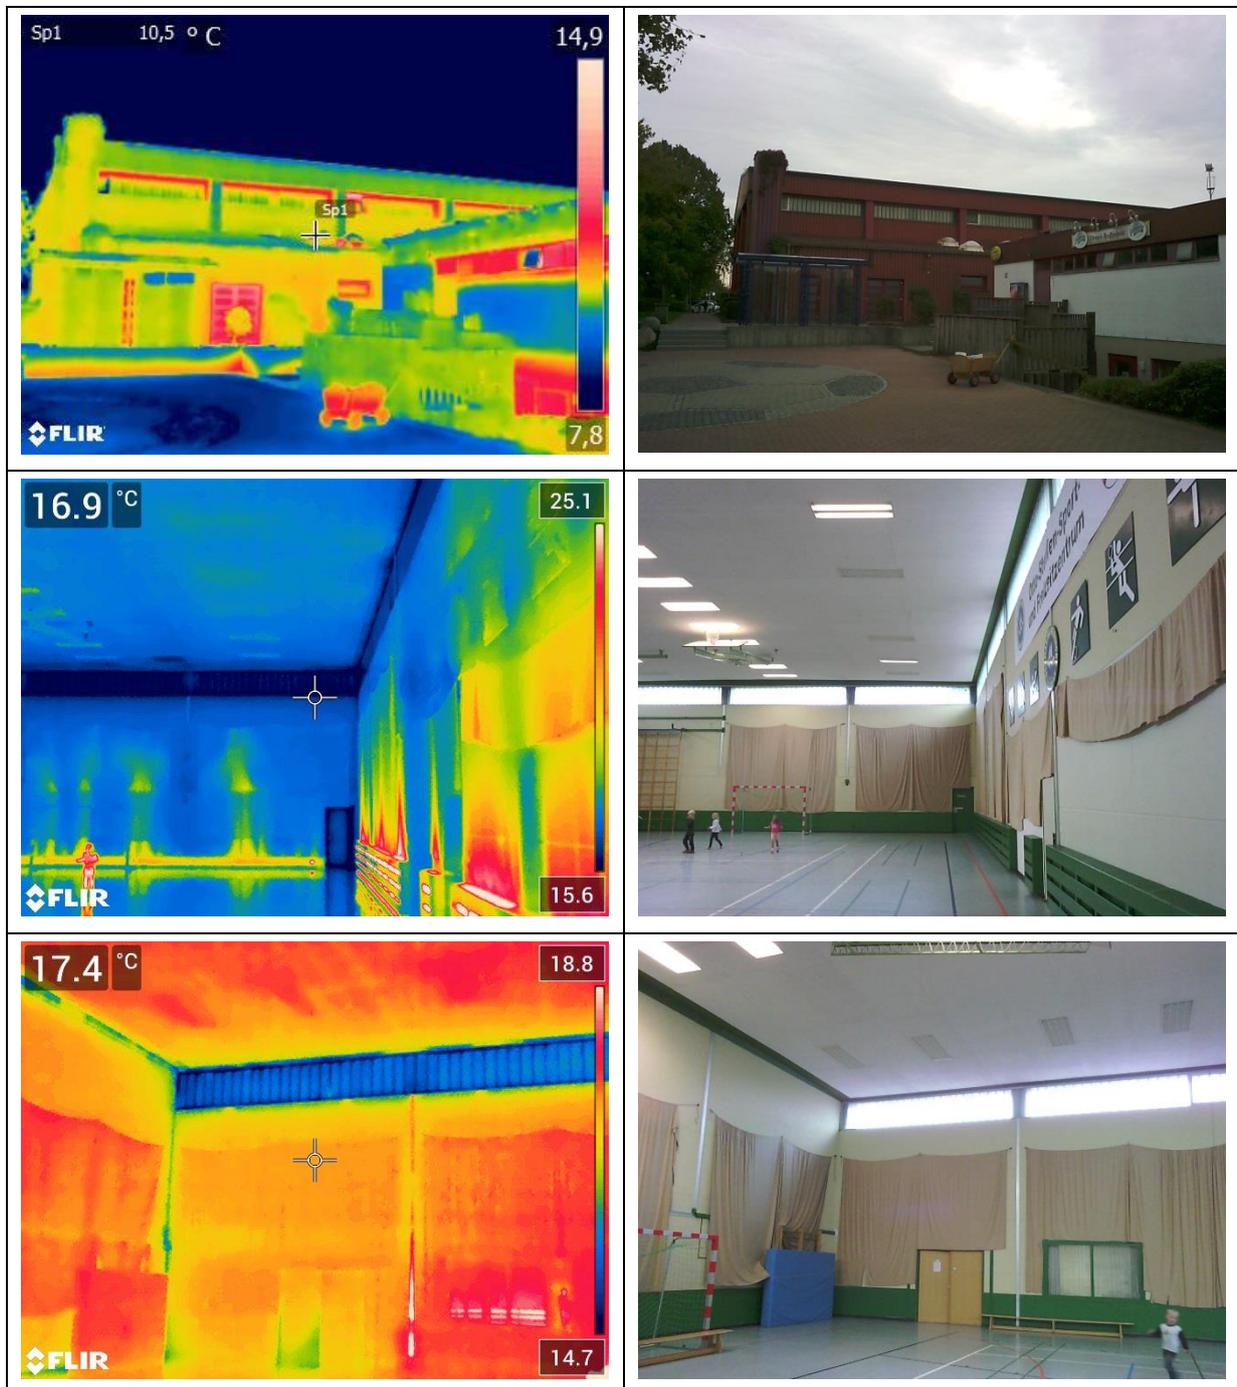
Abbildung 11: Thermografieaufnahmen Sporthalle

- Trotz des vorhandenen Stahlbetontragwerks sind keine relevanten thermischen Schwachstellen im Bereich der Stahlbetonstützen erkennbar. Es ist daher anzunehmen, dass die Träger im Rahmen der Fassadensanierung von außen mit Dämmung eingekleidet wurden (hinter Blechfassade).
- Der thermische Schwachpunkt der Sporthalle sind die Profilgläser (Lichtbänder).
- In der Halle sind die Heizkörper hinter der Holzverkleidung und die Heizverteilung an der Fassade zu erkennen.

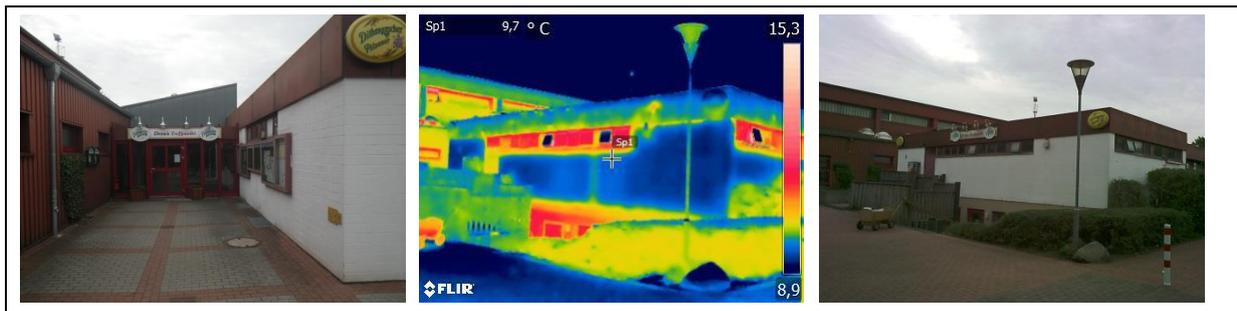
Um herauszufinden inwieweit eine Luftschicht in der Fassade des Sportheims zum Ausblasen mit Dämmstoff zur Verfügung steht, wurden Testbohrungen durch den Bauhofleiter durchgeführt. Außerdem wurden Personen durch den Bauhofleiter befragt, die am Bau des Sportheims beteiligt waren.

Im Ergebnis wurde keine nutzbare Luftschicht gefunden. Die vorhandene Luftschicht wurde bereits im Bau mit Perlite verfüllt. Die Erkenntnis deckt sich mit den Thermografieaufnahmen (EG guter thermischer Standard der Außenwand).

Abbildung 12: Überprüfte Außenwand des Sportheims

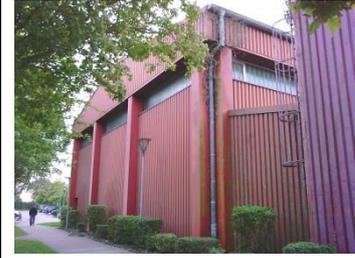
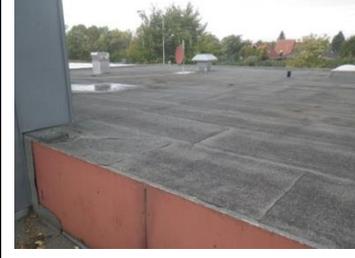
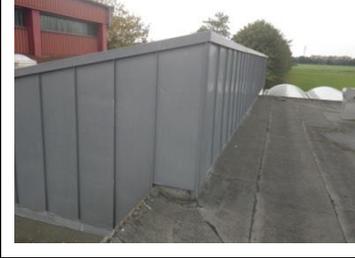
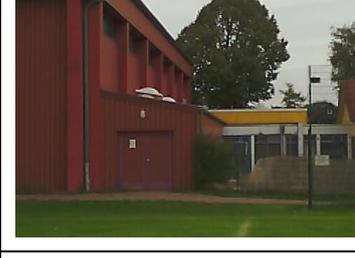
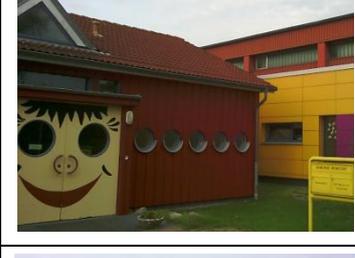
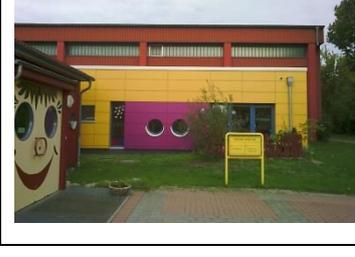
Abbildung 13: Ausschnitt vorliegende Planlage / Fotodokumentation Bauteile

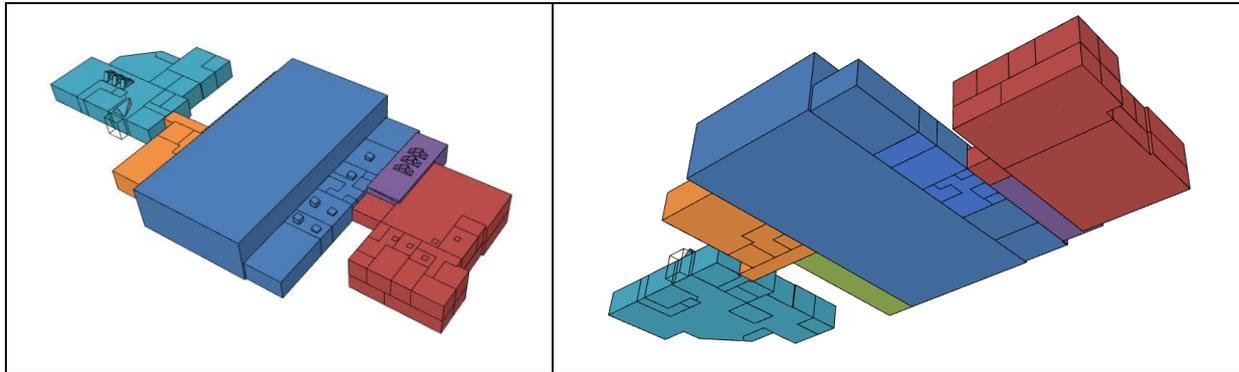
Im Volumenmodell, das später für die Energiebilanz verwendet wird, wurden die Bauteile entsprechend der Bauabschnitte unterschieden und mit U-Werten belegt. Im Anhang ist die genaue Zuordnung nach Bauteil und Zone zu finden.

Abbildung 15: Übersicht Bauteile nach Bauabschnitten

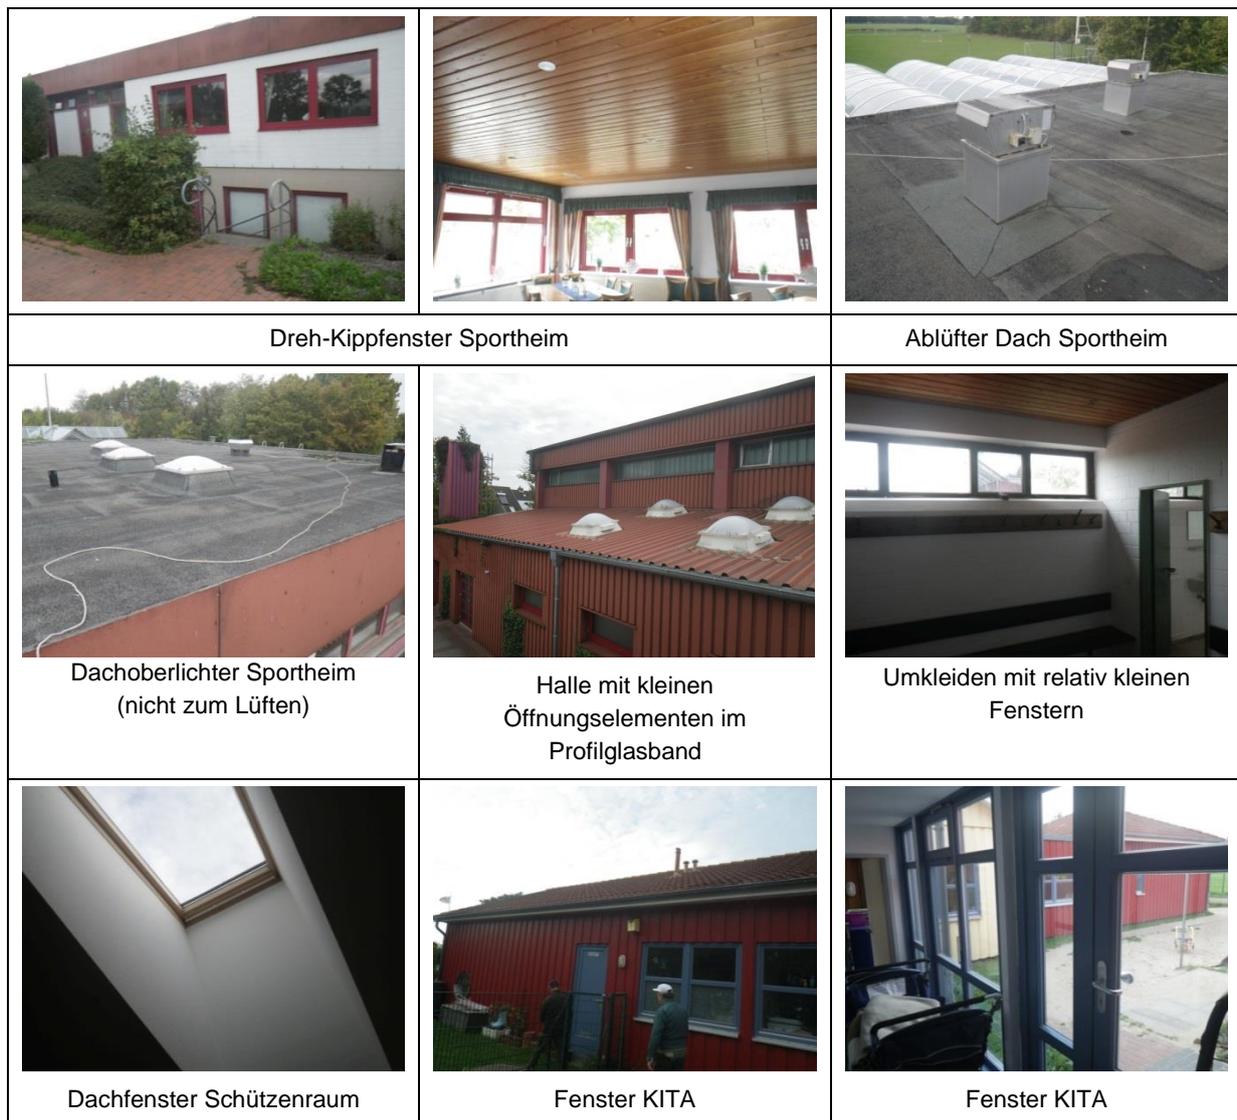
- Der Gebäudetrakt wird weitgehend natürlich über Fenster belüftet. Kleinere Teile wie die Sanitärbereiche werden mechanisch über Ablüfter versorgt.
- Die Öffnungsflächen für die Fensterlüftung sind im Bereich der Sporthalle gering. Im Rahmen einer Sanierung sollten die Öffnungsflächen vergrößert werden.
- In Teilbereichen wie Sanitär sind einfache Abluftanlagen installiert, die manuell eingeschaltet werden (teilweise über Lichtschalter). Im Sportheim und im Versammlungsraum KG sind etwas größere Ablüfter installiert. Diese Anlagen werden selten genutzt und stehen am Rande der Lebensdauer.

Abbildung 19: Übersicht Belüftungselemente

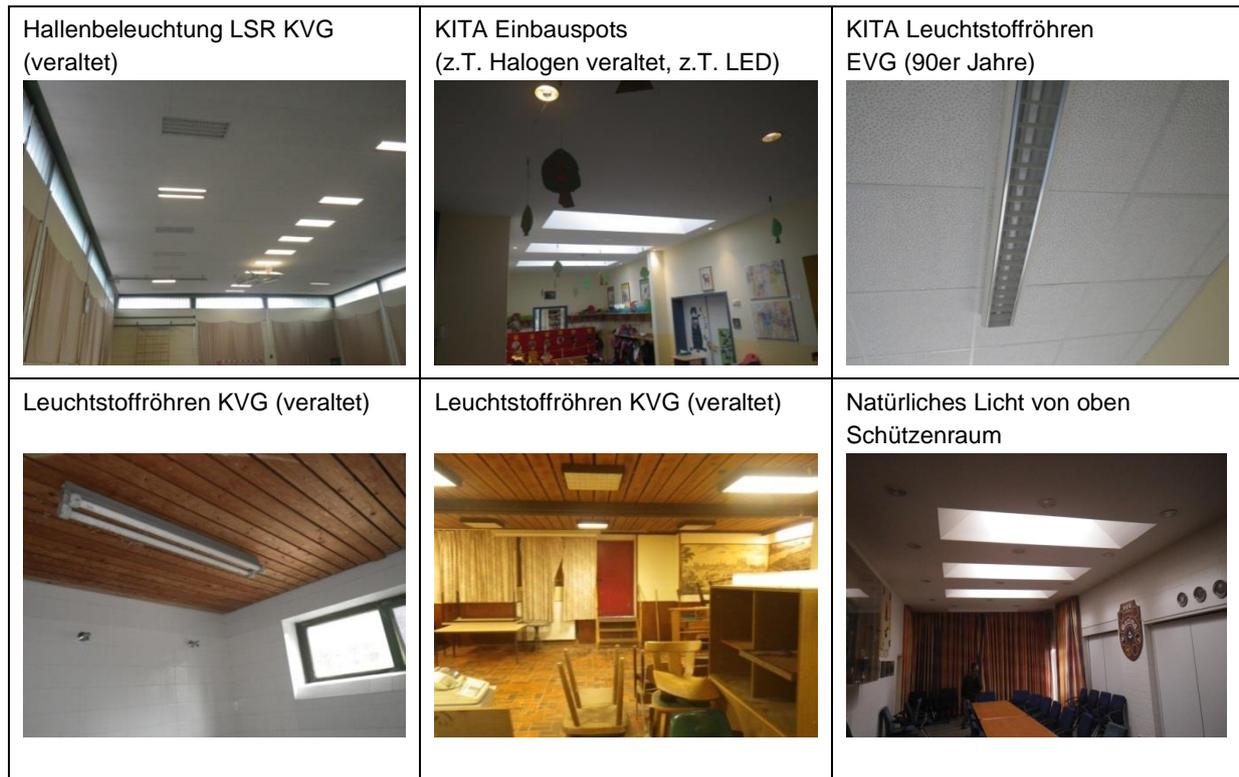
- Die Beleuchtung entspricht in großen Teilen dem Baualter.
- Überwiegend sind veraltete Leuchtstoffröhren mit KVG (konventionelles Vorschaltgerät) installiert. Eine Automatisierung ist nicht installiert.
- Durch Licht von oben ist die natürliche Belichtung in Teilbereichen gut. Teilweise ist die Natürliche Belichtung allerdings auch schlecht (z.B. UG).

Abbildung 20: Übersicht Beleuchtung

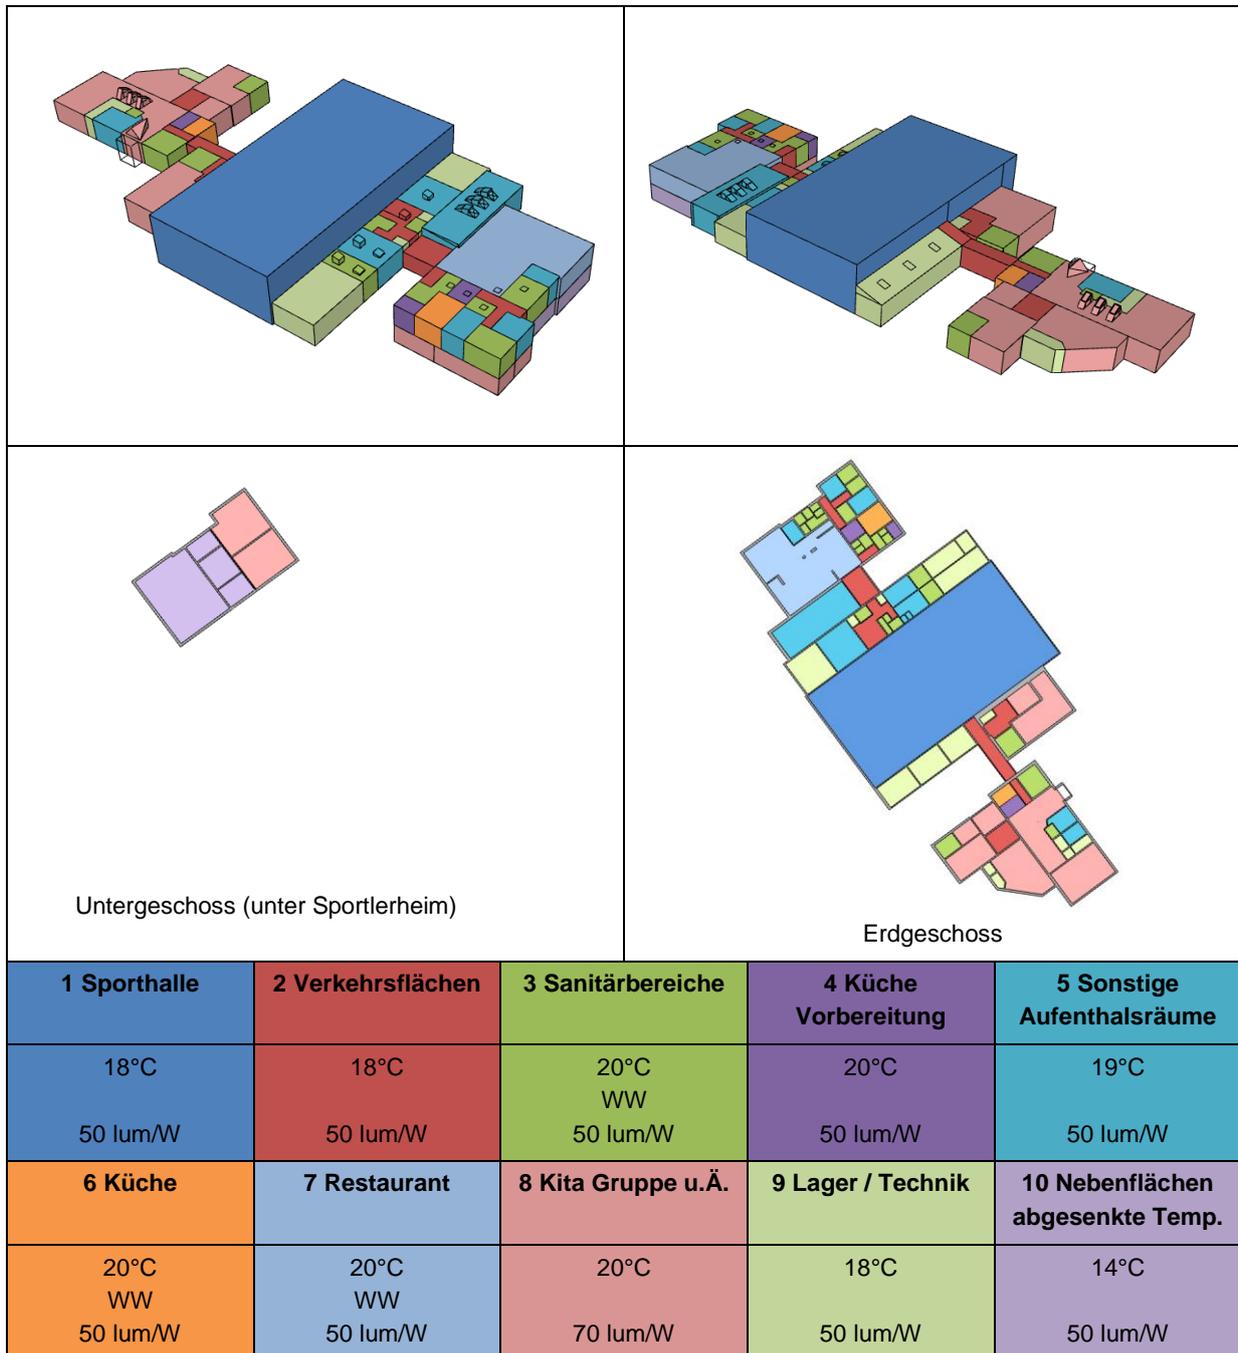
Es wurde ein Volumenmodell erstellt um relevante Flächen und die Volumina zu erfassen sowie eine Zonierung vorzunehmen. Es werden 10 Hauptnutzungsbereiche unterschieden und in der Energiebilanz als Zonen mit entsprechender Nutzung und Konditionierung abgebildet. Im 3D-Modell wird für die energetische Bilanzierung die Dämmebene abgebildet.

Bei diesem Gebäude liegt diese Ebene i.d.R. auf der Decke und nicht im Dachbereich (Ausnahme Lager Sporthalle und Lichtschächte bzw. Dachoberlichter).

Abbildung 21: Zoniertes Volumenmodell thermische Hülle

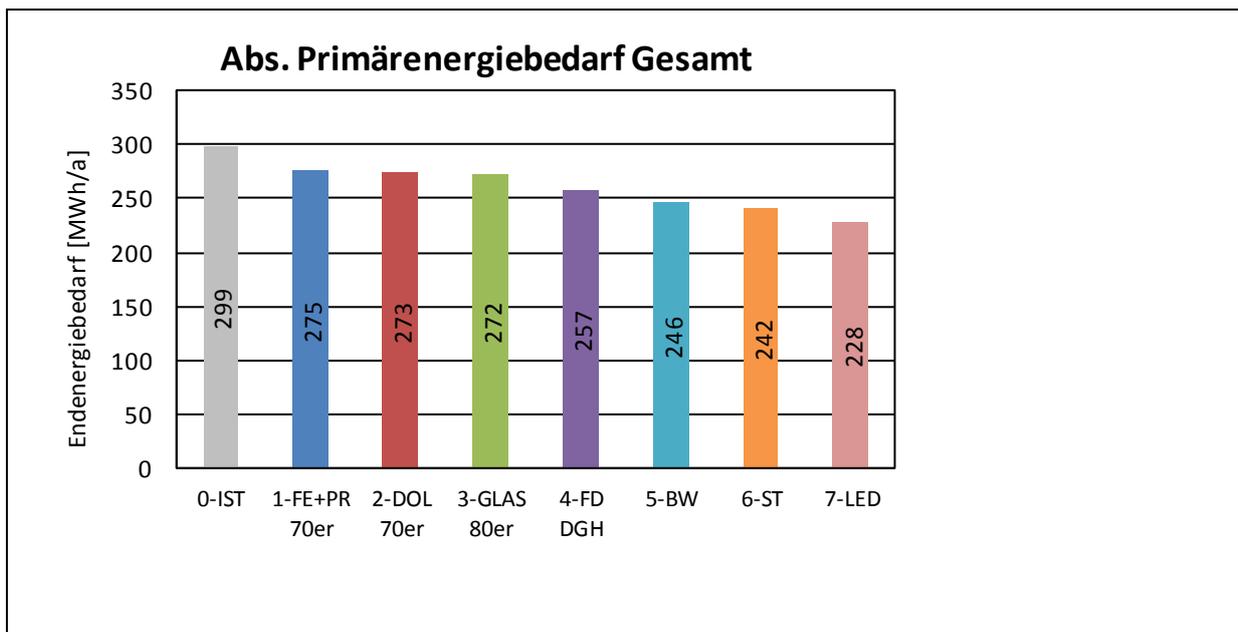
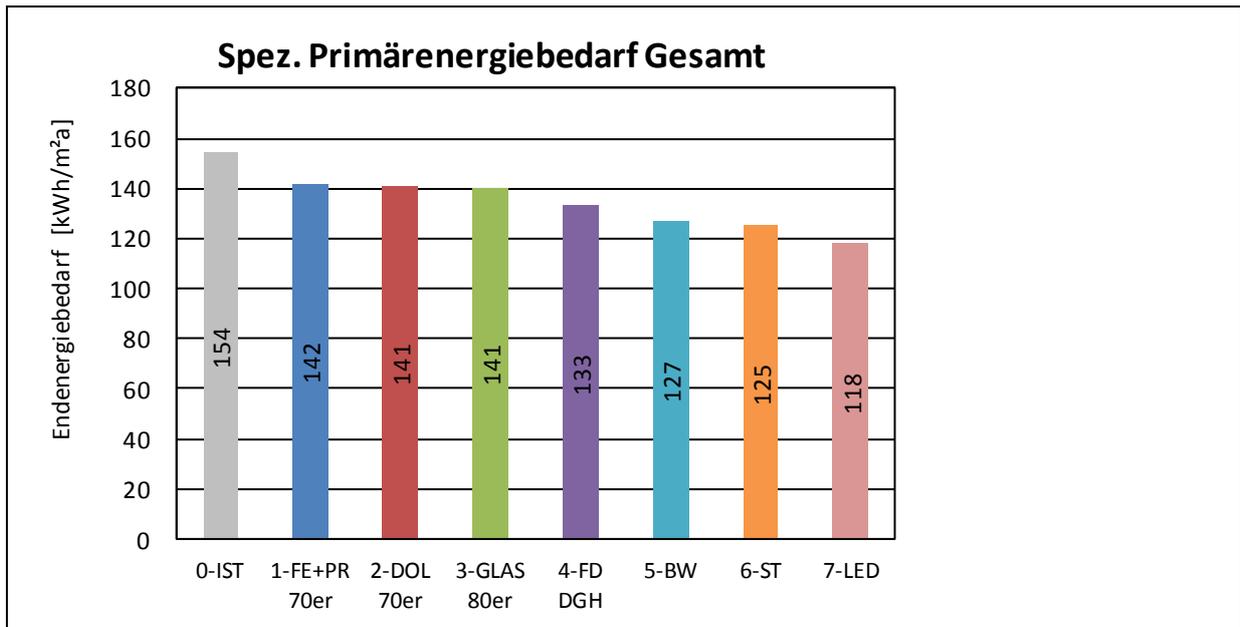
Durch Umsetzung sämtlicher aufgeführter Maßnahmen ist eine Absenkung des Primärenergiebedarfs von 299 MWh/a auf 228 MWh/a erreichbar.

Abbildung 25: Absoluter und spezifischer Primärenergiebedarf (Bezugsfläche NGF)

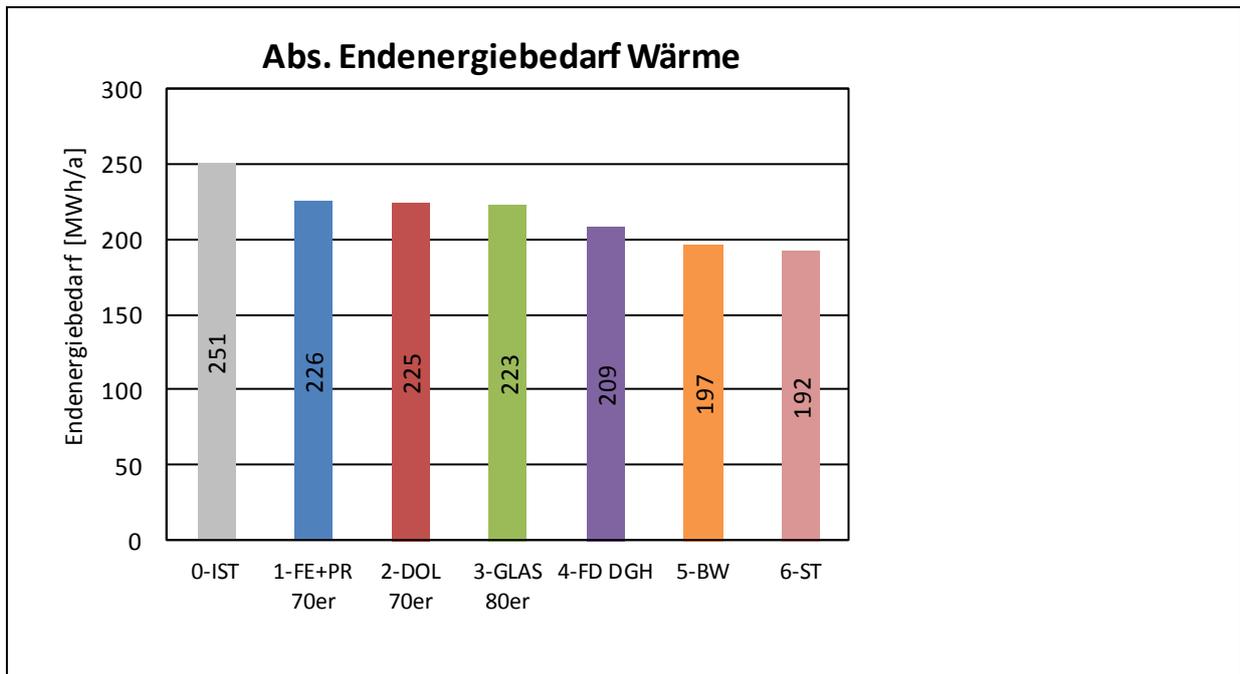
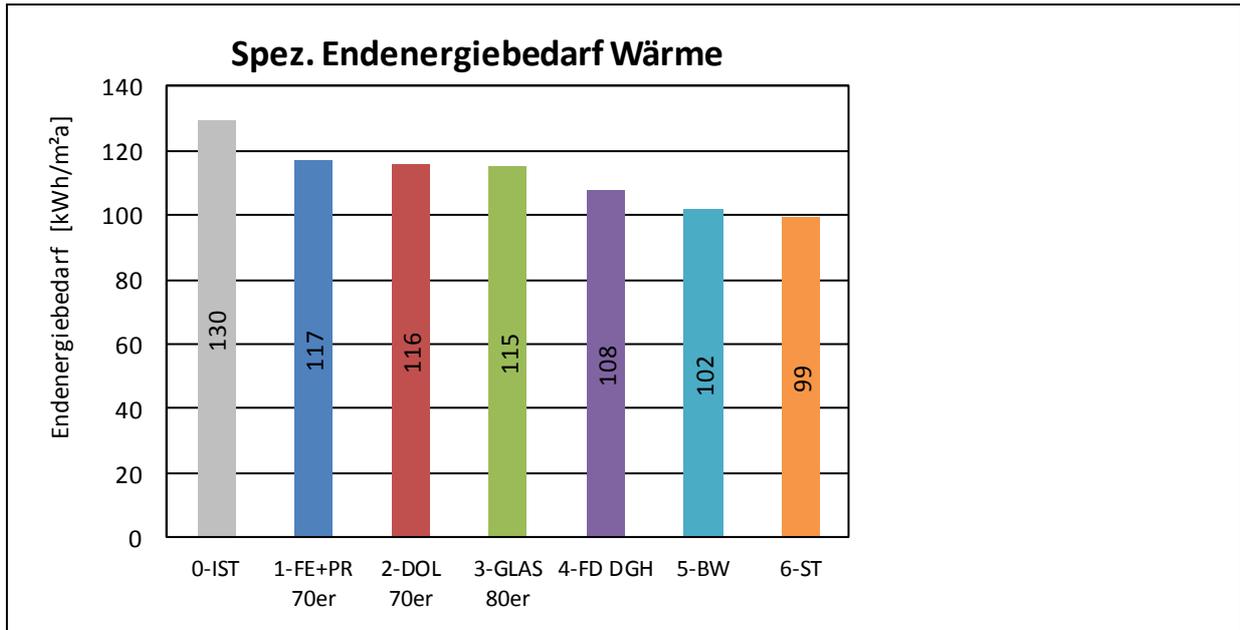
Durch Umsetzung der 6 aufgeführten Maßnahmen kann der Endenergiebedarf für Wärme von ca. 251 MWh/a auf 192 MWh/a abgesenkt werden.

Abbildung 26: Absoluter und spezifischer Energiebedarf Wärme (Bezugsfläche NGF)
