**Gemeinde Wendtorf
Sport- und Freizeithalle, Kita,
Dorfgemeinschaftshaus**

**Sanierungsfahrplan (BAFA)
ENW 10186**

Stand 13.11.2018

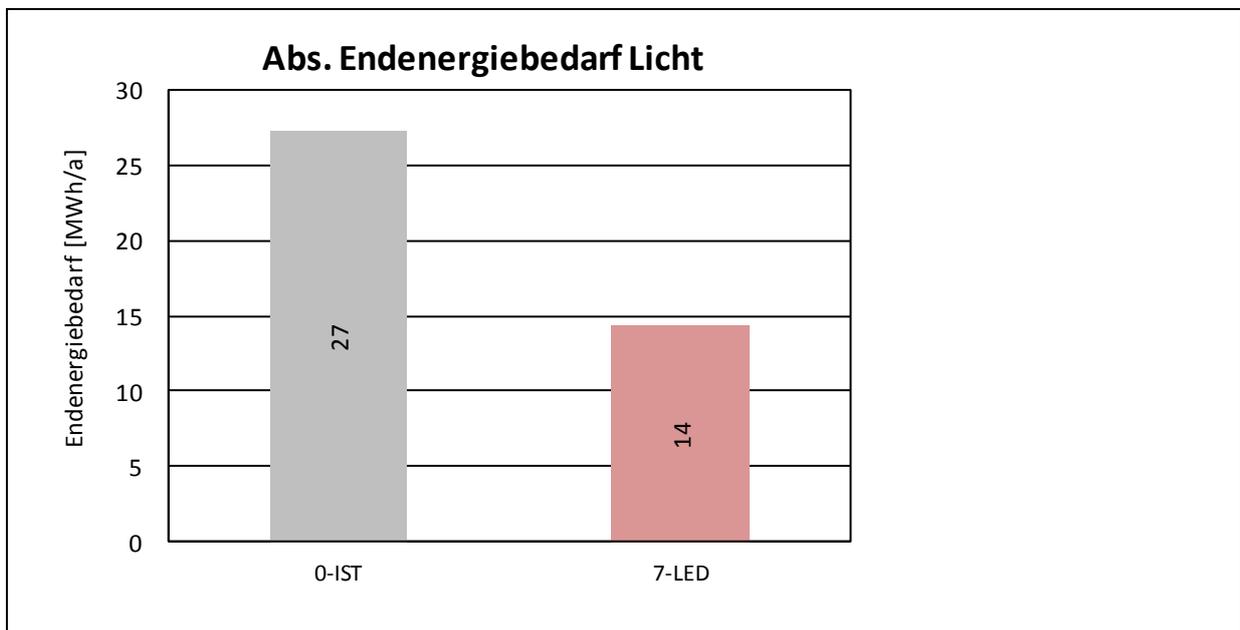
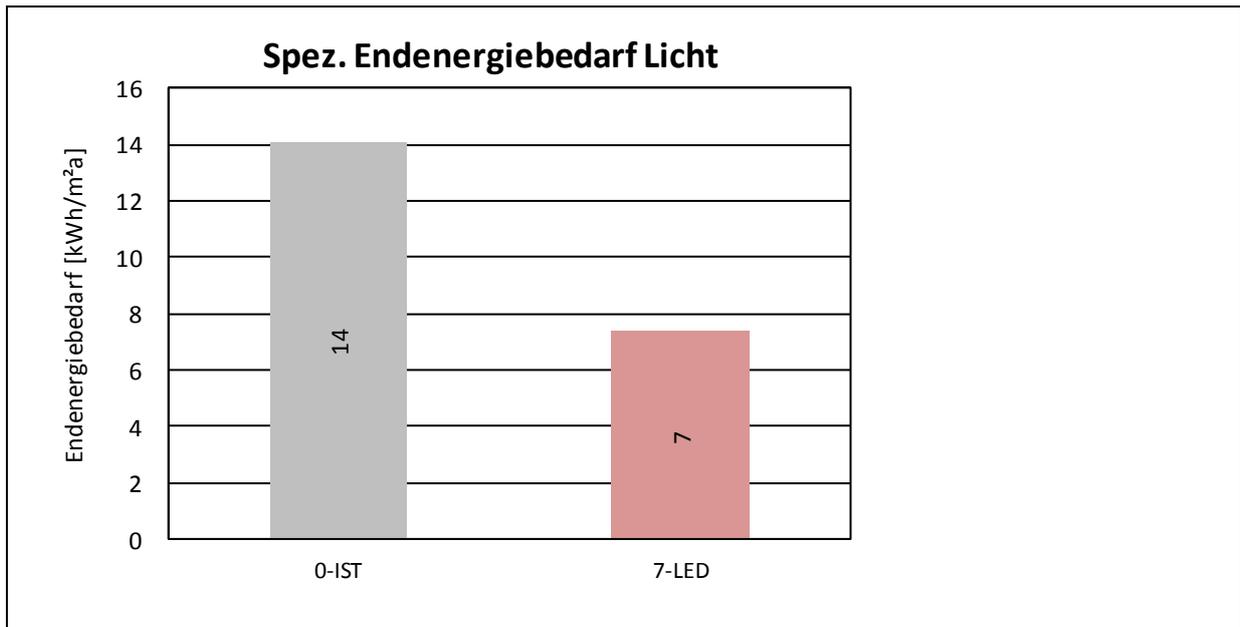
Für die Beleuchtung wird ein Einsparpotenzial auf ca. 50% des jetzigen Bedarfs angenommen.

Abbildung 27: Absoluter und spezifischer Energiebedarf Beleuchtung (Bezugsfläche NGF)

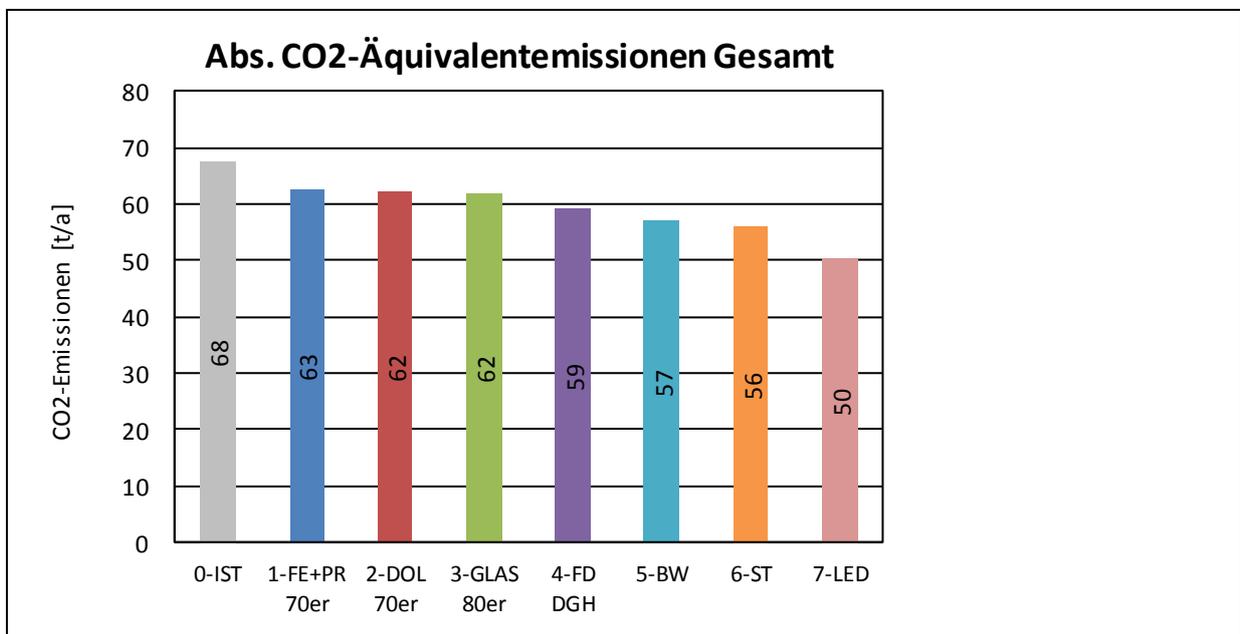
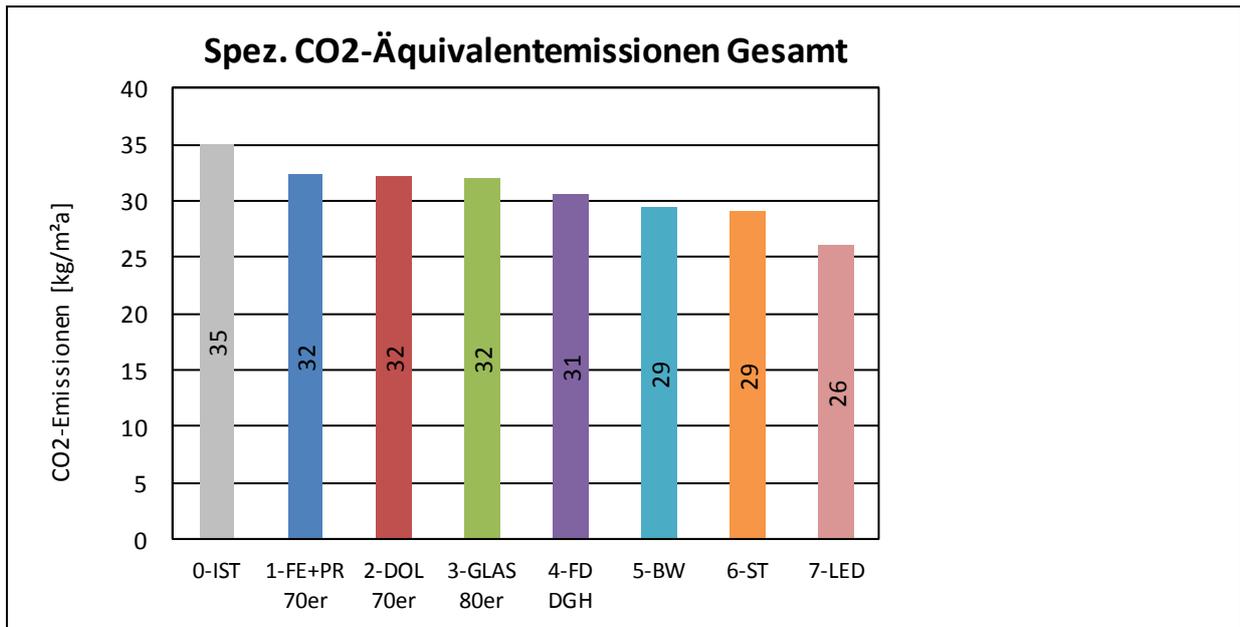
Abbildung 28: Absolute CO₂-Emissionen

Die CO₂ Emissionen können in der Summe um 26% gesenkt werden.

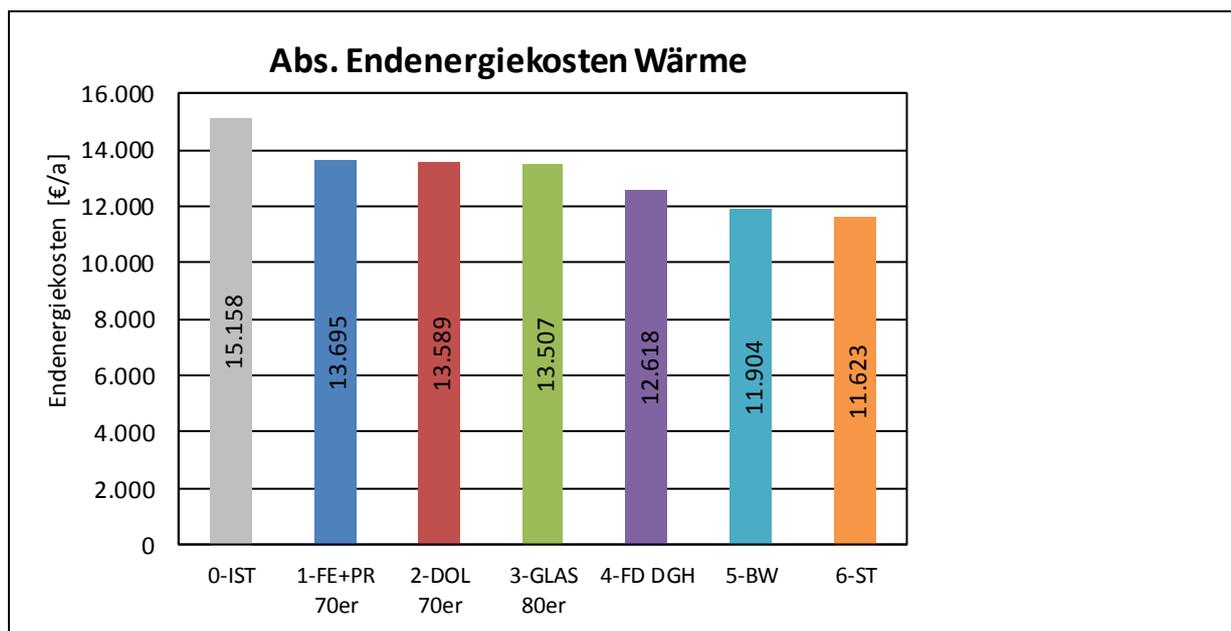
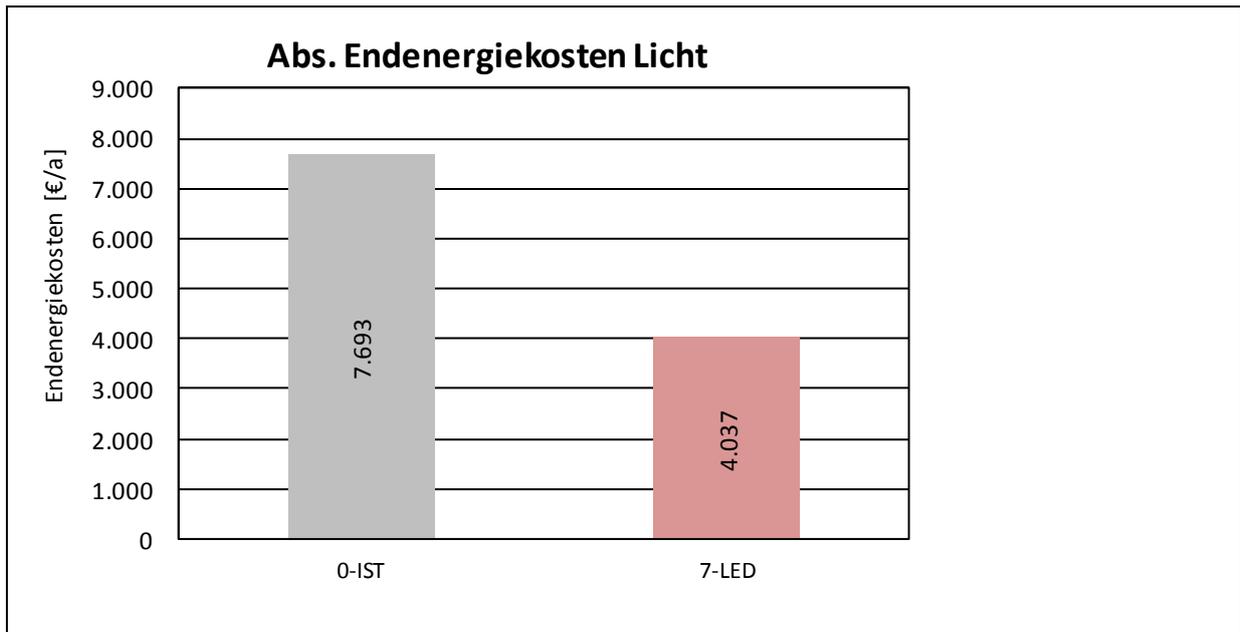
Abbildung 30: Absolute jährliche Endenergiekosten Wärme bzw. Licht
 Kosten Erdgas = 61 €/MWh
 Kosten Strom = 282 €/MWh

- Die Wärmekosten können bei Umsetzung der Maßnahmen 1-6 von aktuell 15.158 €/a auf ca. 11.623 €/a reduziert werden.
- Die Stromkosten für Beleuchtung können von 7.693 €/a auf 4.037 €/a reduziert werden.

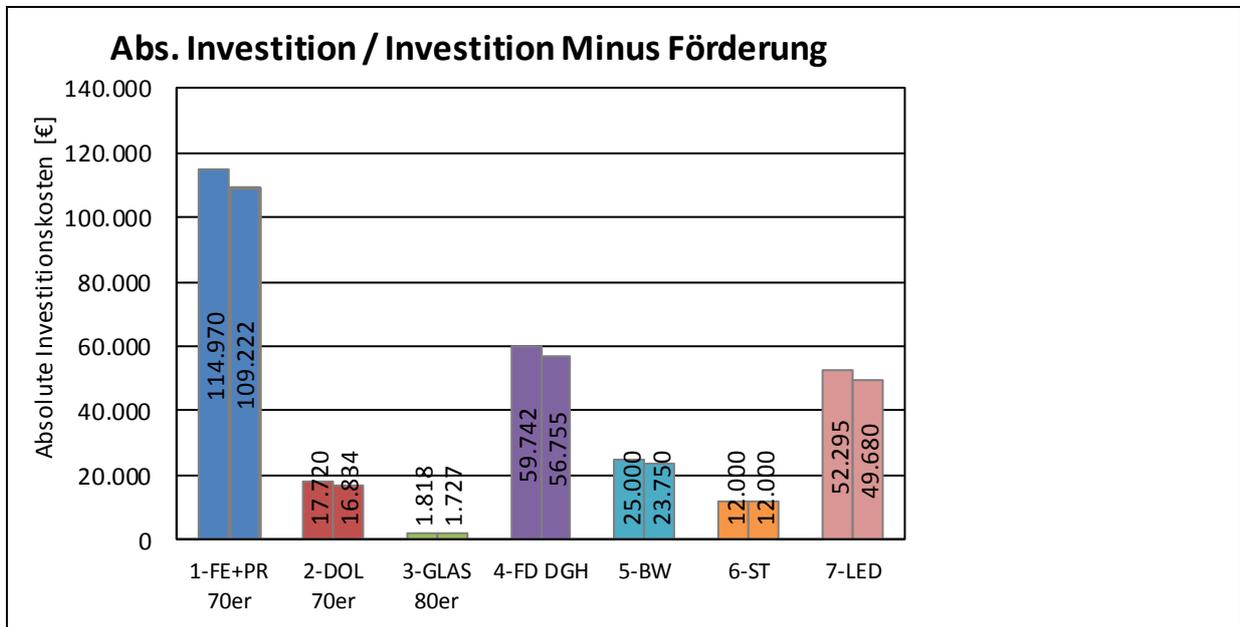
Abbildung 31: Absolute Investitionskosten

Bei Umsetzung der Maßnahmen 1 - 7 ergeben sich Kosten (abzüglich der KfW Tilgungszuschüsse) in Höhe von ca. **269.968 €**. Es wurden nur die Baukosten grob geschätzt. Nebenkosten der Planung, Nebenarbeiten, Gerüst usw. sind nicht enthalten.

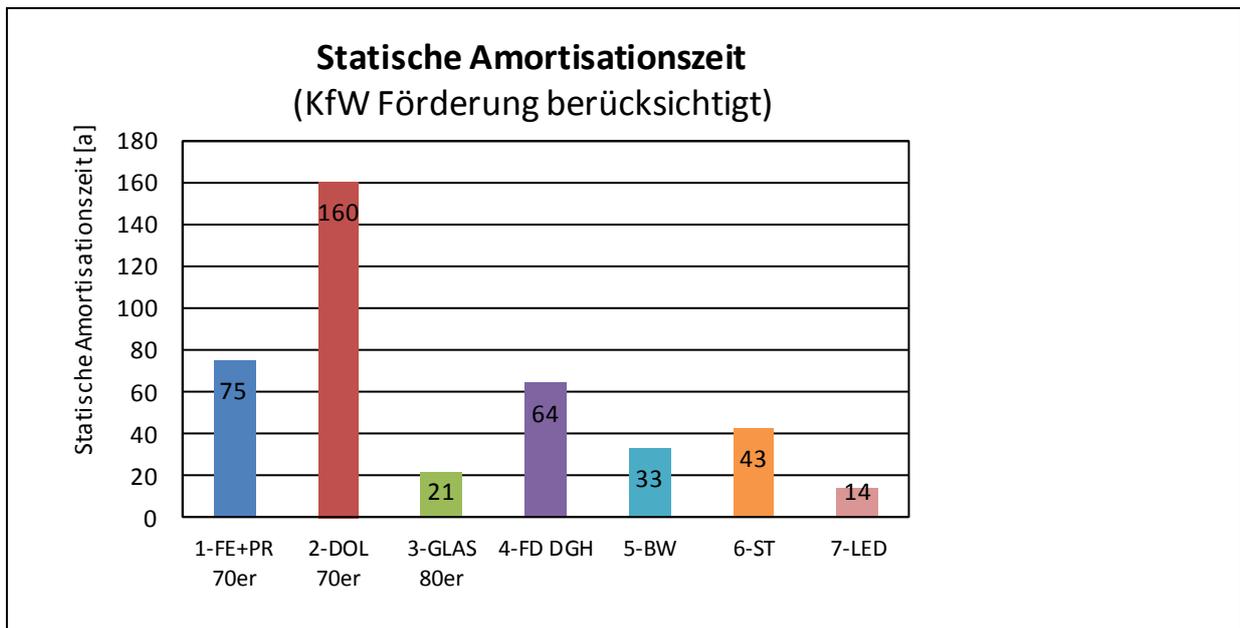
Abbildung 33: Statische Amortisationszeit
