## Auftrag an Bauhof

# KONTROLLBLATT ZUR SPIELPLATZÜBERWACHUNG

## Spielplatz 1 Langensoll 1

Tag der Kontrolle 29.03.2012 Namen der Prüfer: Dipl. Ing. M. Müller, Amt Probstei

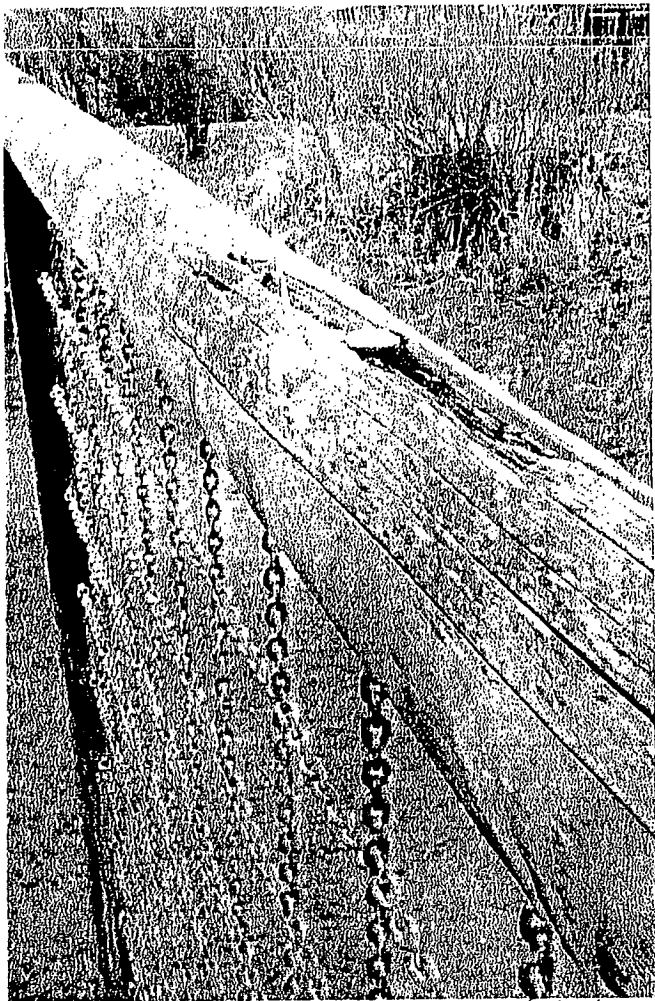
01-1

| Gegenstand / Gerät | in<br>Ordnung | Art des Mangels | Mangel beseitigt<br>am | durch Unterschrift |
|---|---|---|---|---|
| hoher Kletterturm mit<br>Hangelteilen, Holz-<br>brücke, Kettengitter<br>Schwebebalken | Bild 01_1<br>Bild 01_2<br>Bild 01_3 | Balken über Kettengitter morsch- austauschen<br>Haltebalken am Hangelseil morsch- austauschen<br>Turmdach defekt | | |

Spielplatz 1 Langensoll: Kletterturm bis zur Reparatur sperren. Morsche Teile austauschen.

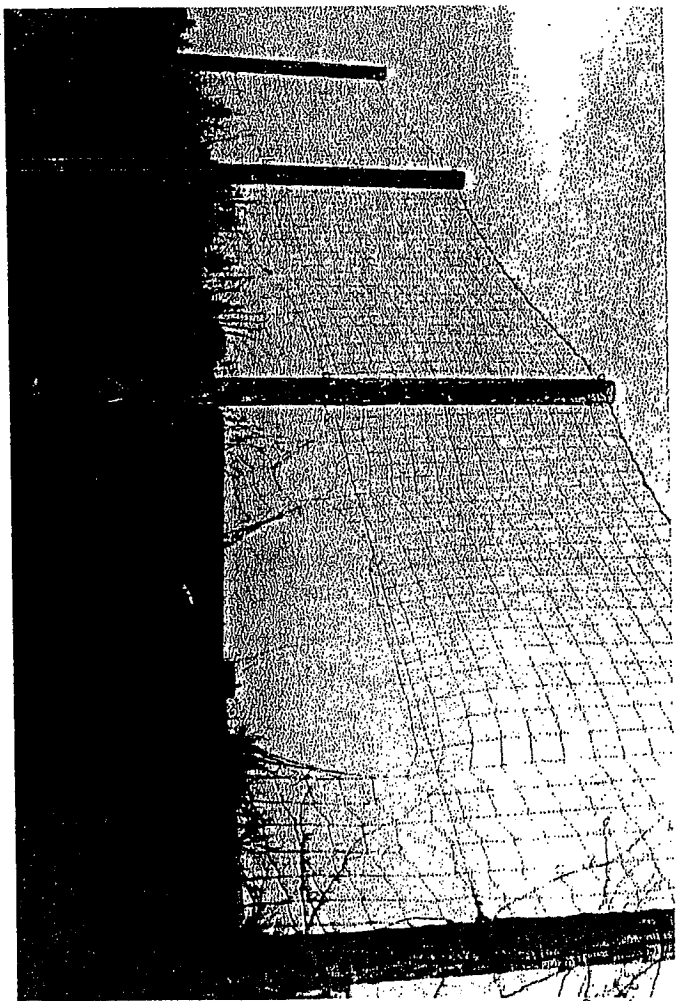
01-4

| Gegenstand / Gerät | in<br>Ordnung | Art des Mangels | Mangel beseitigt<br>am | durch Unterschrift |
|---|---|---|---|---|
| Ballfangzaun | Bild 01_4 | defekt | | |

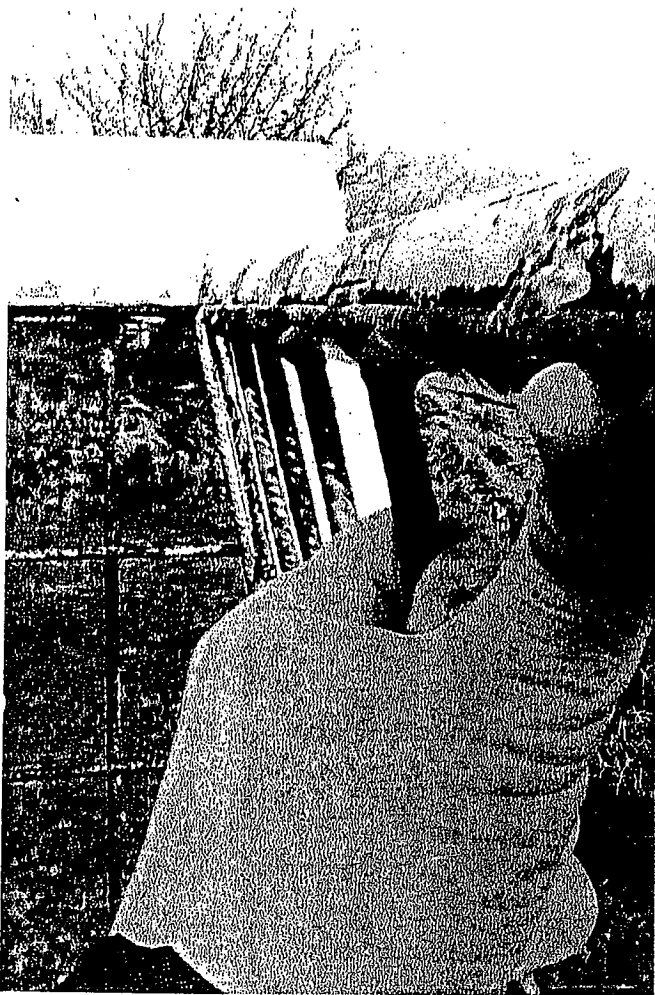
04-5

| Gegenstand / Gerät | in<br>Ordnung | Art des Mangels | Mangel beseitigt<br>am | durch Unterschrift |
|---|---|---|---|---|
| Grandplatz mit Tor | Bild 01_5 | Torgitter nachschweißen | | |

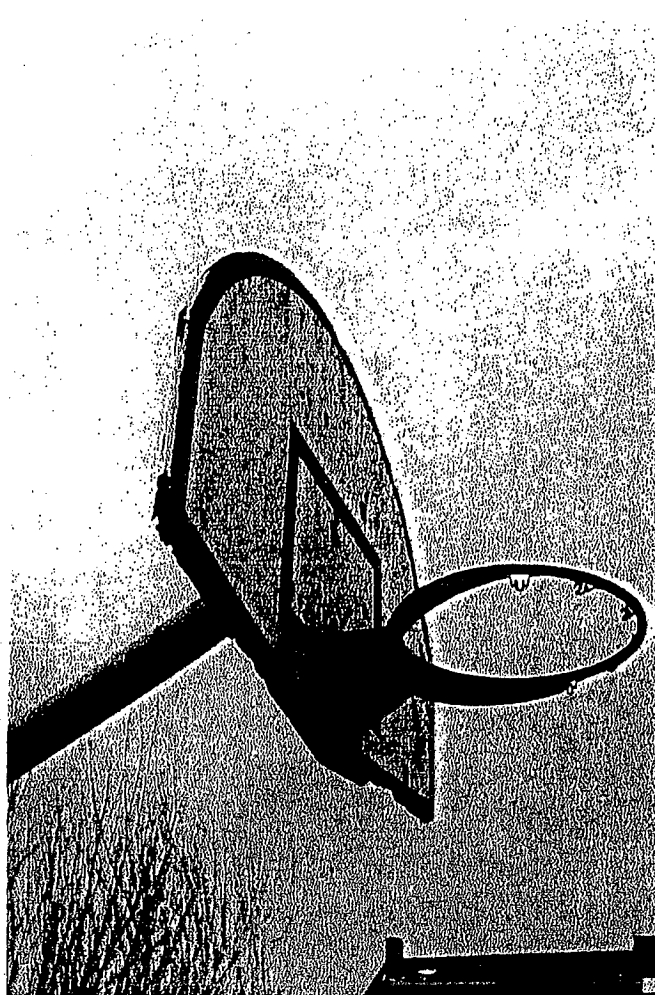
04-6

| Gegenstand / Gerät | in<br>Ordnung | Art des Mangels | Mangel beseitigt<br>am | durch Unterschrift |
|---|---|---|---|---|
| Basketballkorb | Bild 01_6 | Platte defekt, Grandfläche uneben, verunkrautet | | |

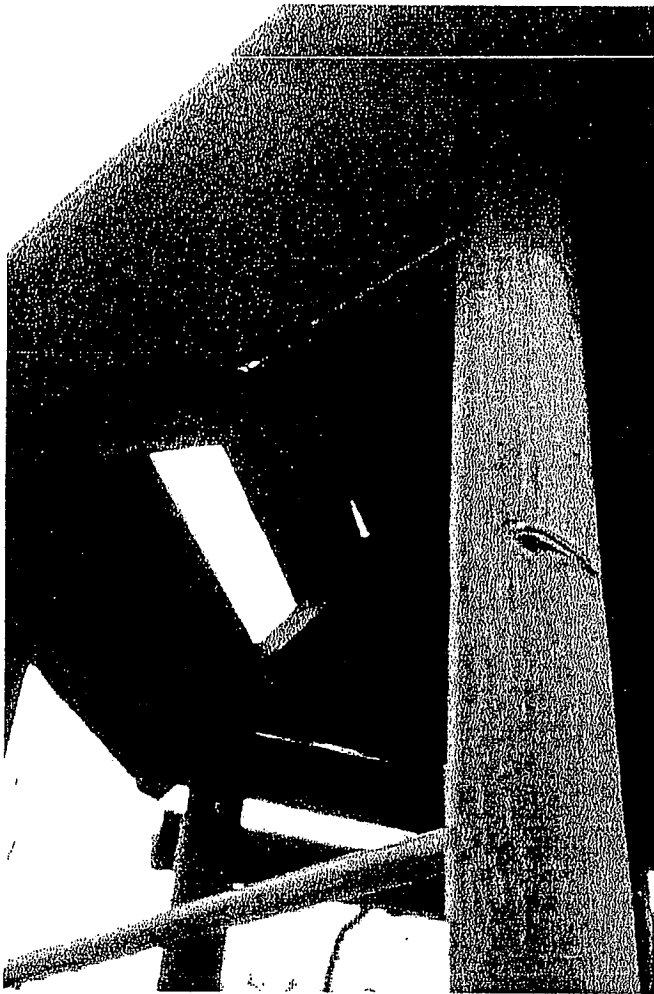
03-1

| Gegenstand / Gerät | In<br>Ordnung | Art des Mangels | Mängel beseitigt<br>am |
|---|---|---|---|
| Spielturm 13,0mX9,0m<br>mit Leiter,<br>Hangelrampe,<br>Rutschstange,<br>Kletternetz,<br>Hangelbalken | Bild 03_1 | Dach verrottet (Hersteller Aukamp) | |

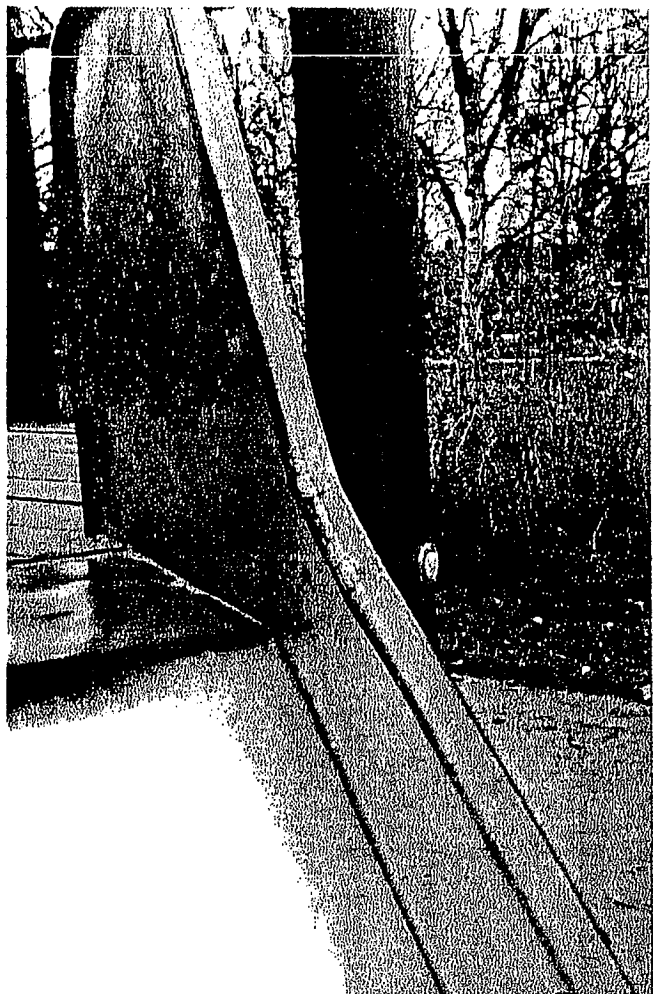
03-2

| Gegenstand / Gerät | In<br>Ordnung | Art des Mangels | Mängel beseitigt<br>am |
|---|---|---|---|
| | Bild 03_2 | Rutsche oben seitlich Schweißnaht gebrochen | |

Spielplatz 3 Kurpark: Rutsche mit gebrochener Schweißnaht sperren. Niro-Schmidt beauftragen,  
Schweißnaht ordnungsgemäß zu reparieren

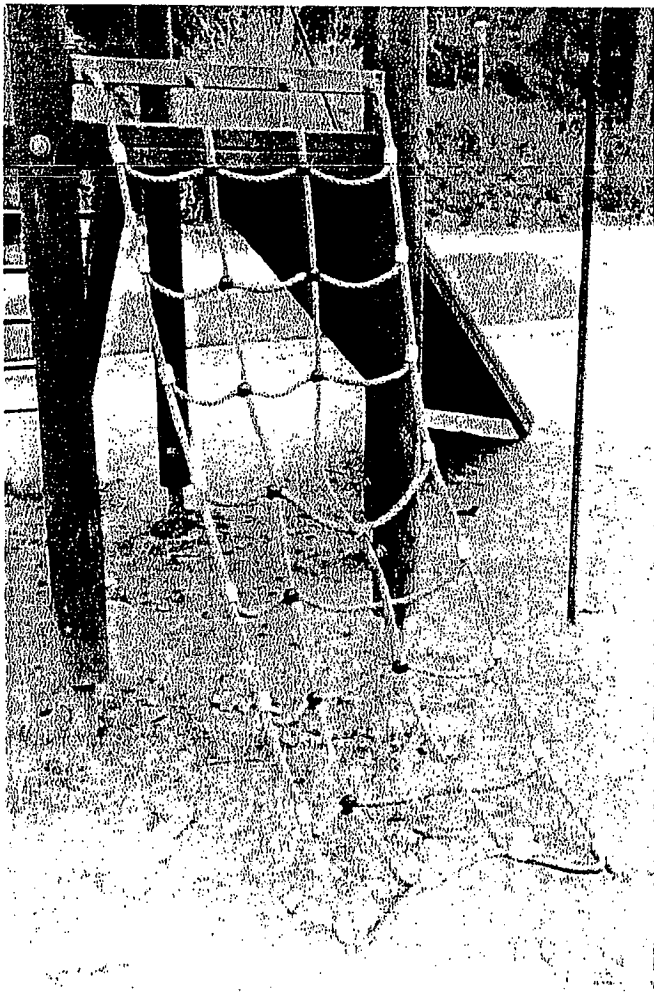
03-3

| Gegenstand / Gerät | In<br>Ordnung | Art des Mangels | Mängel beseitigt<br>am |
|---|---|---|---|
| | Bild 03_3<br>X | Kletternetz erneuern | |

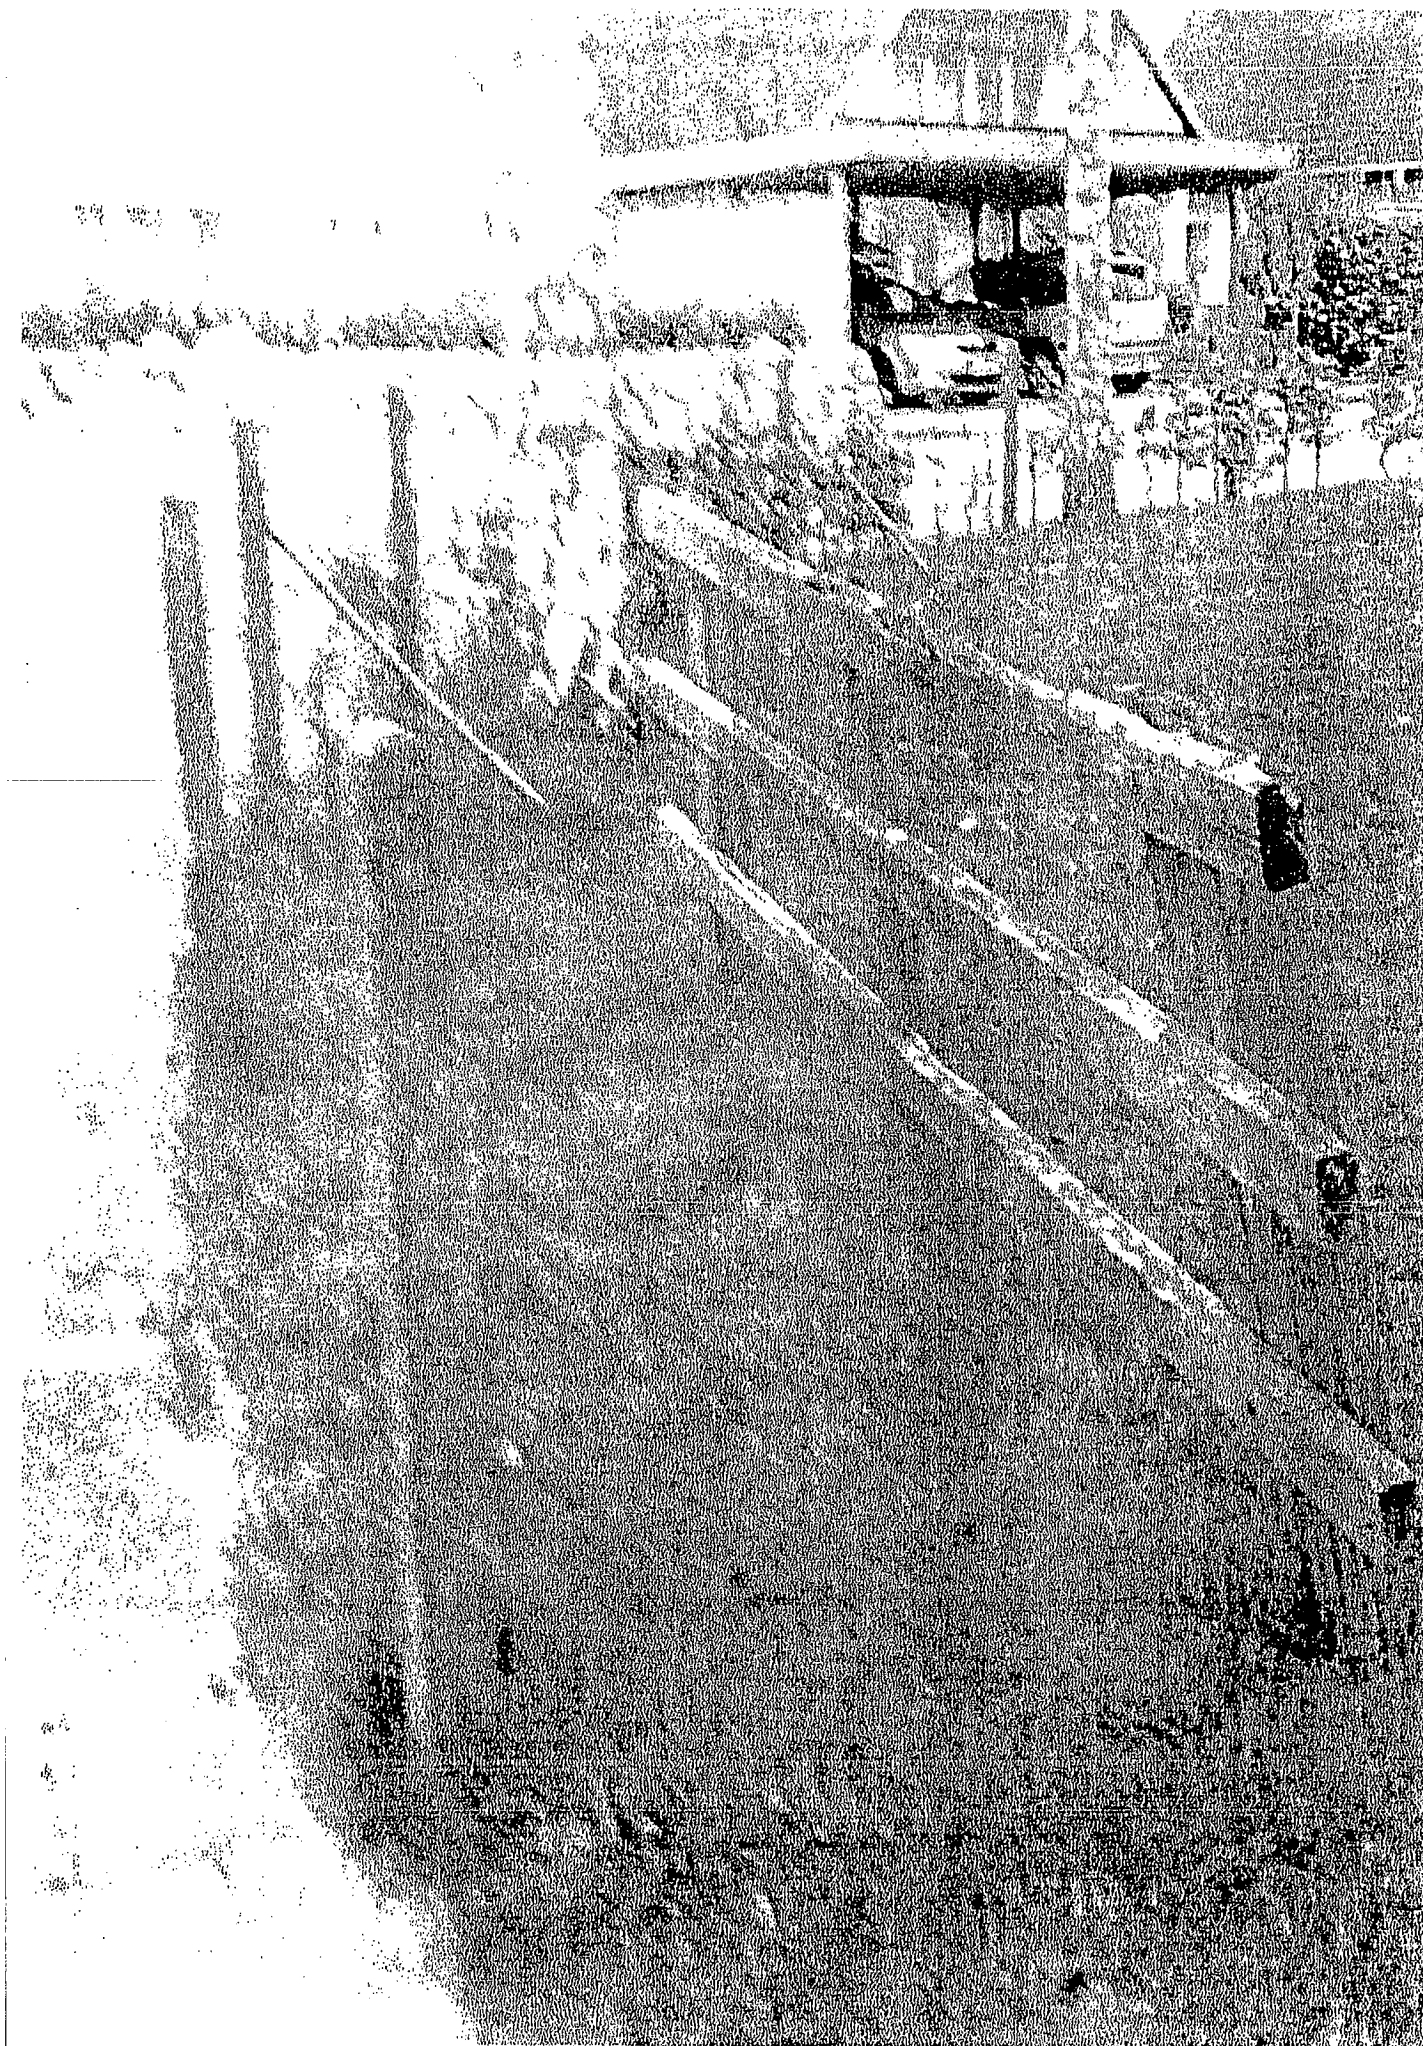
| Gegenstand / Gerät | In<br>Ordnung | Art des Mangels | Mängel beseitigt<br>am | durch Unterschrift |
|---|---|---|---|---|
| Zaun/Palisaden/Hecke | Bild 04_1 | Heckenpflanzen nachsetzen, Zaun ergänzen, Durchgang | | |

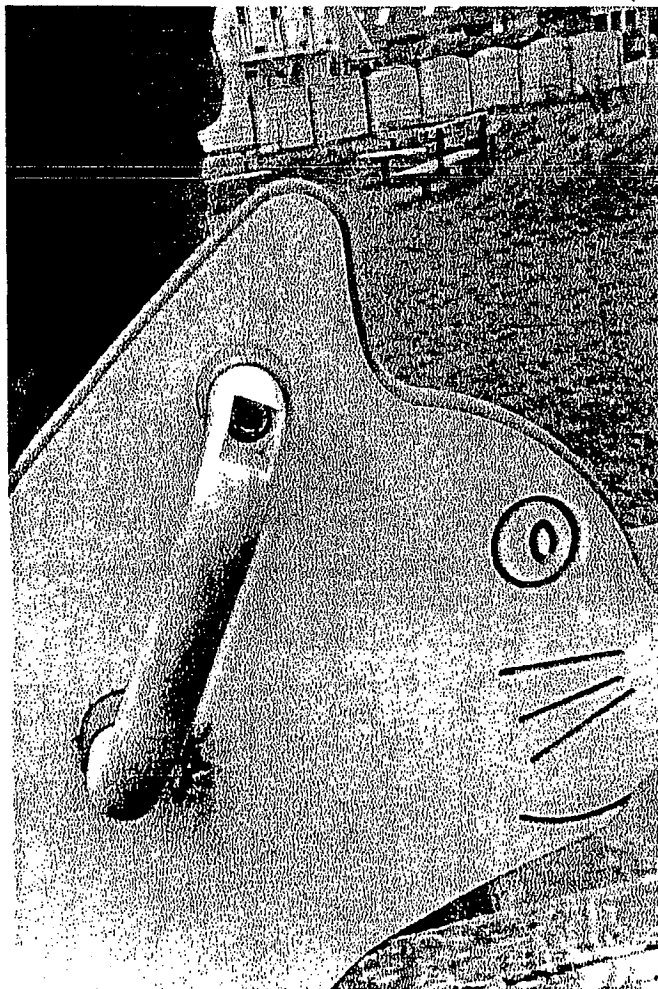
05-3

| Gegenstand / Gerät | In<br>Ordnung | Art des Mangels | Mängel beseitigt<br>am | durch Unterschrift |
|---|---|---|---|---|
| Viererwipptier | Bild 05_3 | Am Haltegriff fehlt die Abdeckkappe vom Schraubenloch | | |

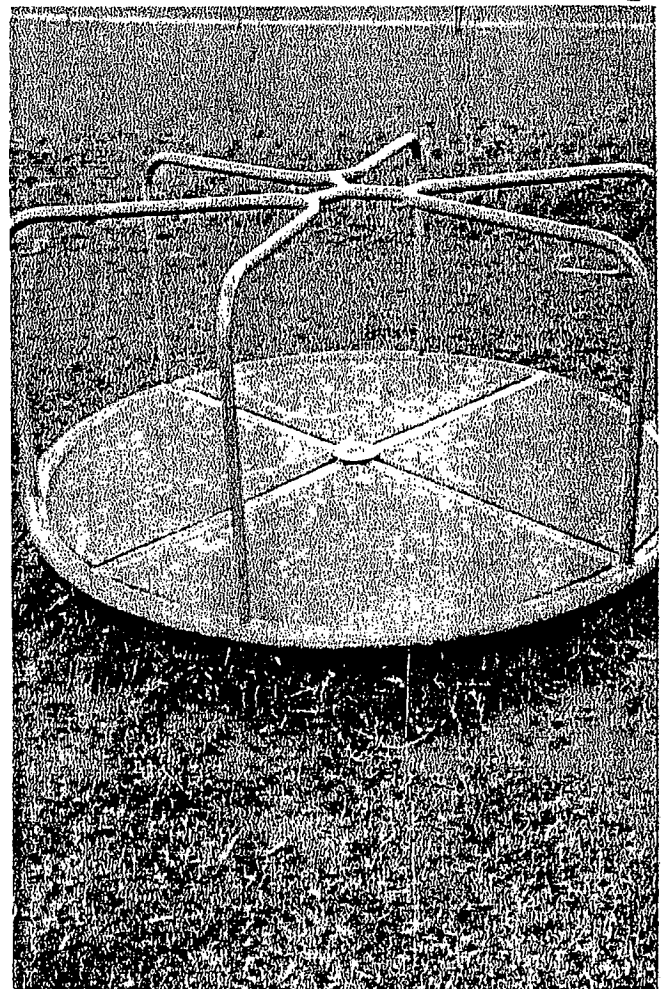
05-4

| Gegenstand / Gerät | In<br>Ordnung | Art des Mangels | Mängel beseitigt<br>am | durch Unterschrift |
|---|---|---|---|---|
| Karussell | Bild 05_4 | Lager defekt, Bodenplatten defekt | | |

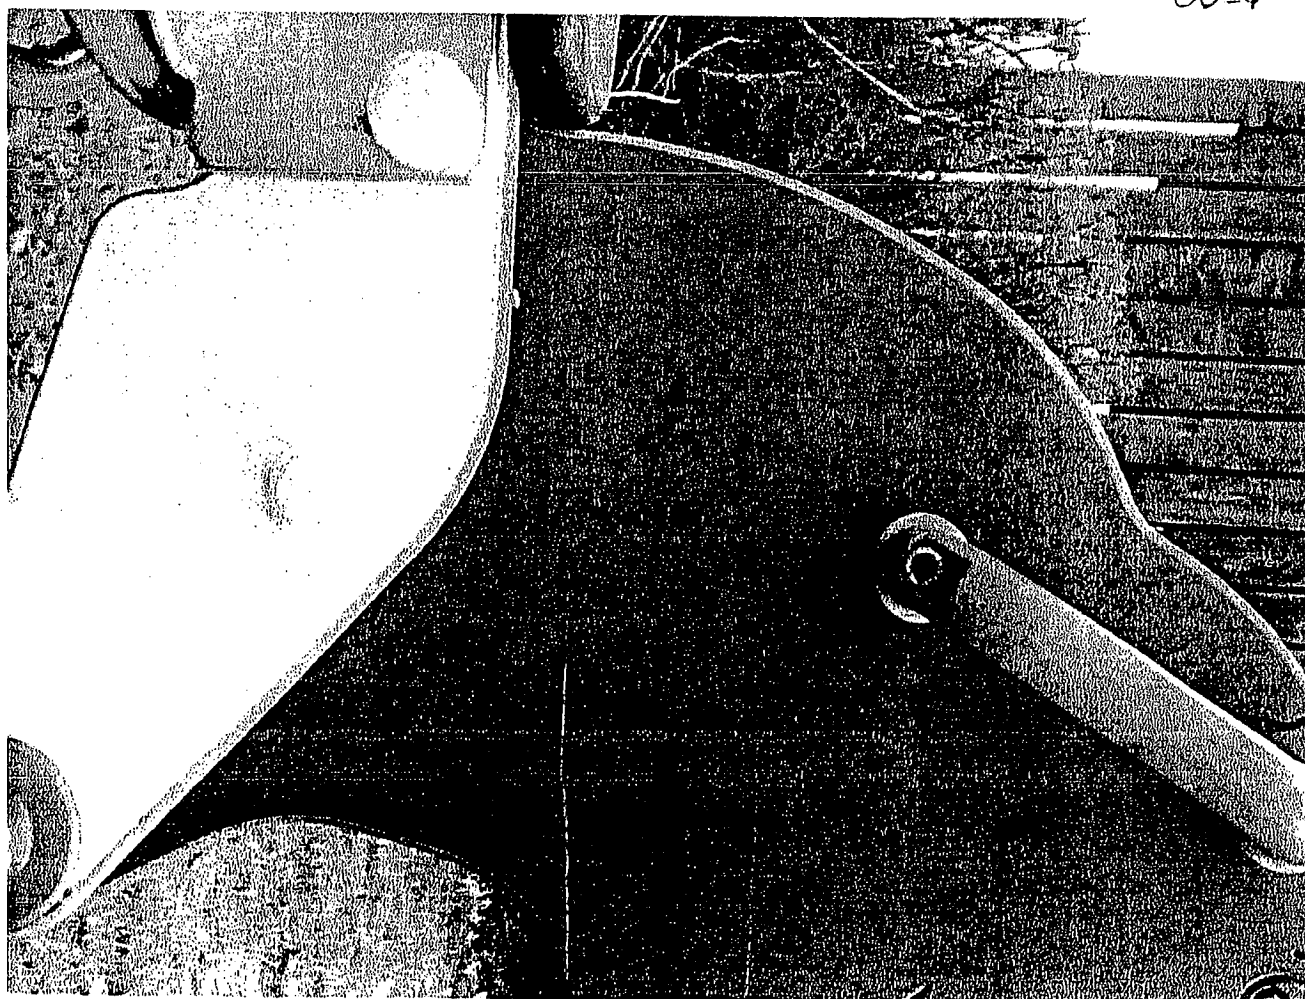
06-2

| Gegenstand / Gerät | In Ordnung | Art des Mangels | Mängel beseitigt am | durch Unterschrift |
|---|---|---|---|---|
| Wackeltier links | Bild 06_1<br>Bild 06_2 | Am Haltegriff fehlt die Abdeckkappe vom Schraubenloch | | |

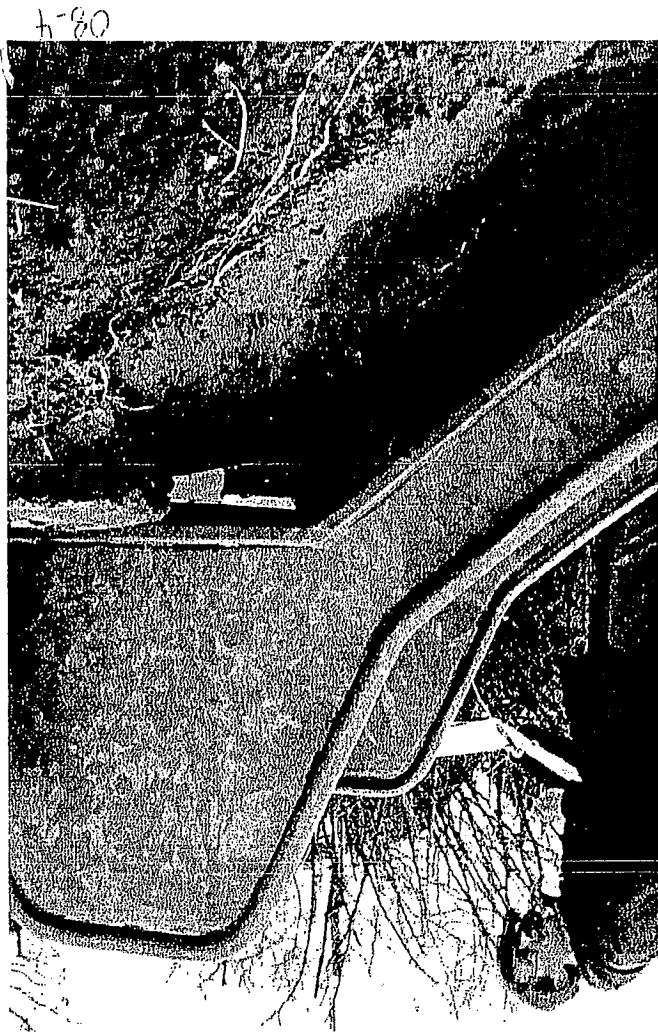
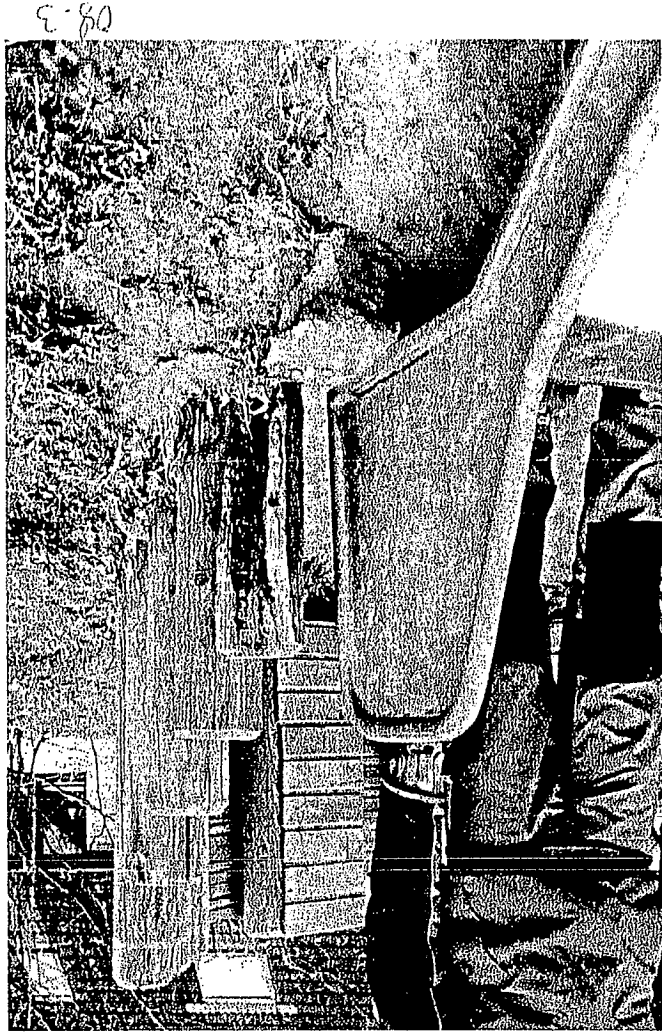
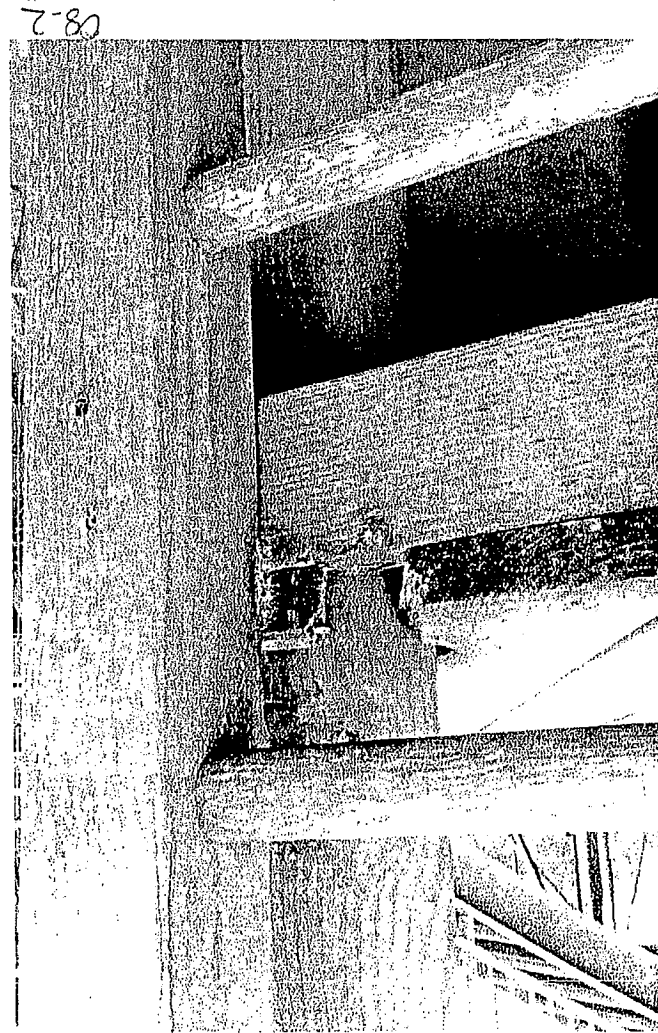
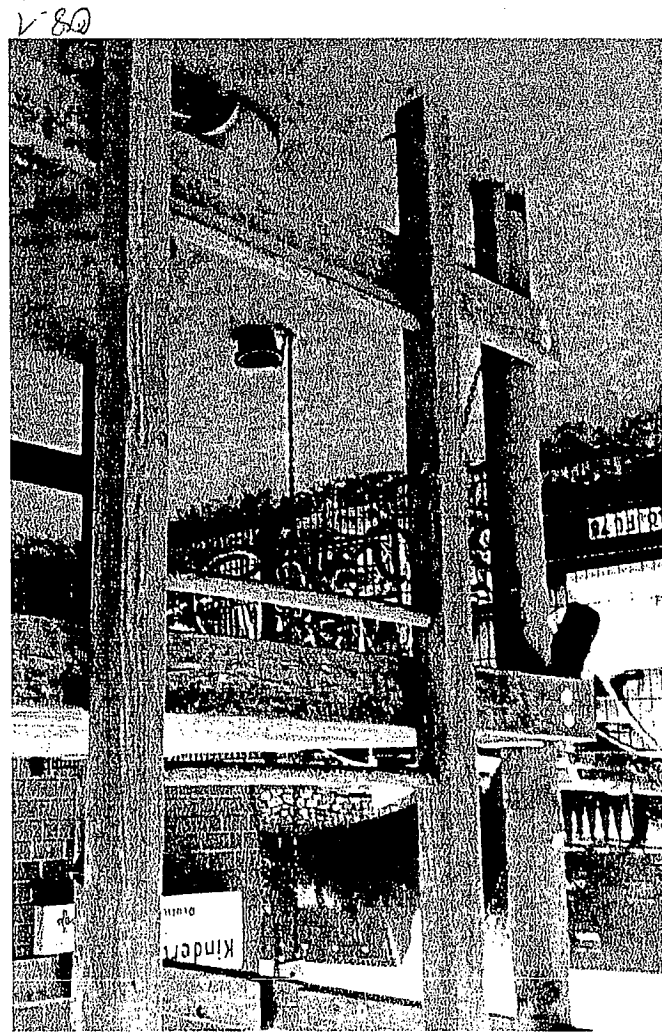
| Gegenstand / Gerät | In<br>Ordnung | Art des Mangels | Mängel beseitigt<br>am | durch Unterschrift |
|---|---|---|---|---|
| Metall-Rutsche<br>(2,80x1,00 h=1,50m) | Bild 08_3 | Holzeinfassung verrottet, am Rutscheneinstieg Sand auffüllen | | |
| Vogelnestschaukel | Bild 08_6<br>Bild 08_7 | Bolzen an linker Kette auswechseln (M8 V2A),<br>Sand an Vogelnestschaukel auffüllen- Abstand Bodenfreiheit mind. 350 mm, Fallschutz<br>min. 200 mm (+200 mm Sicherheit) gem. EN 1177 | | |
| Spielturm mit diversen<br>Anbauteilen | Bild 08_1<br>Bild 08_2 | Sprosse an kleinem Podest fehlt<br>Bodenbreit an hohem Turm morsch<br>Sand auffüllen | | |
