## Inspektionsbericht

Spielplatz-/Spielgeräteinspektion gemäß DIN EN 1176:2008/2017

| <b>Stadt:</b> | <b>Amt Probstei</b> |
| <b>Spielplatz:</b> | <b>Dorfstraße 15</b> |

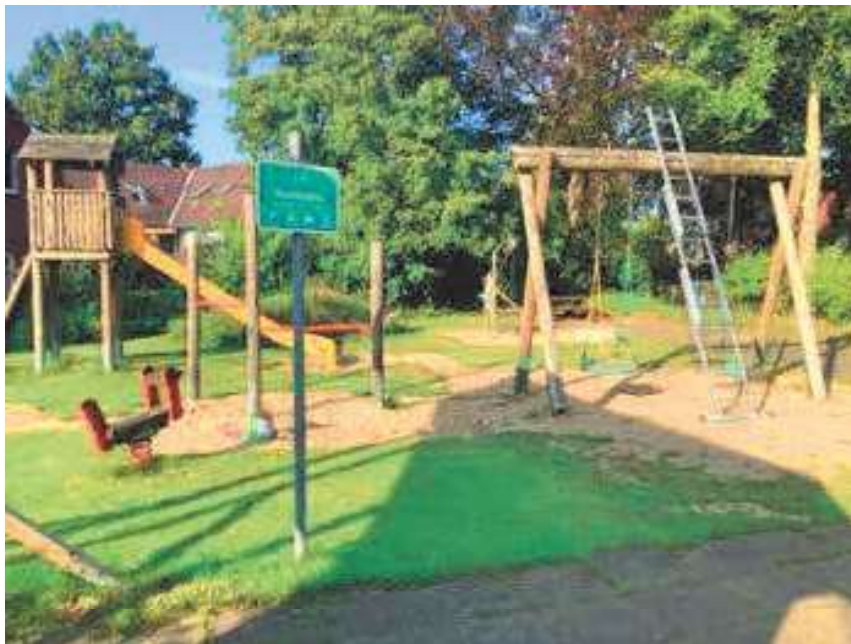
DIN EN 1176-1 4.2.8.4. Ausstattungselement wie Sitzmöbel sind fest mit dem Boden zu verankern, um eine Gefährdung im Spielbetrieb zu vermeiden. Neben der Verletzungsgefahr durch z.B. Umkippen soll durch eine Befestigung auch vermieden werden, dass die Elemente auf der Spielplatzfläche beliebig aufgestellt werden können und z.B. zum Klettern genutzt werden oder in Fallschutzbereiche gestellt werden.

Normal
