UNTERSUCHUNGSBERICHT

Objekt: **Hafen Laboe**

Untersuchungsumfang: **Untersuchung der Bunkerkaje.**

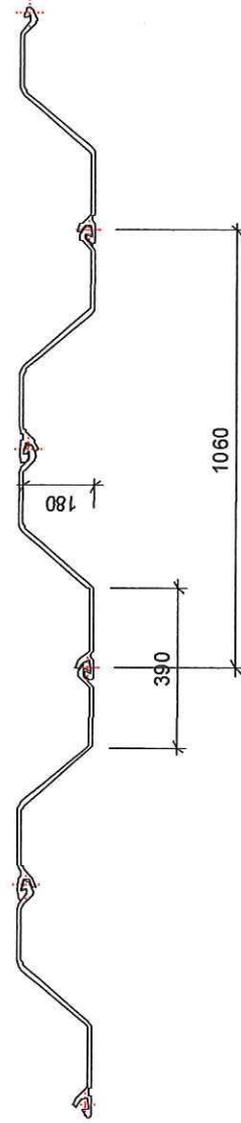
Foto Nr. 1

Im Wasserwechselbereich weist die Stahl- Spundwand starke Aufrostungen auf.

Beispielfoto
Starke Aufrostungen
im Wasserwechsel-
bereich.
