Schattenstudie

Zur 2. Änderung des Bebauungsplanes Nr. 12 „Rauher Berg 15“ der Gemeinde Schönberg, Kreis Plön

Für das Gebiet östlich der Straße Rauher Berg und
nördlich der Finnenhaussiedlung – Günther-Prien-Straße.

Stand: 28.03.2023

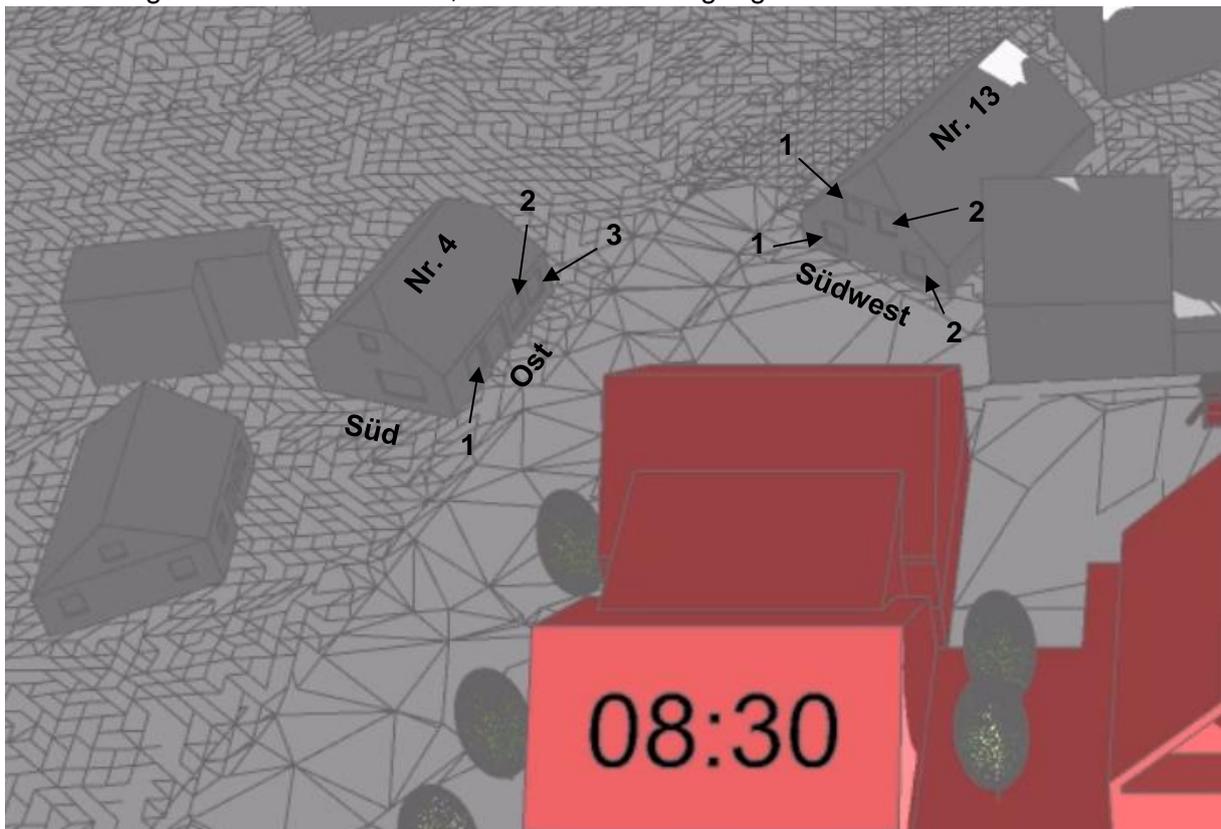
Auswertung im 5 Minuten Intervall, unter Berücksichtigung von Fenstern.

Abbildung 1: Übersicht der berücksichtigten Fenster

Wohnhaus Nr.	Besonnungssituation (schattenfreie Zeiten) der Fassaden am 17.1. Betrachtung in 5min Intervall.			
	Bestand	Neubau	Veränderung in Stunden	Veränderung prozentual
4				
Südseite				
EG	05:05h	03:25h	-01:20h	-26,2%
OG	05:30h	03:25h	-01:45h	-31,8%
Ostseite				
EG				
1	03:35h	02:40h	-01:15h	-25,6%
2	03:05h	02:25h	-00:40h	-21,6%
3	02:50h	02:20h	-00:30h	-17,6%
OG	06:10h	02:45h	-03:25h	-55,4%
13				
Gebäude Nord				
Südwestseite				
EG				
1	03:15h	01:35h	-01:40h	-61,5%
2	01:40h	00:45h	-00:55h	-55,0%
OG				
1	05:50h	01:50h	-04:00h	-68,6%
2	04:55h	01:25h	-03:30h	-71,2%
