Inspektionsbericht

Spielplatz-/Spielgeräteinspektion gemäß DIN EN 1176:2008/2017

Igelteich 4

09.10.2019 18:32:45

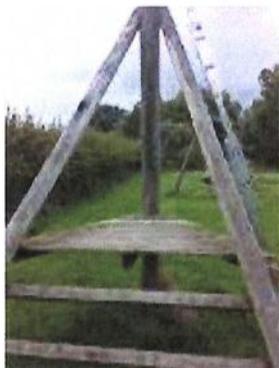
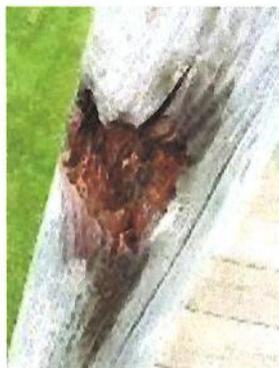
Start: eine der Stützen, etwa in der Mitte, weit fortgeschritten vermorscht.
Bitte demnächst austauschen.

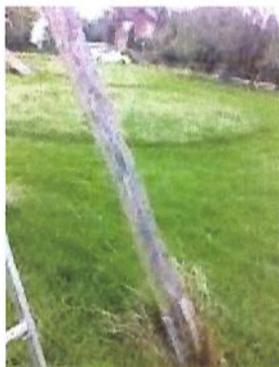
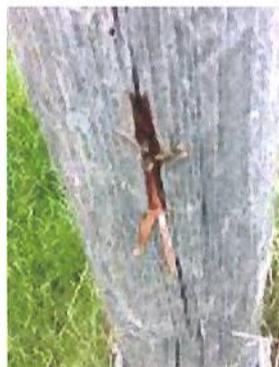
Auslauf: Standpfosten Richtung Tor beginnend vermorscht. Bitte regelmäßig kontrollieren und gegebenenfalls austauschen. Sehr Niedrig

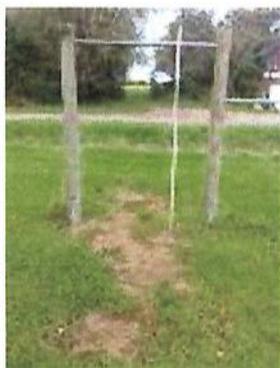
Höchste Reckstange: freie Fallhöhe bei 1,85 m. Fallschutzbelag Oberboden hier nicht mehr zulässig. Unzureichende Beschaffenheit der Aufprallfläche. Gem. DIN EN 1176-1:2017-12 Pkt. 4.2.8.5 muss „unter allen Spielgeräten mit einer freien Fallhöhe von mehr als 600 mm und/oder Geräten, die eine erzwungene Bewegung des Nutzers verursachen, stoßdämpfende Böden über die gesamte Aufprallfläche vorgesehen werden.“ Weiterhin muss die Aufprallfläche „frei von allen scharfkantigen oder gefährlich hervorstehenden Teilen sein, und sie muss so eingebaut sein, dass keine Fangstelle entsteht.“ Aufgrund der deutschen A-Abweichung ist bis zu einer Fallhöhe von 1000 mm Oberboden zulässig, bis 1500 mm Rasen, bis 2000 mm zugelassene Schüttmaterialien (z.B. Rindenmulch, Holzschnitzel, Sand, Kies et.) mit einer Mindestschichtdicke von 300 mm, bis 3000 mm zugelassene Schüttmaterialien wie vor, jedoch mit einer Mindestschichtdicke von 400 mm. Synthetische Materialien sind gemäß HIC-Prüfung zulässig. Unzureichende Ausdehnung der Aufprallfläche. Gem. DIN EN 1176-1:2017-12 Pkt. 4.2.8.2.4 bestimmt sich die Ausdehnung der Aufprallfläche in Abhängigkeit der Fallhöhe gem. der Formel $\frac{2}{3}$ der Fallhöhe + 500 mm, mindestens jedoch 1500 mm. Hier 1,75 m um das Reck erforderlich.

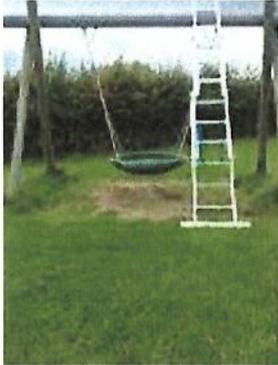
Einer der Standpfosten stark vermorscht. Bitte zügig austauschen.

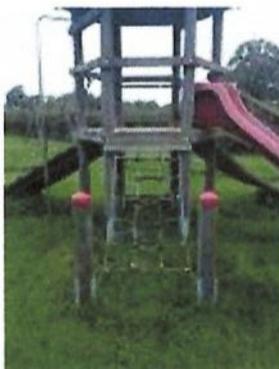
Kletternetz: in Spalten oben, unter dem Podest Körperfangstellen. Achtung! Gerät genießt Bestandschutz gem. DIN EN 1176 Bbl.1:2009.01. Die zum Zeitpunkt der Herstellung des Gerätes gültige Norm behält für dieses Gerät weiterhin seine Gültigkeit, außer es hat sich „z.B. durch neu hinzuge-wonnene Erfahrungen/Erkenntnisse herausgestellt, dass Gefahr für das Leben besteht.“ Die Prüfung erfolgt jedoch gem. den Vorgaben der zum Zeitpunkt der Prüfung gültigen Fassung der DIN EN 1176! Fangstelle für Kopf und Hals Gem. DIN EN 1176-1:2017-12 Pkt. 4.2.7.2 müssen „Geräte so gebaut sein, dass Öffnungen keine Fangstellen für Kopf und Hals bilden, weder in der Bewegung Kopf voran noch Füße voran.“ Bei vollständig umschlossenen Öffnungen, deren Unterkante mehr als 600 mm über der Spielebene liegt, sind Öffnungen kleiner 89 mm oder größer 230 mm zulässig.

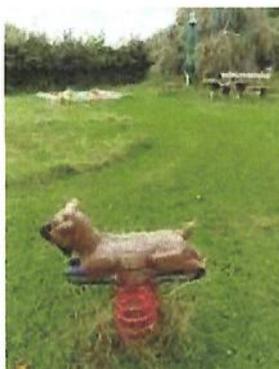
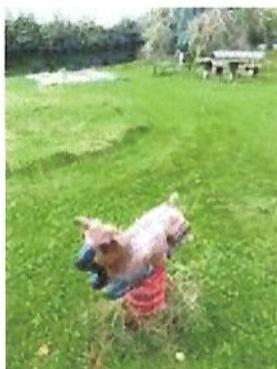
Feder in unterer Befestigung gelockert. Gerät lässt sich etwas drehen. Bitte wieder befestigen.

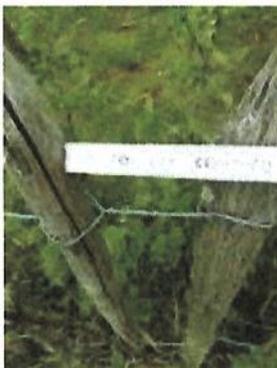
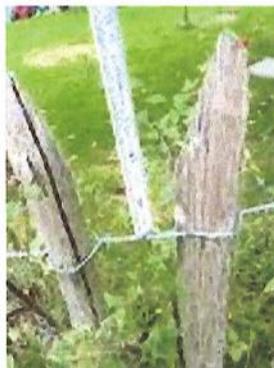
Als Einzäunungen von Spielplätzen sind Zäune mit Spitzen aufgrund der Verletzungsgefahr beim Erklettern oder Überklettern als verkehrswidrig anzusehen, da sie ein sehr hohes Unfall- und Verletzungspotential bergen.

Zwischen den Spitzen des Zauns Fangstellen für Kopf und Hals: Teilweise umschlossenen und V-förmigen Öffnungen, deren Unterkante mehr als 600 mm über der Spielebene liegt, müssen so konstruiert sein, dass sie den Prüfungsvorgaben gem. DIN EN 1176-1:2017-12 Pkt. D.2.2 entsprechen. (z.B. Abstand zwischen Holzlatten und/oder Tiefe zwischen Lattenoberkante und Querholm an Zäunen geringer 45 mm).

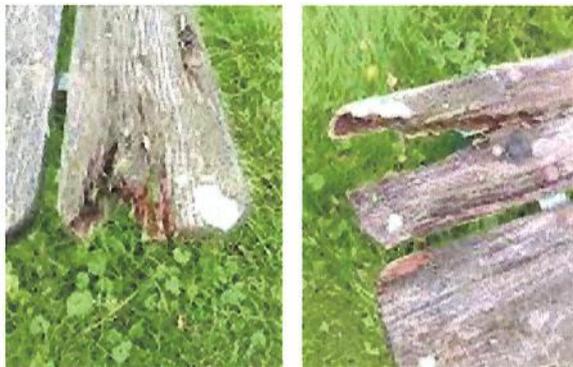
Sitzfläche einer der Bänke stark vermorscht. Bitte demnächst überarbeiten.

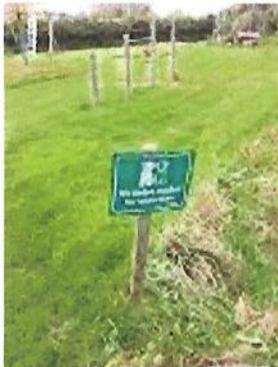
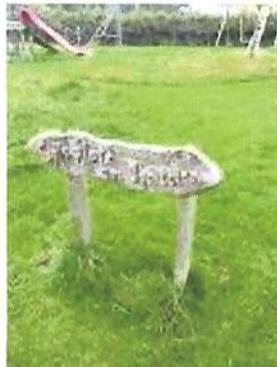
Fehlende oder nicht ausreichende Beschilderung. Gem. DIN EN 1176-7:2008-08 Pkt. 8.2.4 sollte auf dem Spielplatz ein Hinweisschild (Piktogramm) mit Angaben der allgemeinen Notrufnummer, der Telefonnummer des Wartungspersonals, von Namen und der Adresse des Spielplatzes sowie mit anderen relevanten örtlichen Informationen (Verbote, Nutzungsangaben etc.) an jedem Zugang vorhanden sein.
